UNIVERSIDAD AUTÓNOMA  
DE AGUASCALIENTES

CENTRO DE CIENCIAS DEL DISEÑO Y LA CONSTRUCCIÓN  
DEPARTAMENTO DE INGENIERÍA CIVIL

PROPUESTA DE REPARACIÓN DE VIVIENDAS DAÑADAS POR SUBSIDENCIA

Aguascalientes, Ags, 26 de noviembre de 2025

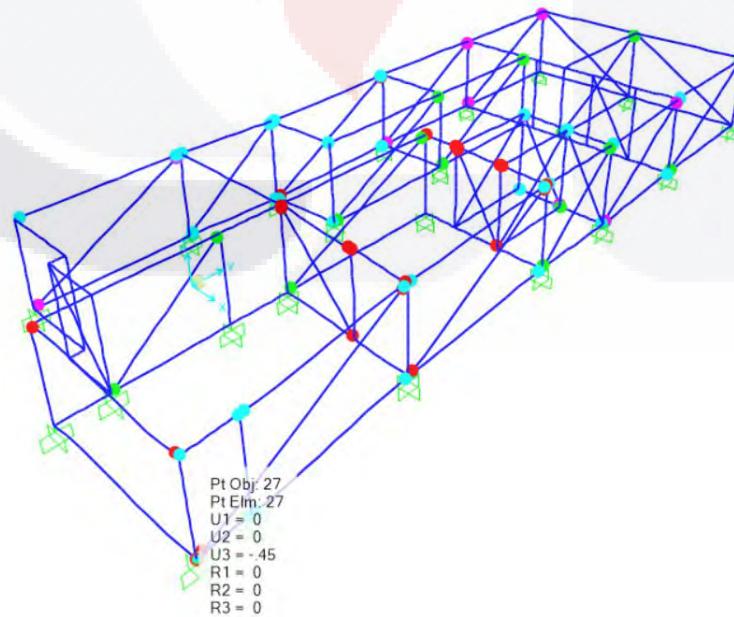
Figura 52 Hundimiento sobre la fachada de la vivienda (SAP 2000 v24.2).

Después de correr el modelo, se corroboró que el hundimiento coincidiera con el que se asignó en cada uno de los nudos.

Una vez que se corroboró que el hundimiento coincide, es preciso identificar que los resultados del análisis arrojan resultados similares a los encontrados en la vida real. Para esto, y haciendo uso de la escala de colores mostrada en la sección 3.9.1 de este escrito se revisaron los muros cuyas rotulas alcanzaron un nivel de plastificación estable, ablandamiento o falla. Representados gráficamente por la siguiente escala de colores:

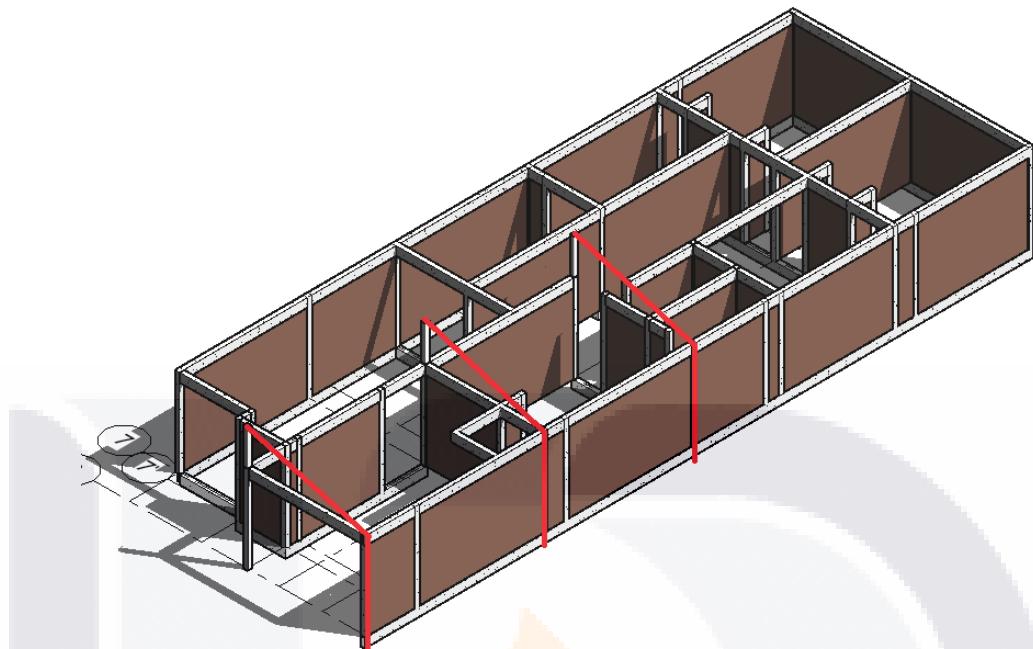
Figura 54 Vista 3D del modelo (Revit 2026)

Propuesta 1	Propuesta 2	Propuesta 3
Restitución del nivel del 95%  Costo de \$72,044.29  Plastificación estable en algunas rotulas.	Restitución del nivel del 99%  Costo de \$85,303.96  Falla inminente en uno de los castillos del inmueble	Restitución del nivel del 100%  Costo de \$76,095.28  Redistribución de esfuerzos sin alcanzar los límites establecidos en ninguna rotula

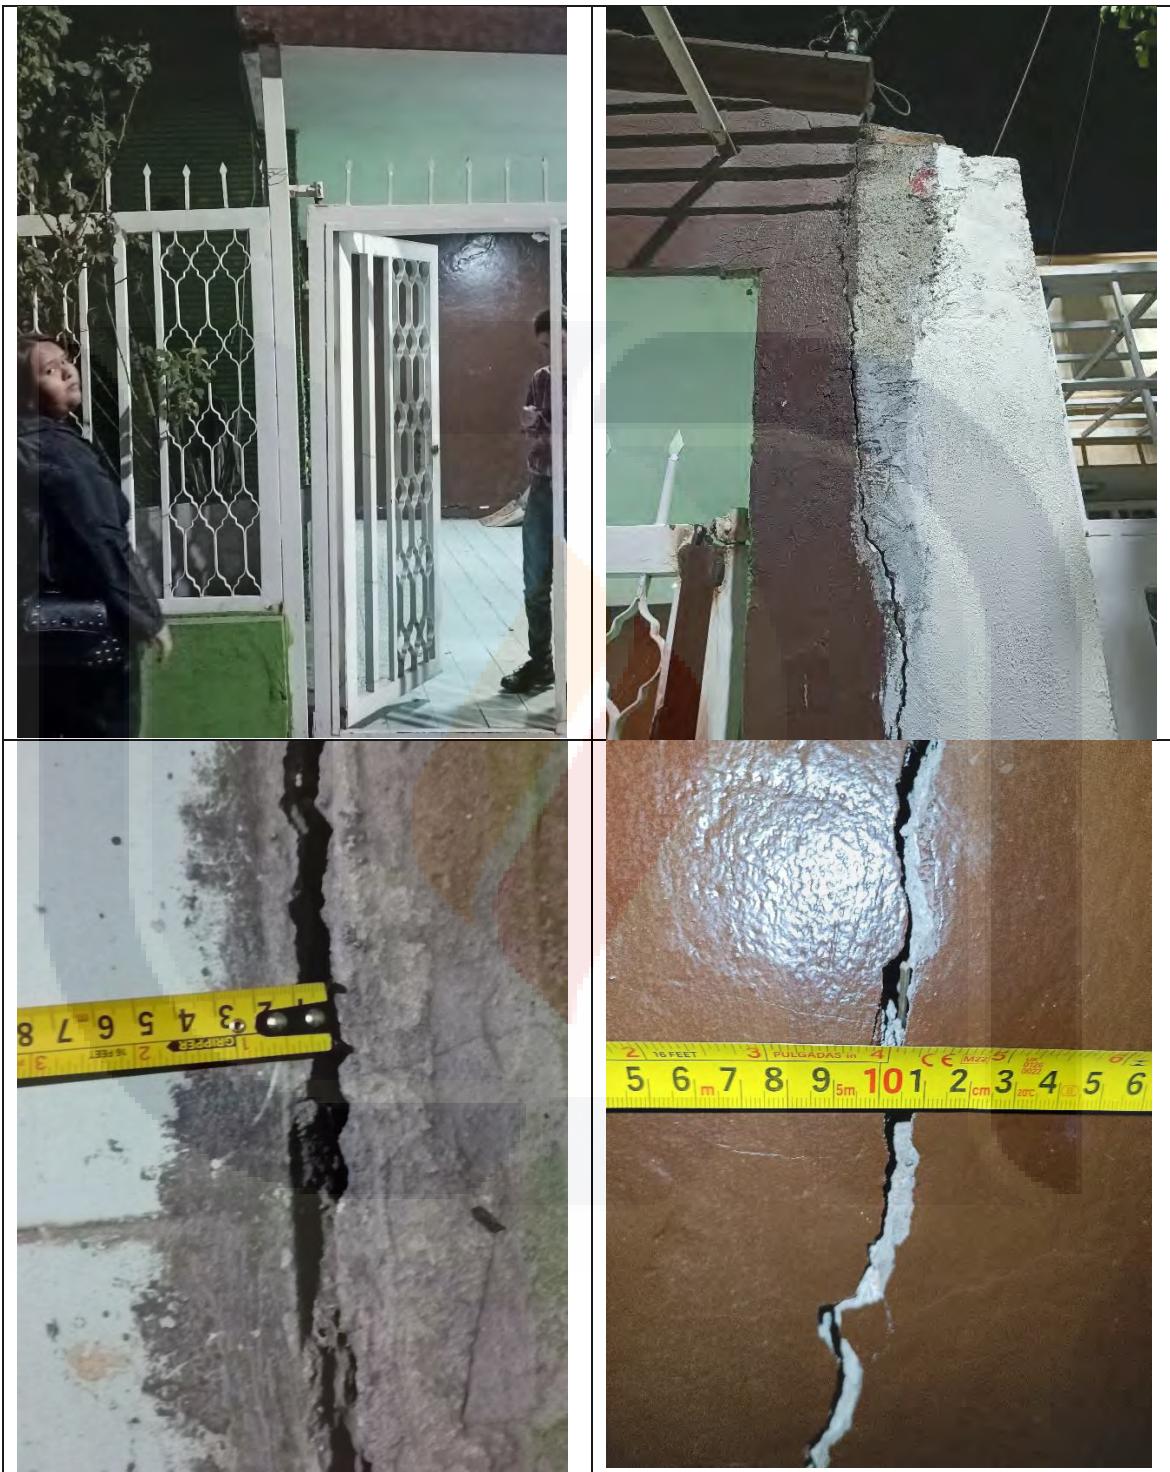
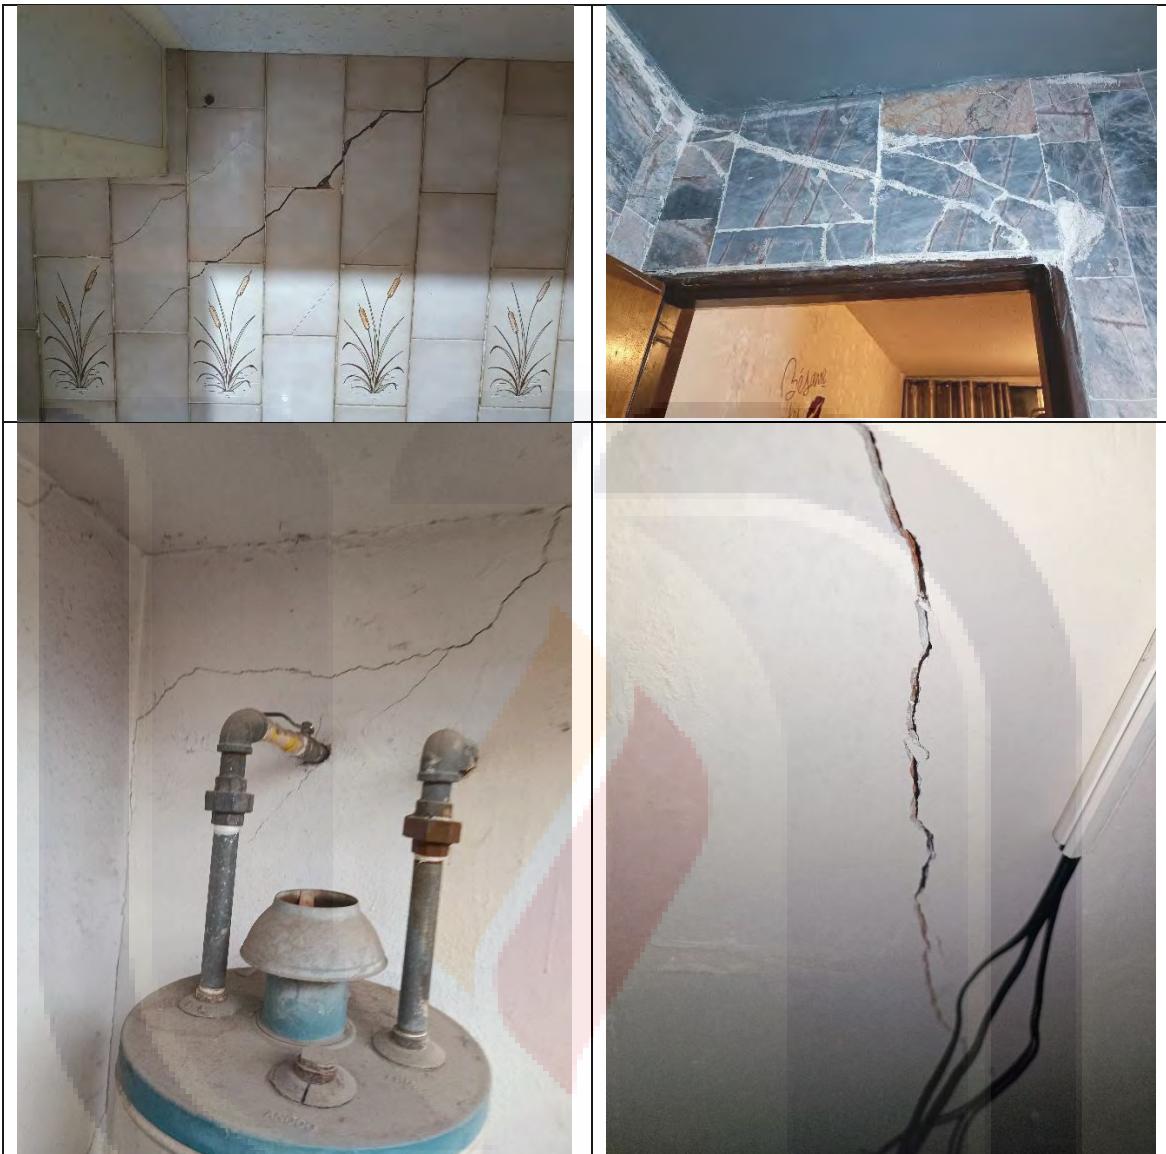
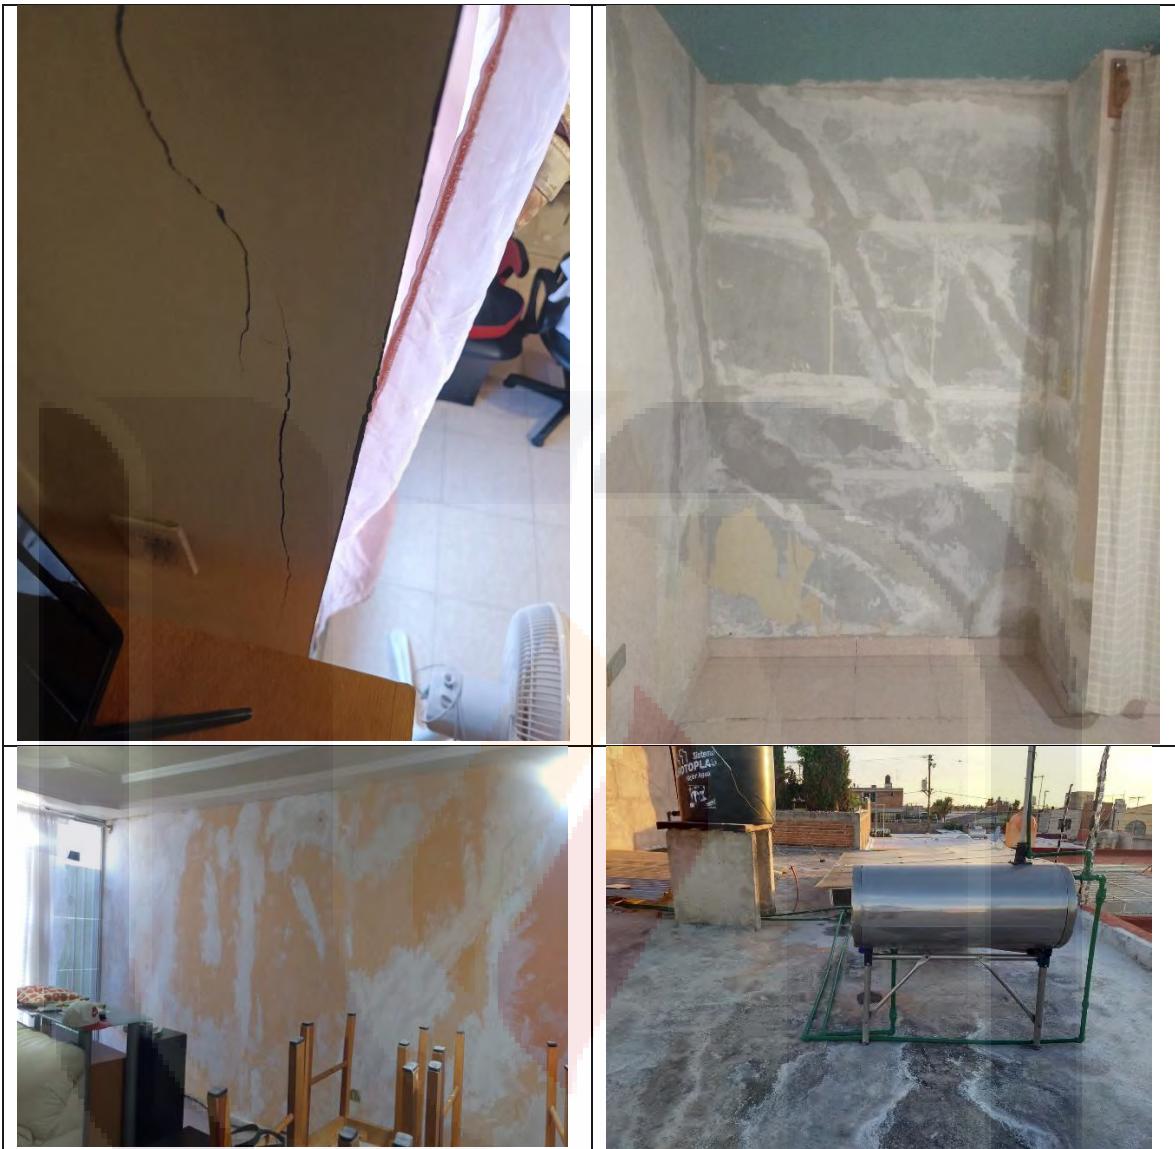
## A. Memoria fotográfica.

La vivienda presenta una gran cantidad de agrietamientos, desplomes, desprendimiento de piezas cerámicas, descuadres en marcos de puertas y ventanas producto de su interacción con la “falla el dorado”.
