UNIVERSIDAD AUTÓNOMA
DE AGUASCALIENTES

“PROPUESTA ESTRUCTURAL DE REHABILITACIÓN DEL TEMPLO SAN FELIPE”

**TRABAJO PRÁCTICO PARA OBTENER EL TÍTULO DE MAESTRO EN INGENIERÍA CON
SALIDA EN SEGURIDAD ESTRUCTURAL**

ING. ALBERTO PALACIOS TISCAREÑO

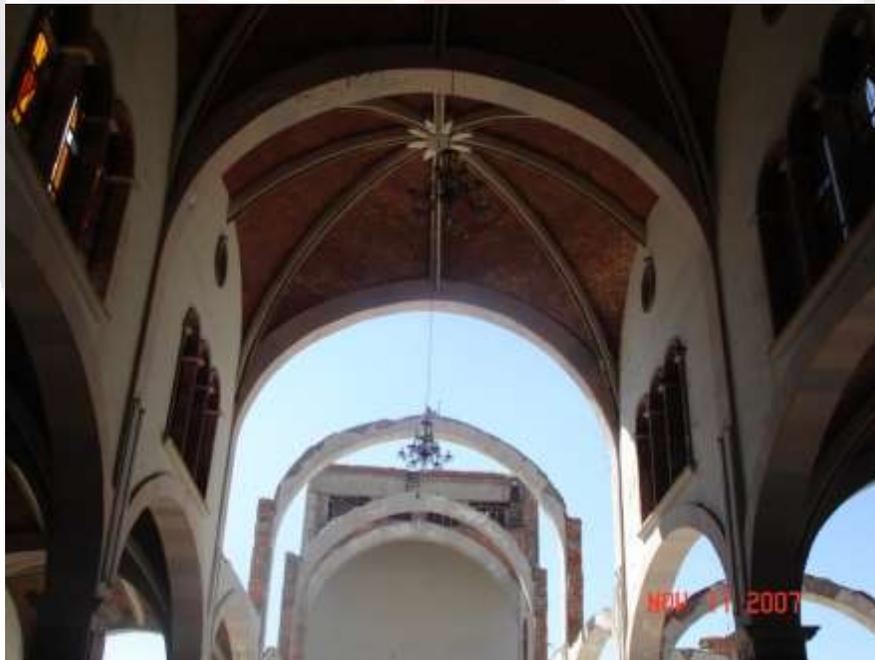
El Templo está constituido por tres naves, una central con 14.50 m. de altura, cubierta por bóvedas cilíndricas a base de cuña acabado tipo petatillo, divididas por arcos de concreto reforzado de 0.60X0.50 m. apoyados en columnas de concreto de 0.61X0.61 m. de sección y dos naves laterales de 8.70 m. de altura a base de bóvedas con las mismas características, soportadas lateralmente sobre muros de carga, transversalmente sobre arcos de concreto reforzado de 0.60X0.50 m. de sección apoyados en columnas de mampostería de 1.40X0.56 m. como contrafuertes (Fig.1).

Fig.1. La figura muestra las características descriptivas actuales del Templo San Felipe.

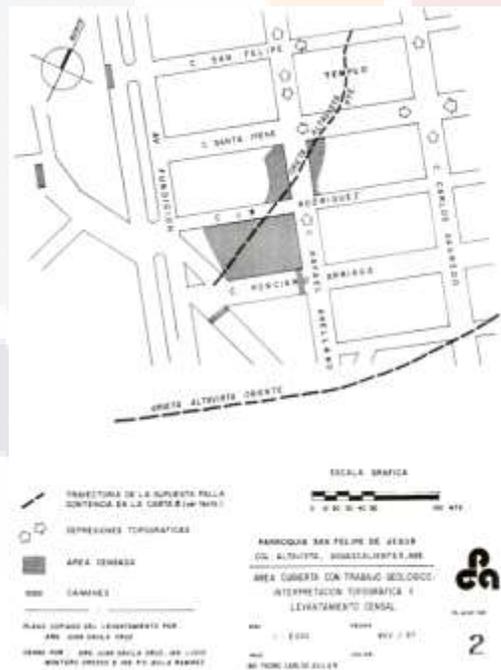
Que en la carta 8/18 de grietas y fallas geológicas en la ciudad de Aguascalientes de 1995 editada por la Presidencia Municipal, (Figura 5)⁴, donde aparecen dos supuestas fallas denominadas “Grietas Altavista”, la más amplia con rumbo noreste otra con rumbo norte-sur siendo ésta la que supuestamente ha generado los agrietamientos en el Templo.

Figura 5. Carta 8/18 Grietas y fallas Geológicas de Aguascalientes donde aparece la trayectoria de falla que teóricamente afecta directamente en las grietas del templo.

Ávila, P. afirma que los agrietamientos del Templo no se deben a la grieta que aparece en la carta 8/18 de grietas y fallas, en base a lo siguiente:

- ✚ Que los agrietamientos tienen grados de inclinación diferentes al comportamiento de una falla (80° al oriente y 30° al poniente), que en consecuencia los agrietamientos se debe a otra causa.
- ✚ Que no se aprecian hundimientos en el terreno colindante del Templo.
- ✚ Se realizaron siete sondeos tipo P.C.A. de 6.00 m. de largo y profundidad máxima de 2.00 m. paralelos al muro sur del templo (Fig.6)⁶.
- ✚ Se llevó a cabo un estudio Geoeléctrico de resistividad tipo Dipolo-Dipolo sobre las calles San Felipe y Santa Irene.

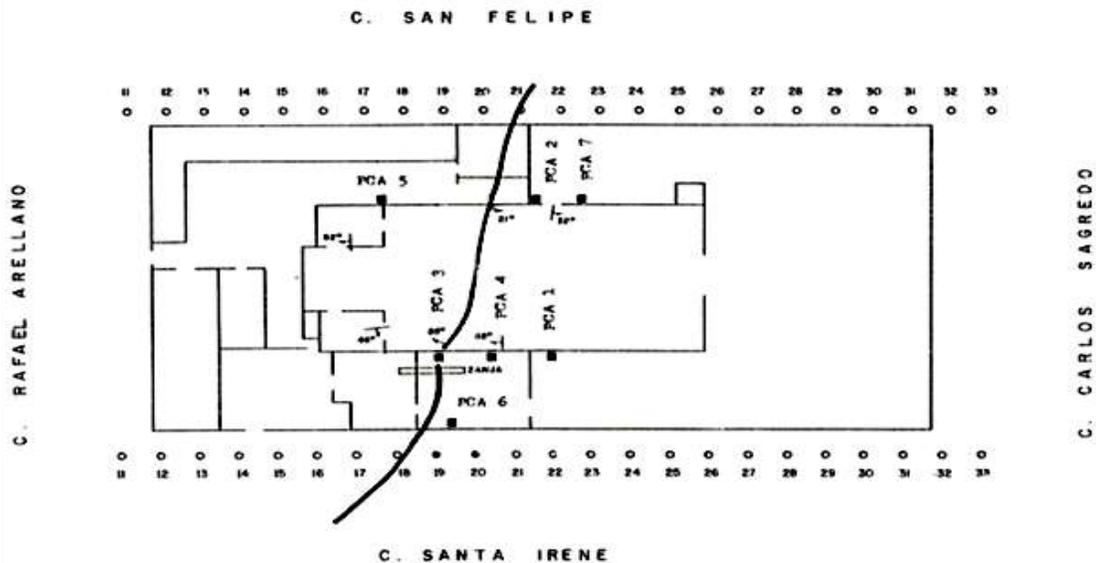
Fig.6. Planta de sondeos realizados y líneas de estudio Geoeléctrico de resistividad en el área del Templo.

Se realizaron dos sondeos dipolares en las calles Santa Irene y San Felipe (Fig.6.), cuyos resultados fluctuaron entre 10 y 20 ohm/m. y las lecturas más altas llegan a 50 ohm/m., correlacionando estos datos con los obtenidos en los diferentes pozos de la ciudad, estableciendo los siguientes rangos: 2.50 a 20 ohm/m. corresponden a las arcillas y de 21 a 50 ohm/m. corresponden a las arenas.

Los resultados anteriores, se compararon con los realizados en fallas detectadas cuyas lecturas se disparan varios centenares en ohm/m. determinando que **“la supuesta falla corresponde a un antiguo cauce de arroyo”**.

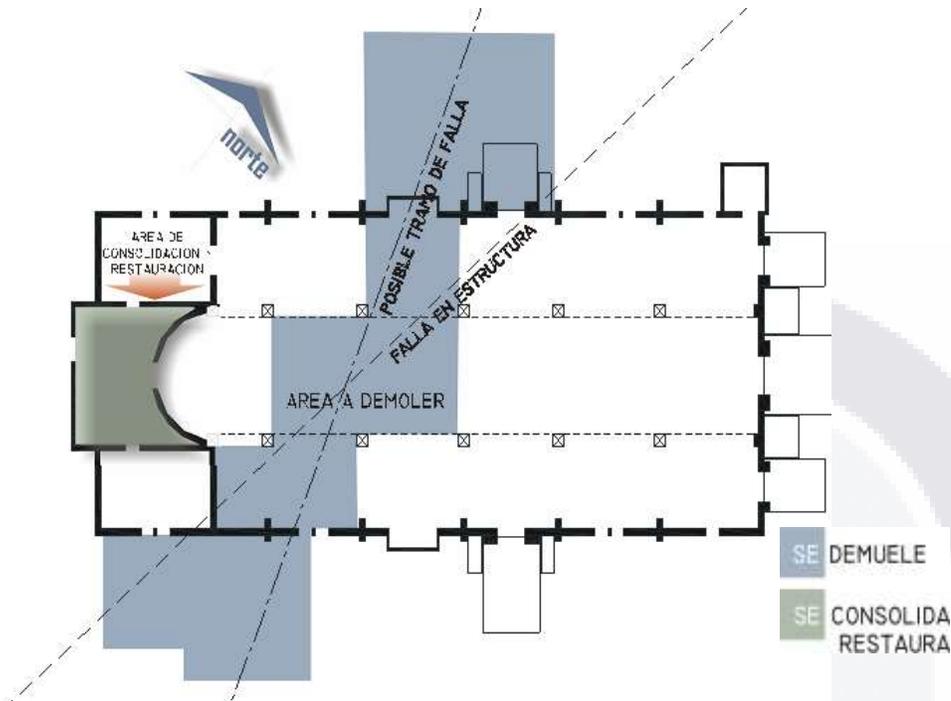
La UAA, presentó una propuesta estratégica de liberación estructural del Templo (Fig.9)⁹

Fig.9. Propuesta de liberación estructural del Templo.

Por otro lado propone dividir la nave en dos cuerpos, que trabajarían independiente cada uno sobre las dos superficies del suelo, una del lado firme y otro del lado del agrietamiento. Dicha liberación correspondería a la primera etapa de la intervención, dada por la demolición de los tableros en la trayectoria de los agrietamientos así como la consolidación y restauración de la Sacristía.

Como segunda acción, y una vez liberados los dos cuerpos, se realizó otro análisis estructural, con el objetivo de verificar el comportamiento de los asentamientos sobre los elementos estructurales comprobando que cuando pasa de asentamiento 0 a 11 cm., únicamente se incrementa en un 8% y al 28% en el caso del asentamiento de 20 cm., lo que significa que este procedimiento es adecuado y que contribuye al grado de seguridad del edificio.

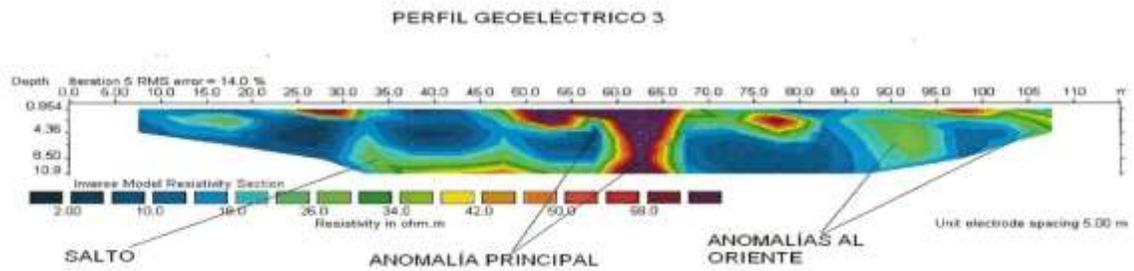
Fig. 11. Perfil geoelectrico línea 3.

“se puede ver que en los primeros 11 m. explorados con la geoelectrica predomina el material de baja resistividad (tonos azules) y sólo las anomalías que aparecen entre los 55 y 70 m. y entre 80 y 90 m. tiene resistividades mayores. La anomalía mencionada en el primer termino se correlaciona con la grieta que aparece en la zanja excavada para la verificación geológica y las pruebas de mecánica de suelos, aunque debe resaltarse que las observaciones efectuadas directamente en la cepa, mostraron grietas secundarias de menores dimensiones a lo largo de toda la excavación.”

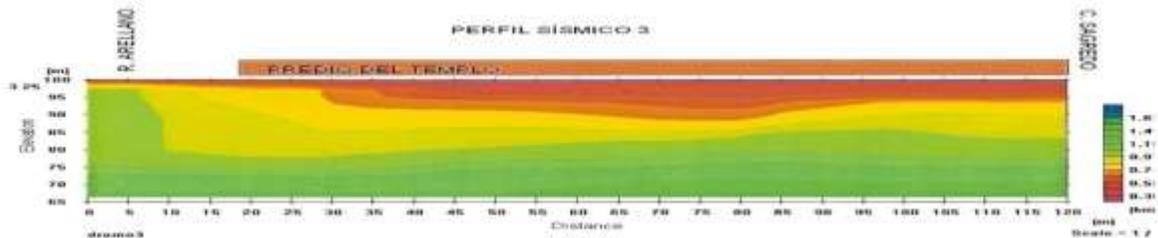
Fig.12. Perfil sísmico línea 3.

“la capa de más alta calidad en colores rojos y naranjas tiene un espesor de 12 m. y es más homogénea desde el punto de vista estructural, además de evidenciar el cauce de una manera más franca en la parte inicial de la sección. Después de correlacionar ambos perfiles, se puede sugerir la presencia de un escalón estructural de porción izquierda de la sección.”

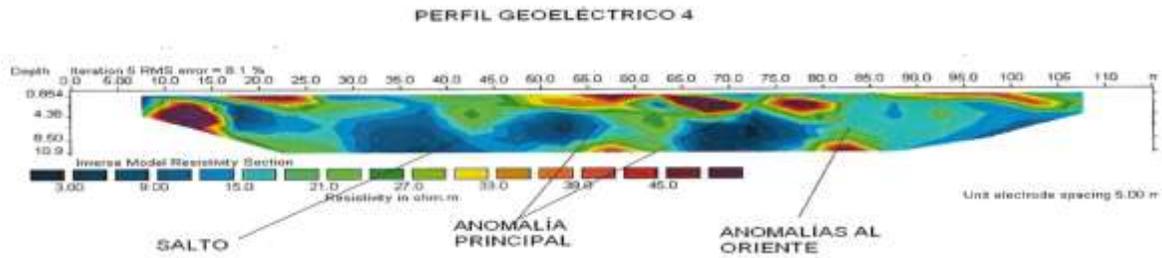
Fig.13. Perfil Geoelectrico.

Los resultados mostrados en la figura 13, señalan que la anomalía principal que se detectó entre 55 y 70 m. se correlaciona con el agrietamiento dentro del Templo, el ancho del rasgo hace pensar en toda la zona que ha descomprimido y ha perdido cohesión, los materiales que conforman el subsuelo son de mala calidad como evidencia el perfil sísmico (Fig.14), como se aprecia el espesor de la capa de menor velocidad alcanza más de 15 m. en esta sección (color amarillo) y el aumento del espesor en la capa blanda coincide con las anomalías geoelectricas.

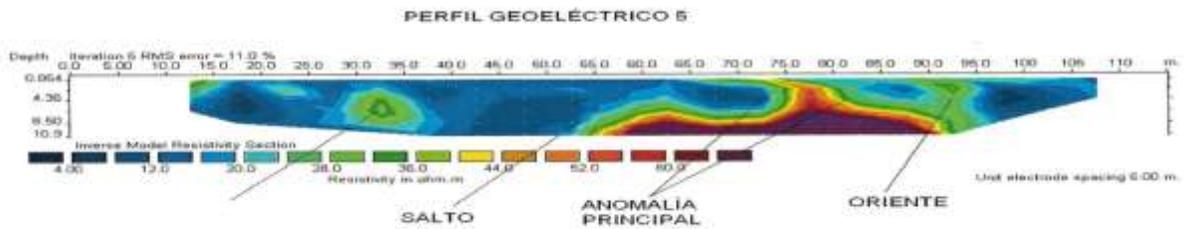
Fig.15. Perfil Geoelectrico.

Las secciones de la figura 15, muestran que persiste el material de baja resistividad y la anomalía principal aparece bajo marca de los 70 y 80 m., mostrando un aparente levantamiento del material con resistividad por encima de los 50 Ohm-m. (colores rojos a magenta), la anomalía señalada bajo la marca de 30 a 35 m. coincide con las líneas anteriores. En el perfil sísmico (Fig.16), *“aparecen las mismas capas que en los anteriores, con la diferencia de que disminuye el espesor de la capa superficial y de las interfaces con velocidades cercanas a los 2000 m/seg (azules) aparecen a una menor profundidad hacia la calle Carlos Sagredo, notándose el escalón bajo la marca de los 90 a 95 m.”*

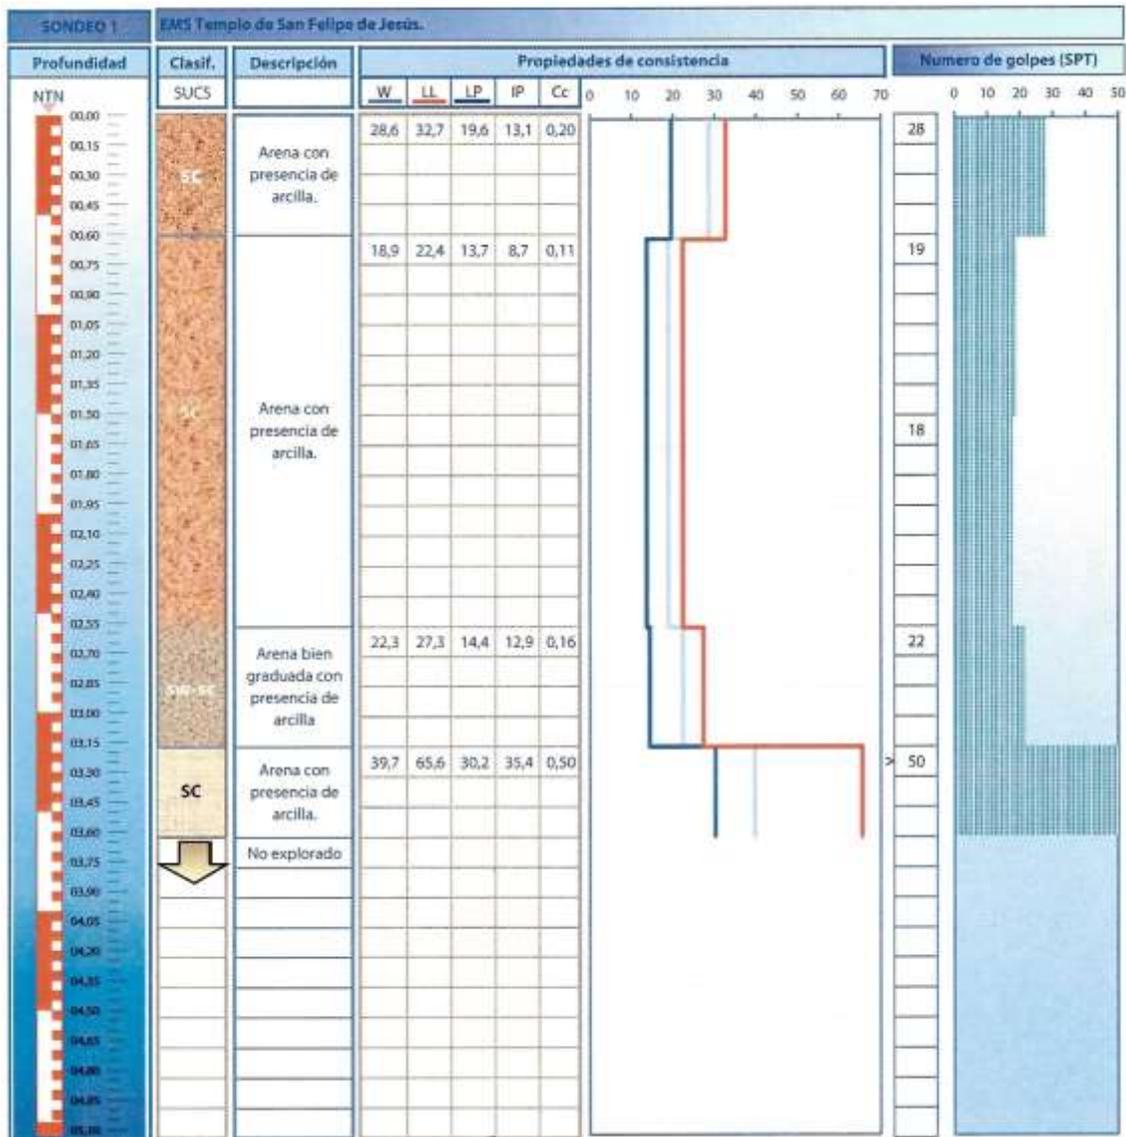
Figura 18. Perfil estratigráfico del sondeo 1.

De la figura 18, se puede observar que existe un estrato de gravas y arenas prácticamente limpias (9% de finos), de la profundidad 3.15 a 3.60 m. en estado de saturación, por otro lado, de 0.00 a 0.60 m., se observa un material de buena capacidad de carga, que explica el porqué la cimentación se desplantó tan superficialmente ya que como lo refiere Fuentes, J. “se cuenta con

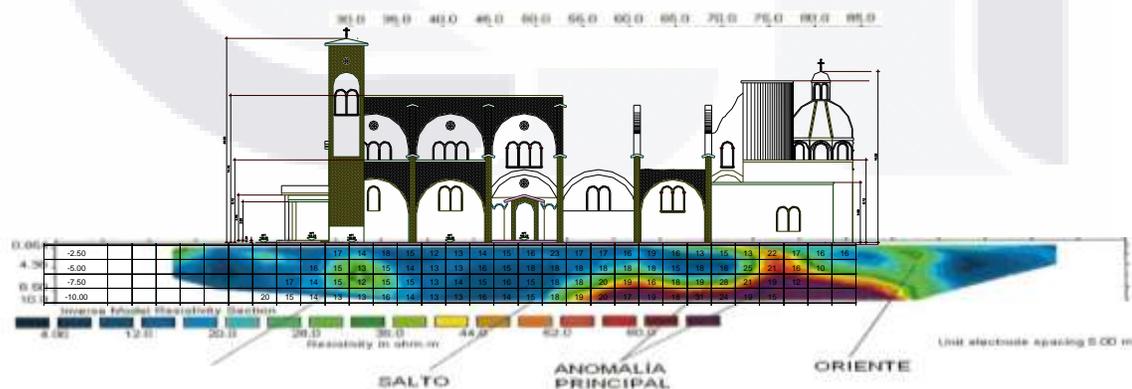
Fig.31. Corresponde a la calle San Felipe, donde se observa el predominio de materiales con resistividades relativamente bajas 10 a 20 ohm/m., correspondientes a materiales arcillosos y en el rango de los 50 a 80 m. se registran materiales resistentes con un punto en la cota 70, que de acuerdo el análisis topográfico, corresponde al área donde se presentan los mayores asentamientos.

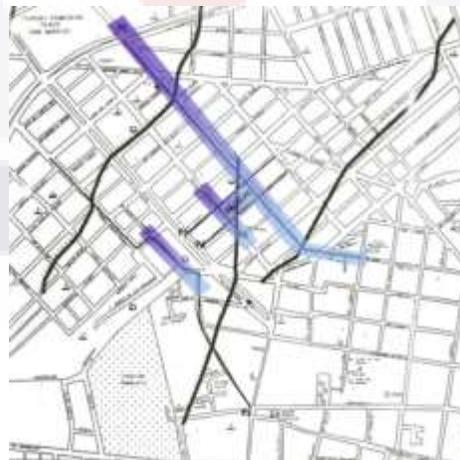
Fig. 35. Líneas de análisis tendientes a verificar la existencia de un cauce en el que la línea P1 corresponde a la calle Carlos Sagredo, P2 a la calle Pedro García Rojas, P3 a la calle Rafael Arellano

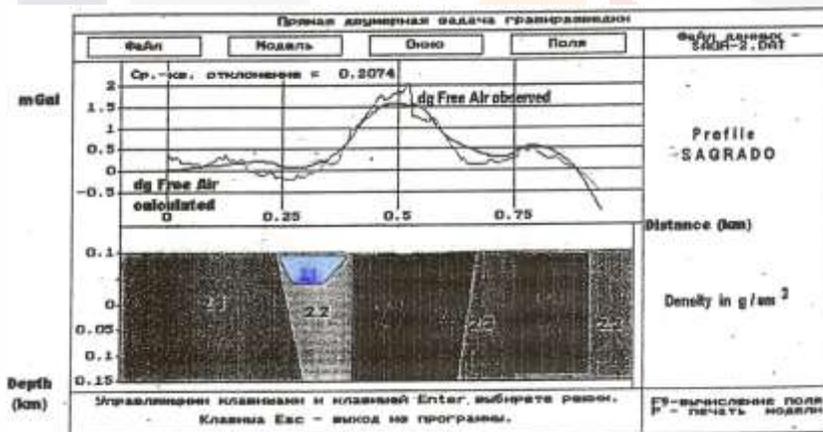
Fig. 37¹⁸. En el perfil de microgravimetría de la calle Carlos Sagredo, aparece en tono azul a una profundidad relativamente superficial el cauce de un arroyo que aporta información contundente para confirmar la teoría de Ávila, P. y por lo que se puede concluir que la rehabilitación del Templo se considera factible.

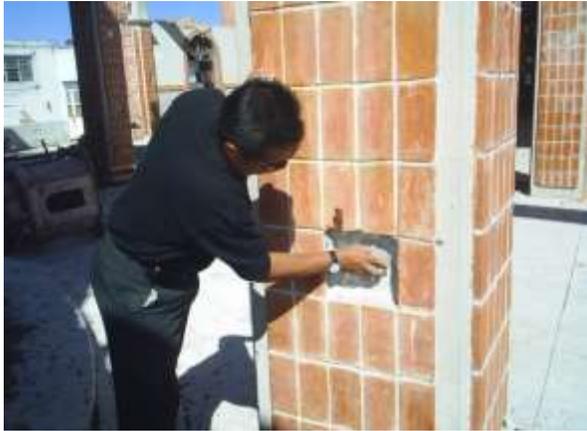
Figura 45. Limpieza de la superficie San Felipe.

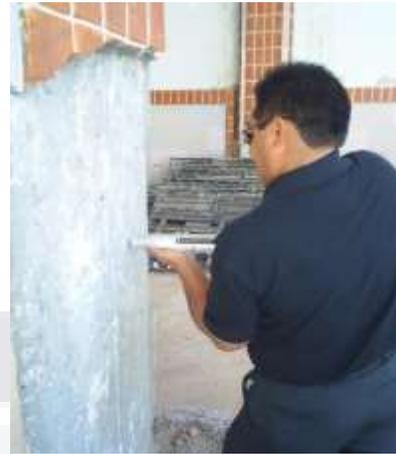
Figura 46. Aplicación de la prueba San Felipe.

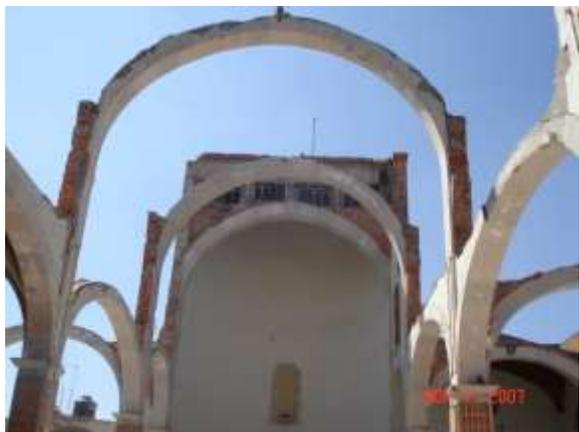
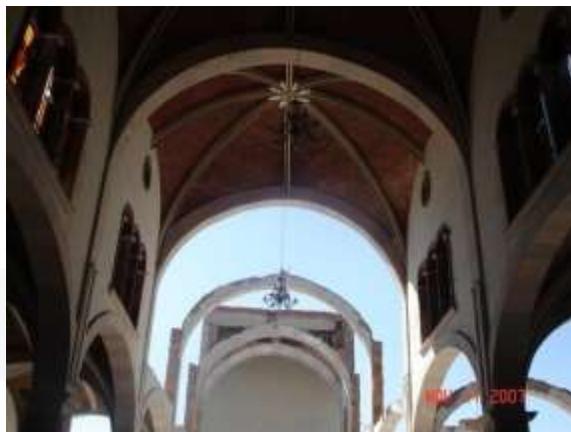
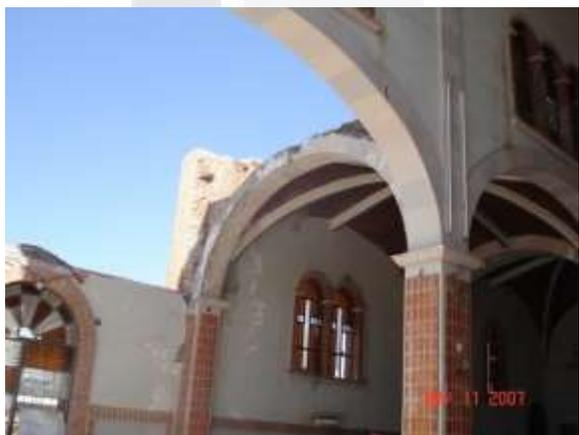
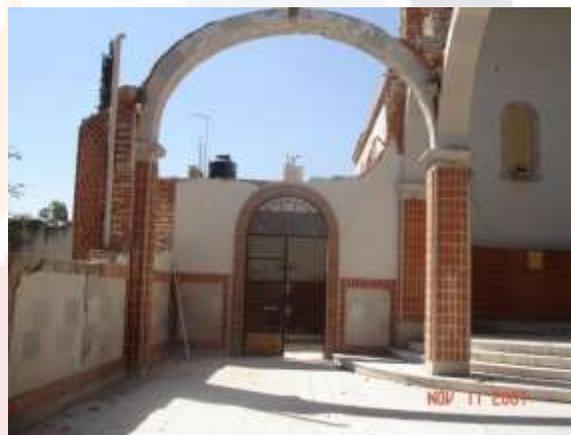
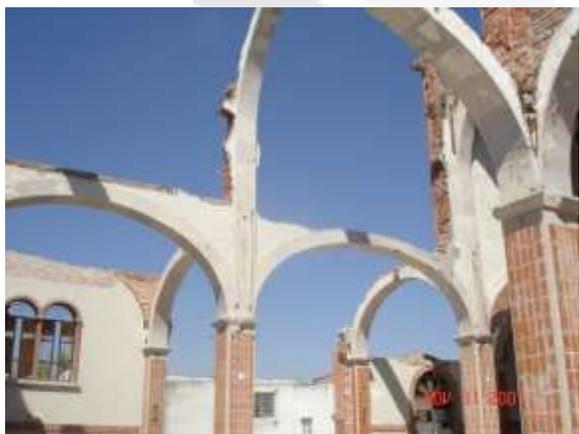
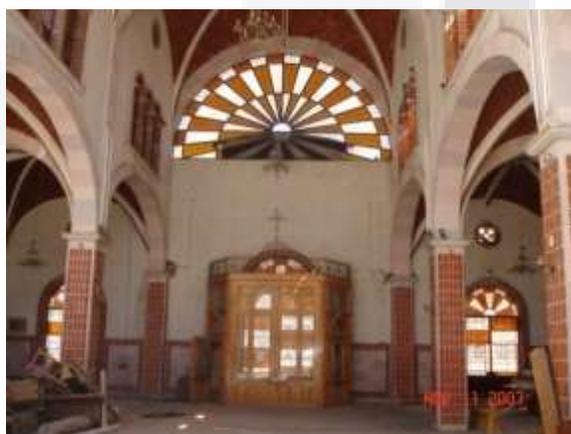
4.5.11. REPORTE FOTOGRÁFICO.

Estado Actual del Templo San Felipe.
