**UNIVERSIDAD AUTONOMA
DE AGUASCALIENTES**

TESINA

**PATOLOGÍAS ESTRUCTURALES EN CASAS AFECTADAS POR
FALLA GEOLÓGICA EN EL ESTADO DE AGUASCALIENTES**

Jorge Alberto González de la Parra

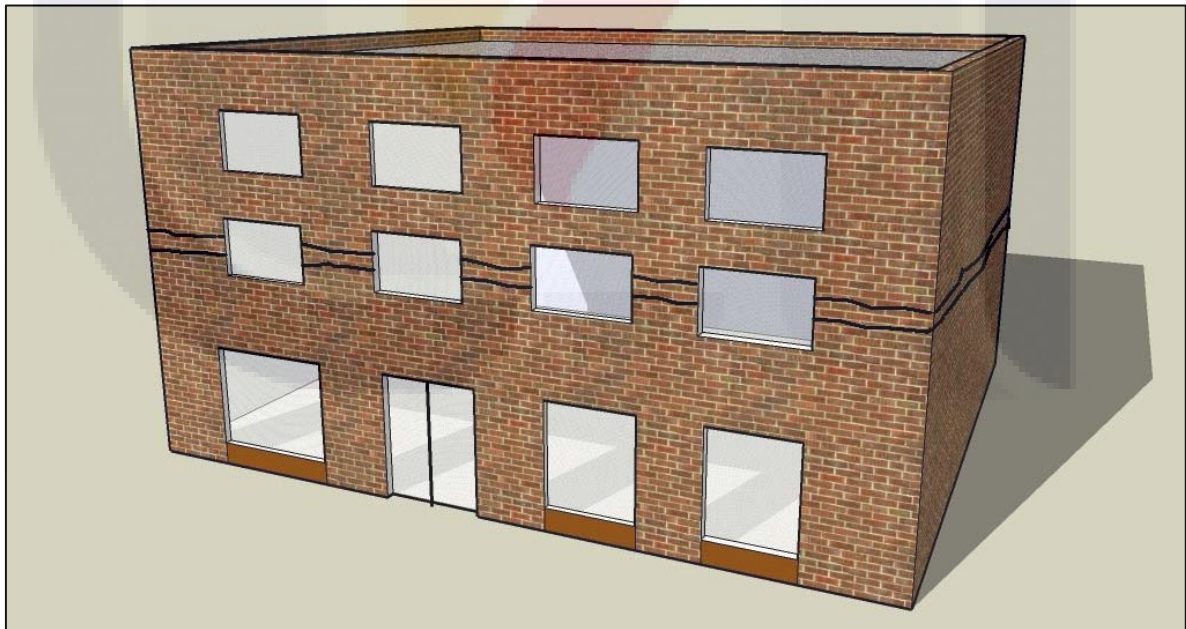
Caso 9.- Cuando en el empotramiento del piso superior anclado a la pared se produce un giro entonces se generan grietas horizontales entre los pisos, tal como las muestra la figura 2.19.

Figura 2.19 Fisuras generadas entre los pisos por efecto de un giro en el empotramiento del muro y la losa del piso superior. Adaptado de Genescà et al., 1997.

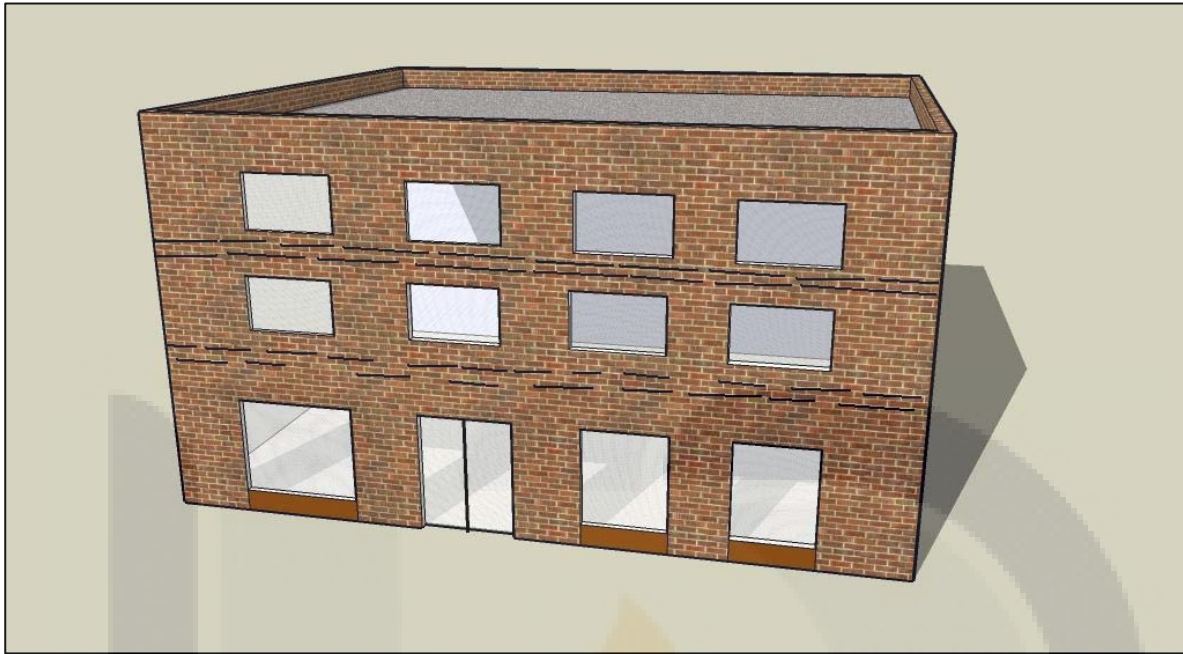
Caso 10.- Las grietas horizontales que ponen de manifiesto el canto del piso, probablemente son causadas por un giro en el empotramiento del piso en la pared debido a una deformación excesiva del piso o por una marca del aislamiento térmico de la losa de piso. Un ejemplo de cómo se observan estas grietas lo proporciona la figura 2.20.

Figura 2.20 Grietas horizontales en los bordes de la losa de piso, debidas a un giro en el empotramiento del piso y la pared por una excesiva deformación de la losa de piso. Adaptado de Genescà et al., 1997.

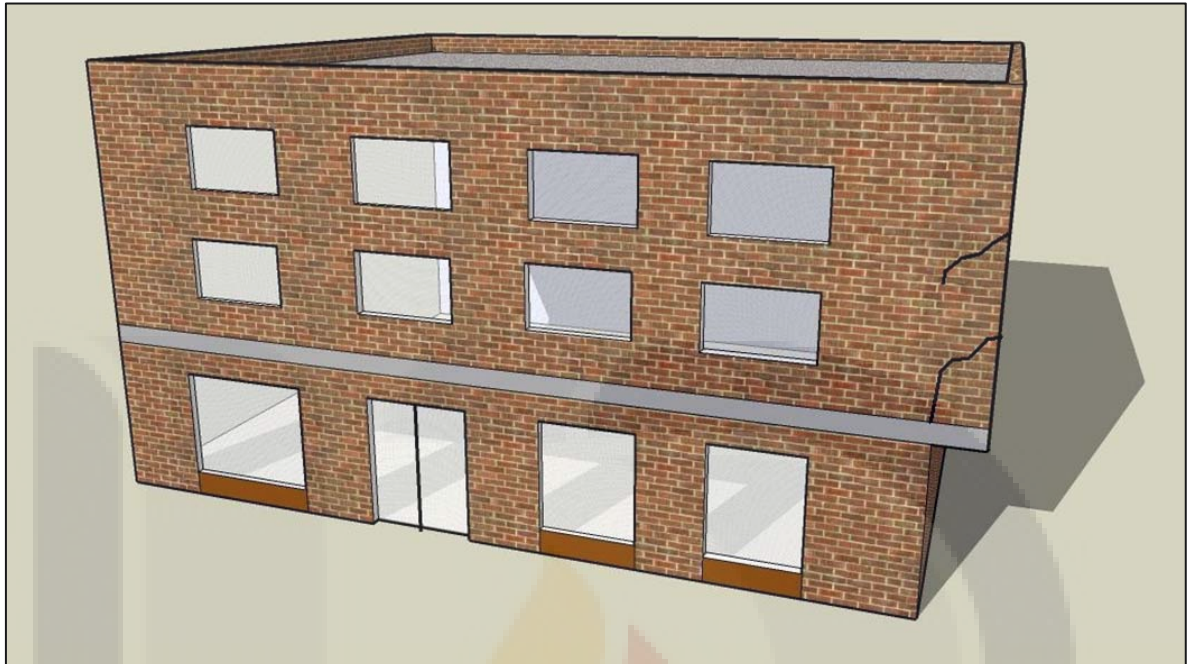
Caso 11.- En la eventualidad de que un edificio conste de una sección en voladizo y presente grietas diagonales que van del piso al paño de la pared que se encuentra sobre el voladizo, el origen probable de las grietas es la flexión del voladizo que provoca la ruptura de la pared por esfuerzo cortante. La figura 2.21 presenta una vista de las grietas que este caso describe.

Figura 2.21 Grietas provocadas por el esfuerzo cortante que provoca la flexión del voladizo en la pared de mampostería. Adaptado de Genescà et al., 1997.

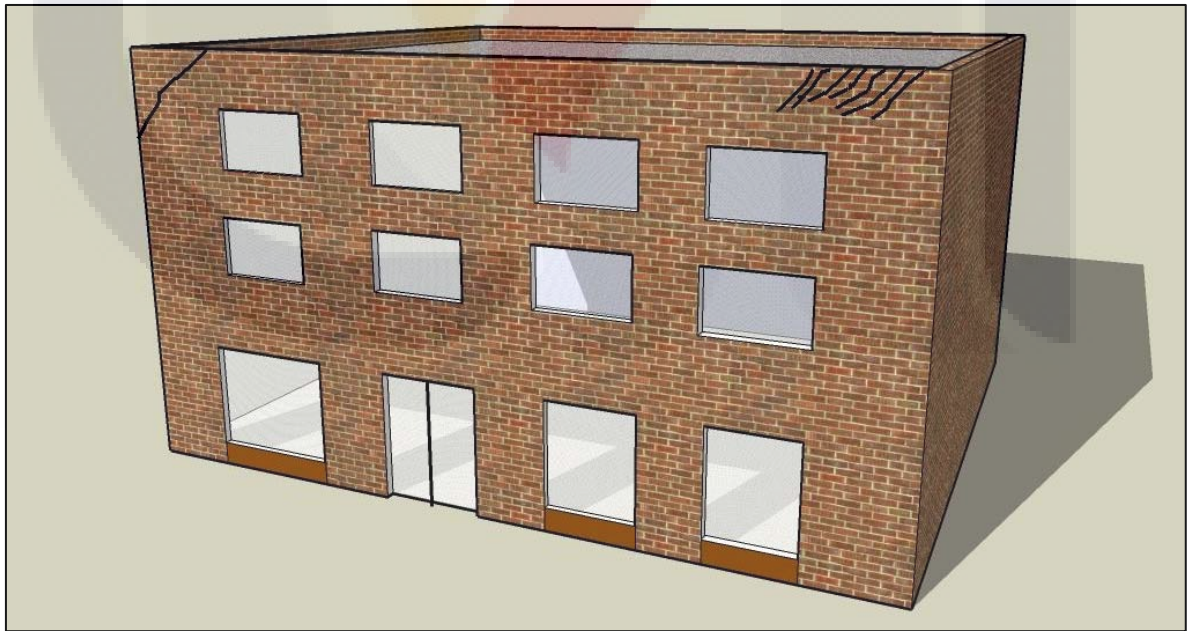
Caso 12.- Fisuras ligeramente inclinadas que aparecen en el extremo superior de la pared de mampostería, que pasan a ser horizontales y sensiblemente paralelas a la cubierta, como se ejemplifica en la figura 2.22, estas fisuras son causadas probablemente por la existencia de algún impedimento al libre movimiento de la cubierta debido a las variaciones térmicas.

Figura 2.22 Fisuras en el extremo superior de la pared del edificio de mampostería, provocadas por algún impedimento al libre movimiento de la cubierta ocasionado por variaciones térmicas. Adaptado de Genescà et al., 1997.

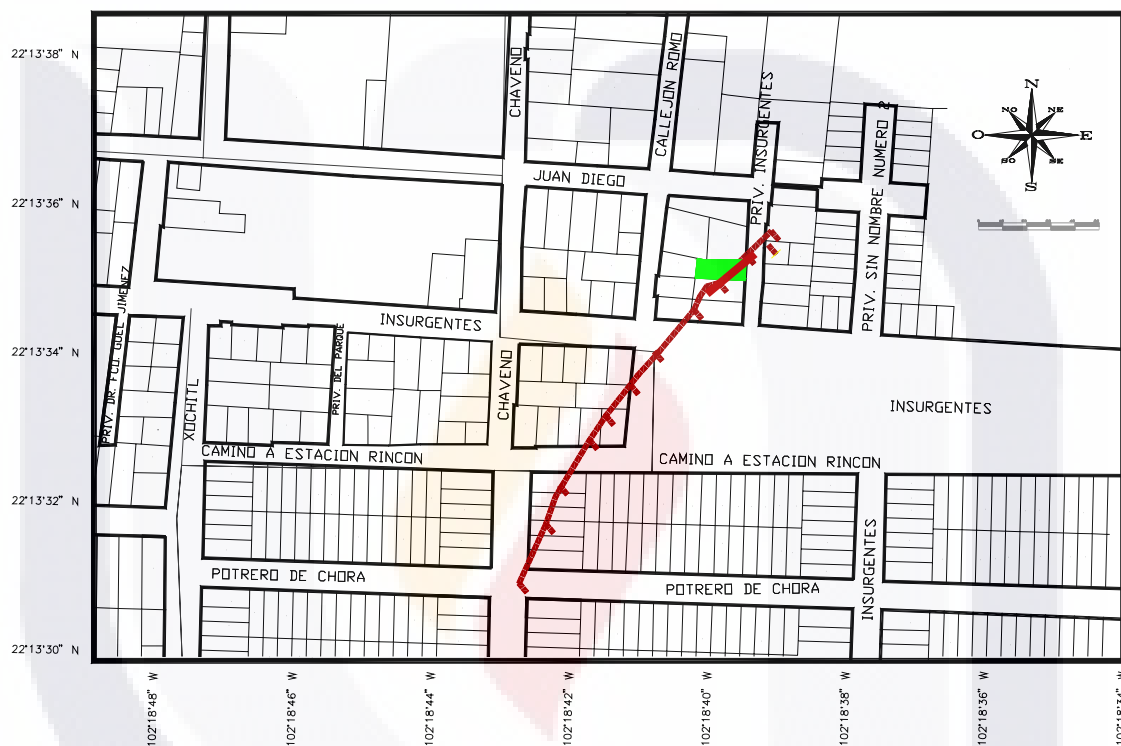
Figura 4.1 Plano de localización de la casa en estudio con la traza de la falla que la afecta. Adaptado de la Dirección General de Catastro, 2006.

La falla que afecta a la casa habitación seleccionada se ha identificado por medio de los daños a las construcciones afectadas a su paso. Mediante una inspección de la zona se puede inferir su traza, la cual se indica en la figura número 4.1.

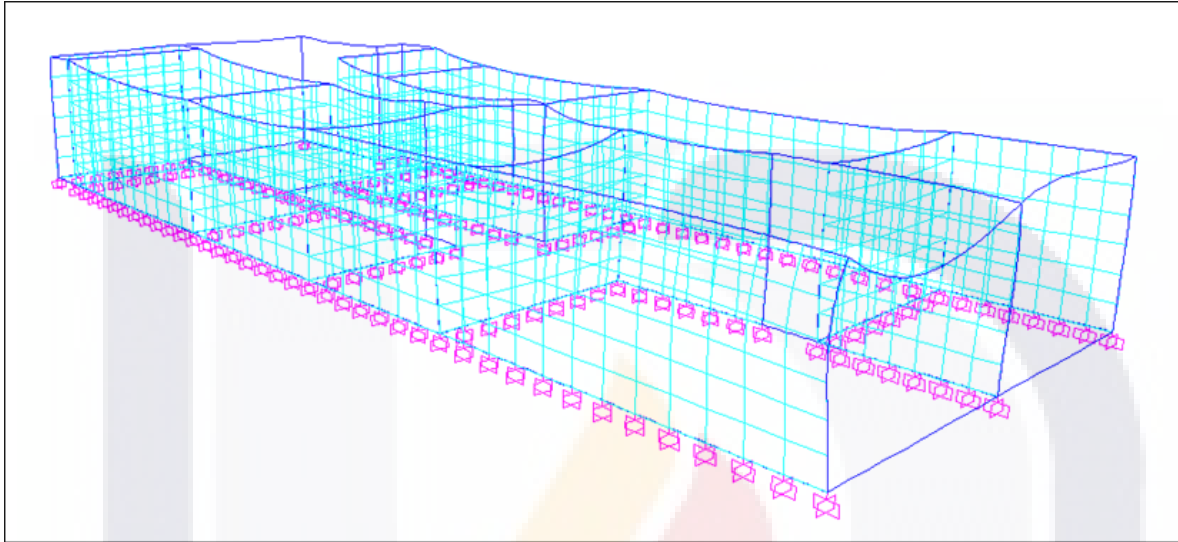
Figura 5.1 Configuración deformada de la estructura de la casa sin considerar los efectos de la falla.

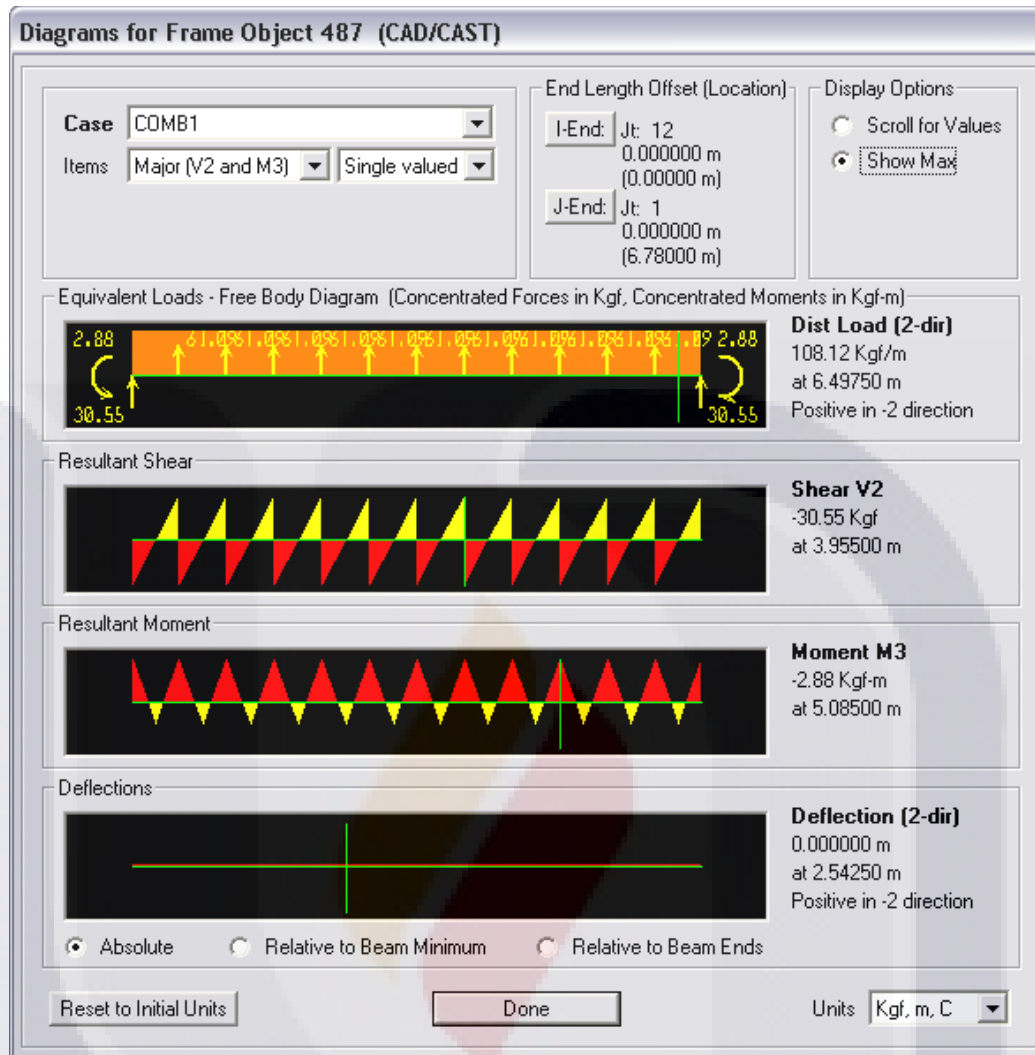
Figura 5.2. Elementos mecánicos correspondientes a la cadena de desplante del Muro 1 para el modelo sin considerar efectos de falla.

La figura número 5.2 nos muestra los resultados del análisis para la cadena de desplante del muro de la cochera situado a la izquierda (Muro 1) y que corresponde al muro más grande de la vivienda, es posible observar que no existe deformación en el elemento, puesto que este primer análisis se realiza suponiendo que no existe la afectación por la falla.

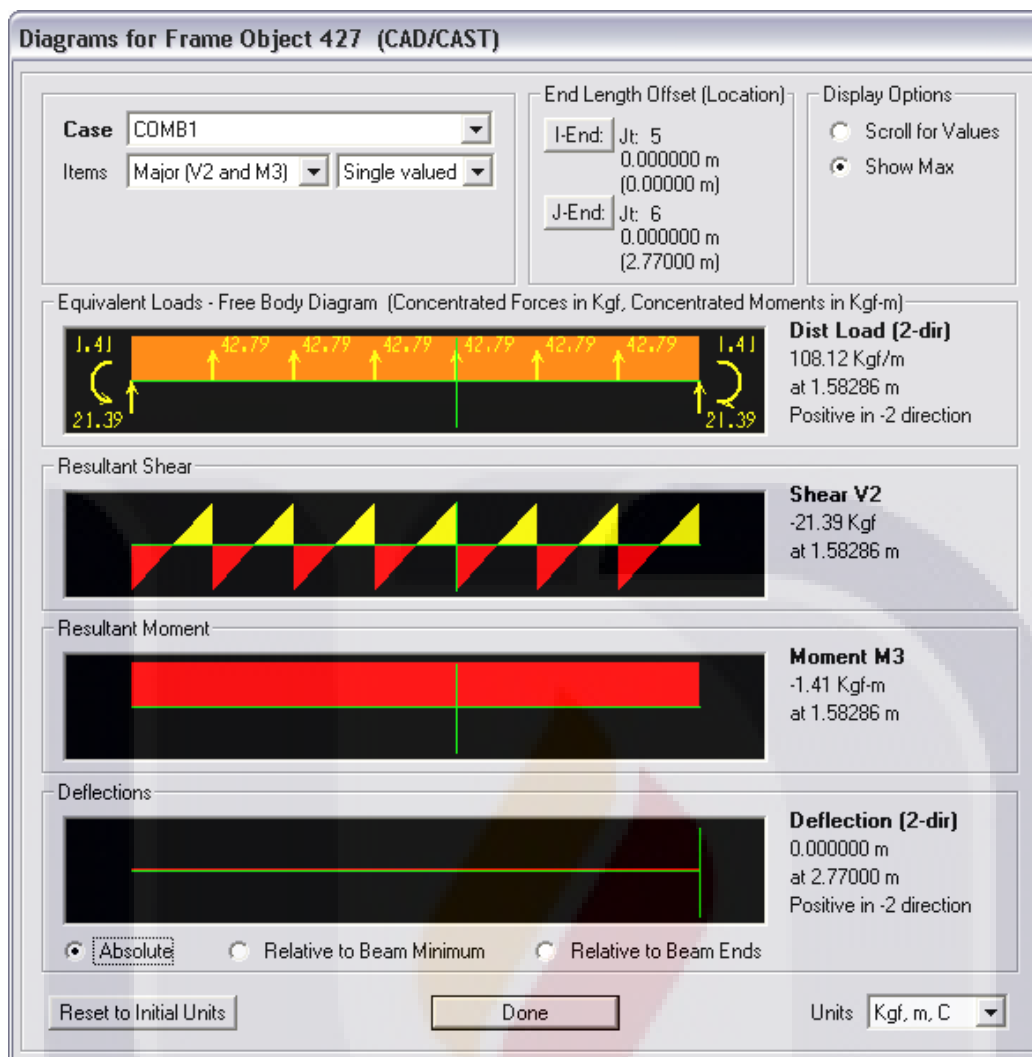
Figura 5.3. Elementos mecánicos correspondientes a la cadena de desplante del Muro 2 para el modelo sin considerar efectos de falla.

Los diagramas que corresponden a la cadena de desplante del muro de la derecha de la cochera (Muro 2), son los mostrados en la figura número 5.3, también sin considerar los daños causados por la subsidencia.

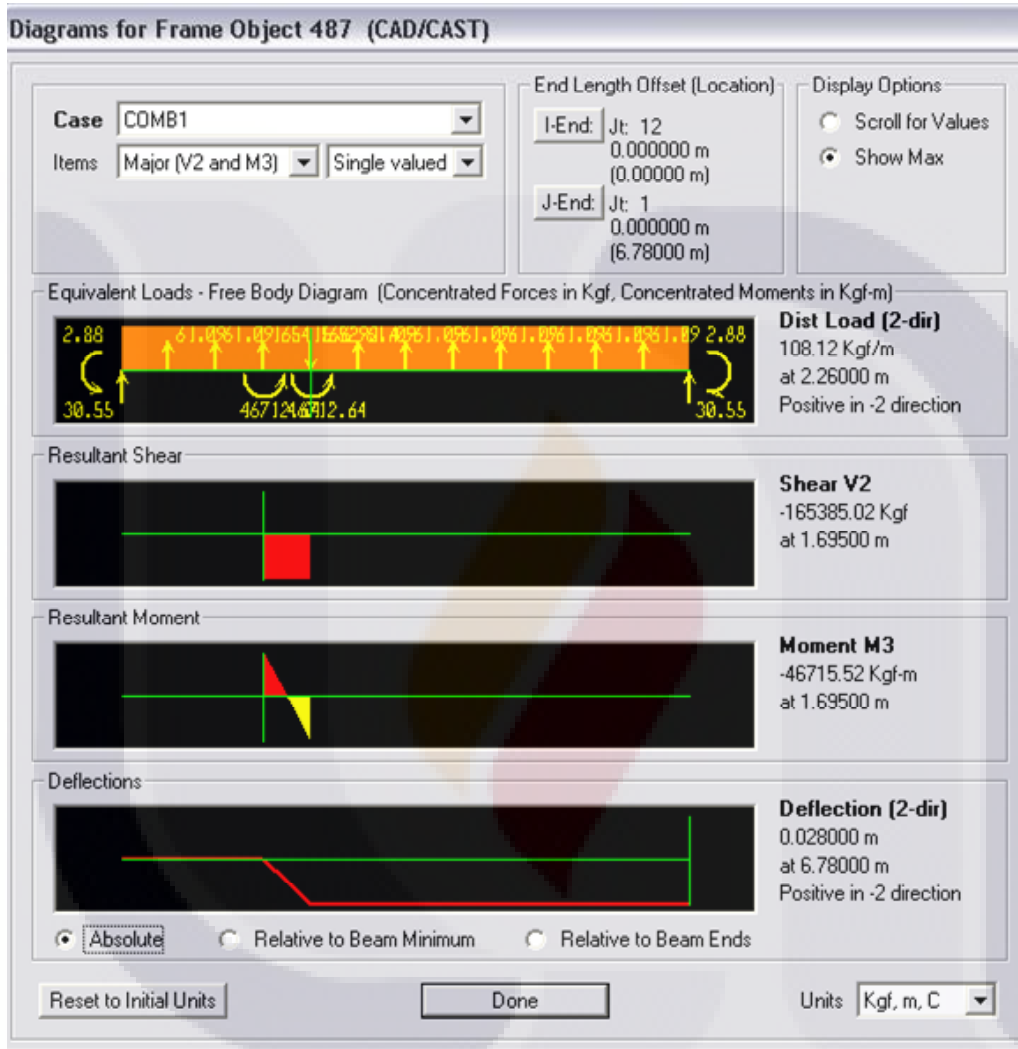
Figura 5.9. Elementos mecánicos de la cadena de desplante en el Muro 1 en los cuales se consideran los efectos generados por la falla.

En los diagramas se explica que con motivo del desplazamiento vertical de la cimentación se produce un incremento en el cortante que afecta al elemento analizado en el punto en que pasa la falla, también se produce un momento flexionante considerable, lo cual genera las fisuras en el panel del muro, puesto

que la mampostería de tabique tiene menor resistencia al cortante y la flexión que ocasiona tensión diagonal en las piezas de la mampostería.

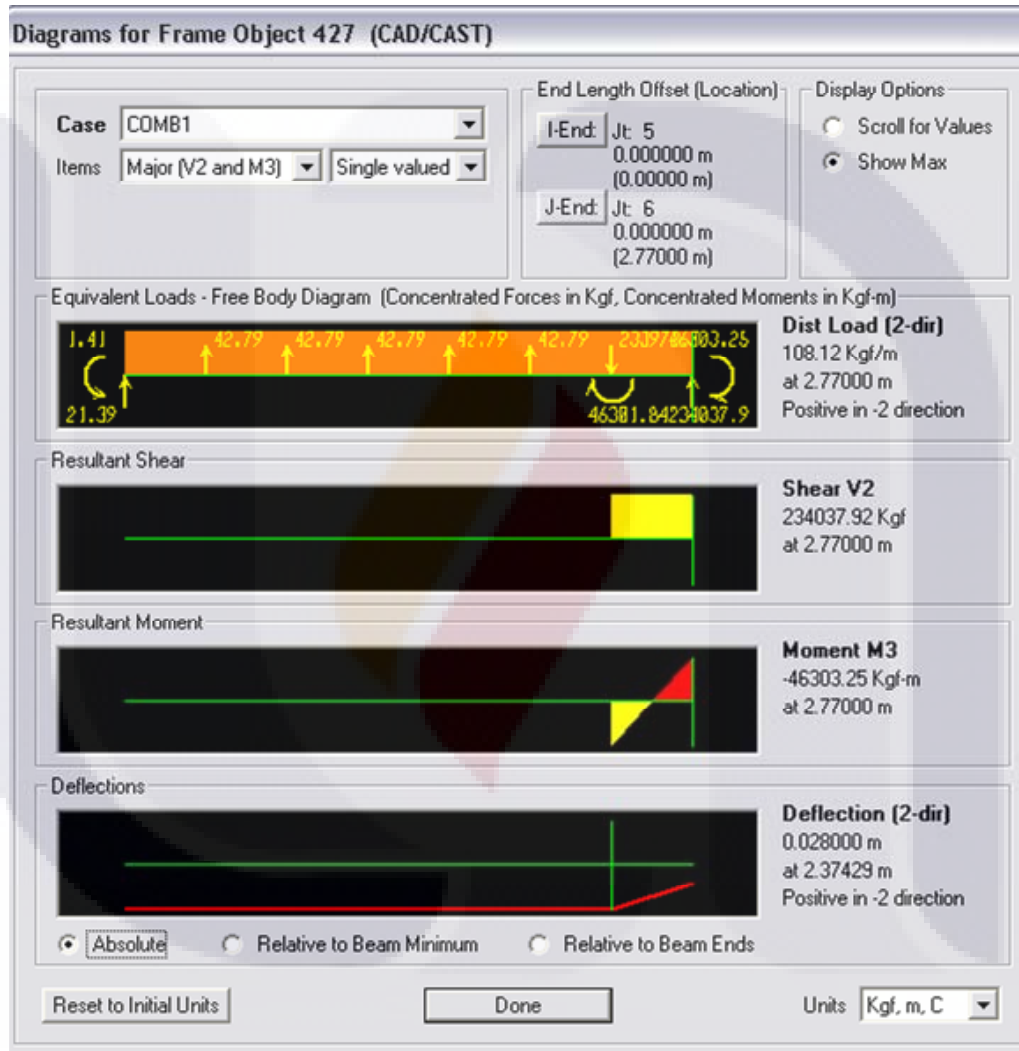
Figura 5.10. Elementos mecánicos de la cadena de desplante en el Muro 2 en los cuales se consideran los efectos generados por la falla.

Se observa que el cortante en el elemento es más grande, mientras que el momento M3 es muy parecido al que se genera en el otro muro, la fuerza cortante

mayor ocasiona un daño más severo en el muro, aquí la fisura correspondiente debe ser más ancha y notoria.

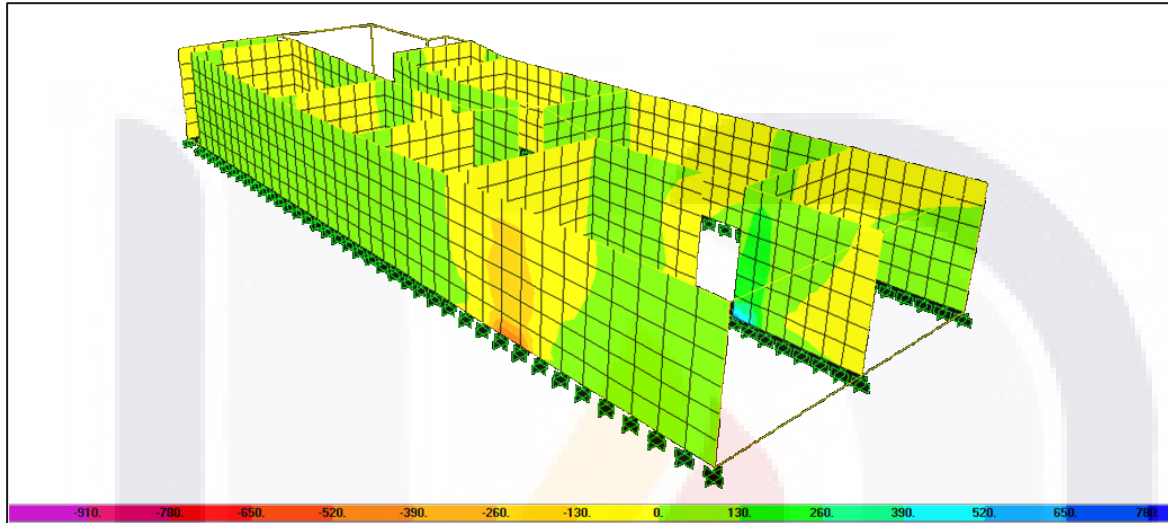
Figura 5.11. Diagrama de esfuerzos en el plano vertical que actúan en los paneles de los muros para el análisis del modelo considerando los efectos de la falla, los valores indicados en la escala de colores inferior deberán ser multiplicados por 10^3 y se expresan en Kg/cm².

En la figura 5.11 puede observarse el incremento que se produce en el esfuerzo en el plano vertical en el punto en que se produce el cambio de nivel generado por efectos de la falla, tanto en el Muro 1 como más pronunciadamente en el Muro 2.

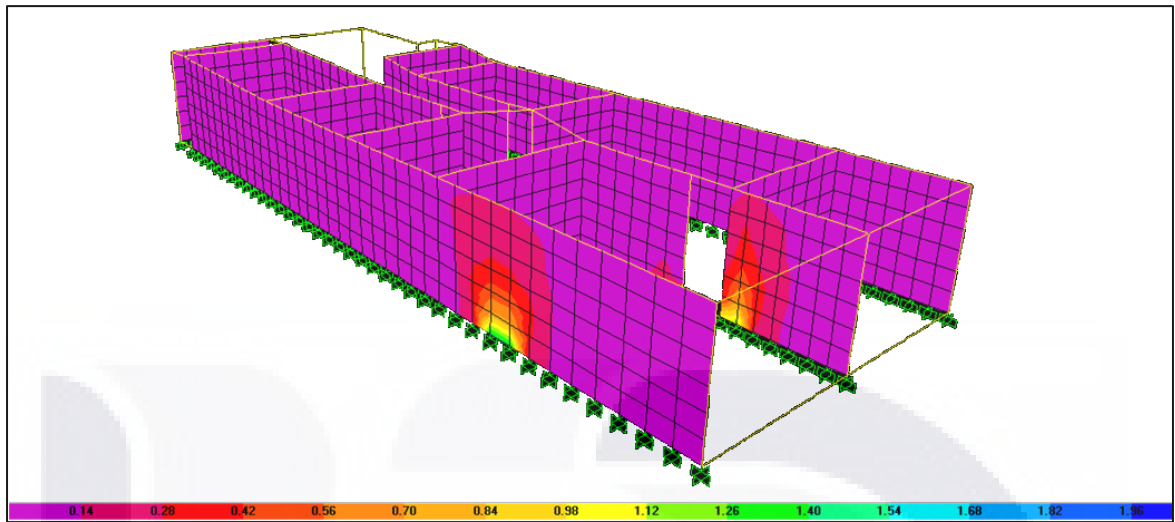
Figura 5.12. Diagrama de esfuerzos de Von Mises que actúan en los paneles de los muros para el análisis del modelo considerando los efectos de la falla, los valores indicados en la escala de colores inferior deberán ser multiplicados por 10^6 y se expresan en Kgf.

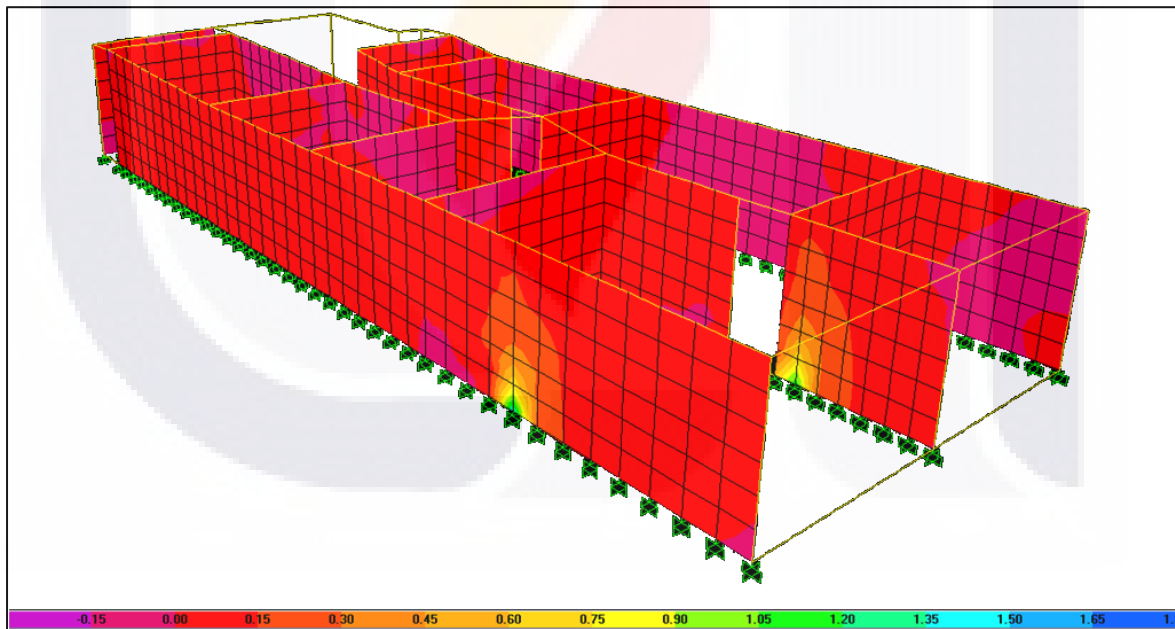
Figura 5.13. Diagrama de esfuerzo máximo que actúa en los paneles de los muros para el análisis del modelo considerando los efectos de la falla, los valores indicados en la escala de colores inferior deberán ser multiplicados por 10^6 y se expresan en Kgf.

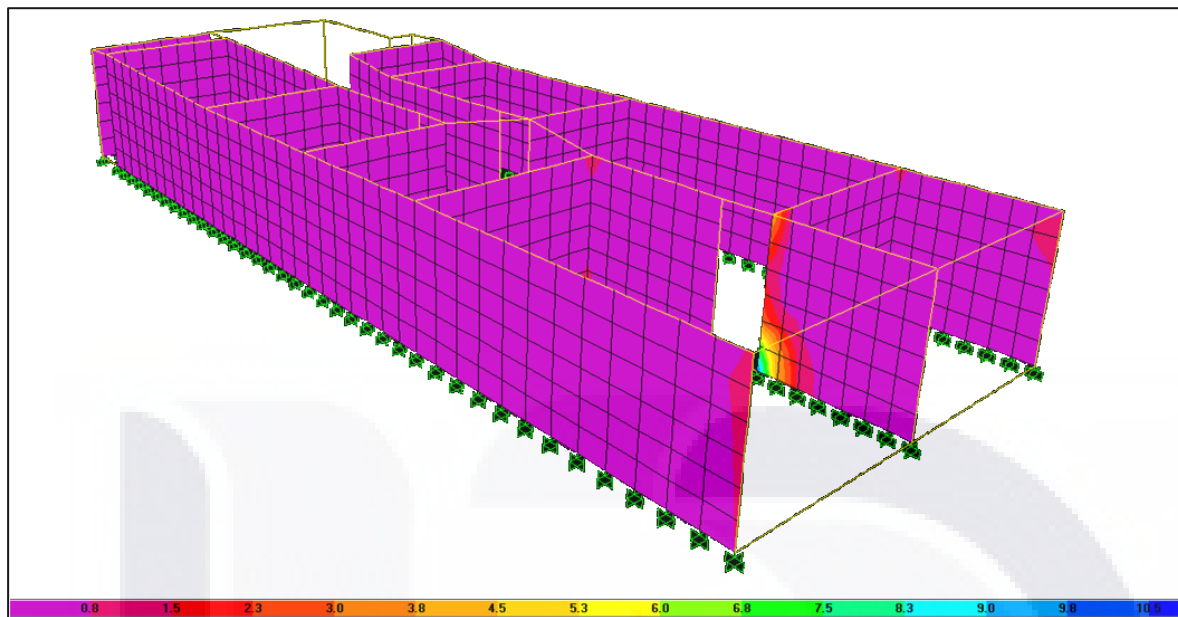
Figura 5.14. Diagrama de esfuerzo cortante máximo que actúa en los paneles de los muros para el análisis del modelo considerando los efectos de la falla, los valores indicados en la escala de colores inferior deberán ser multiplicados por 10^3 y se expresan en Kgf.

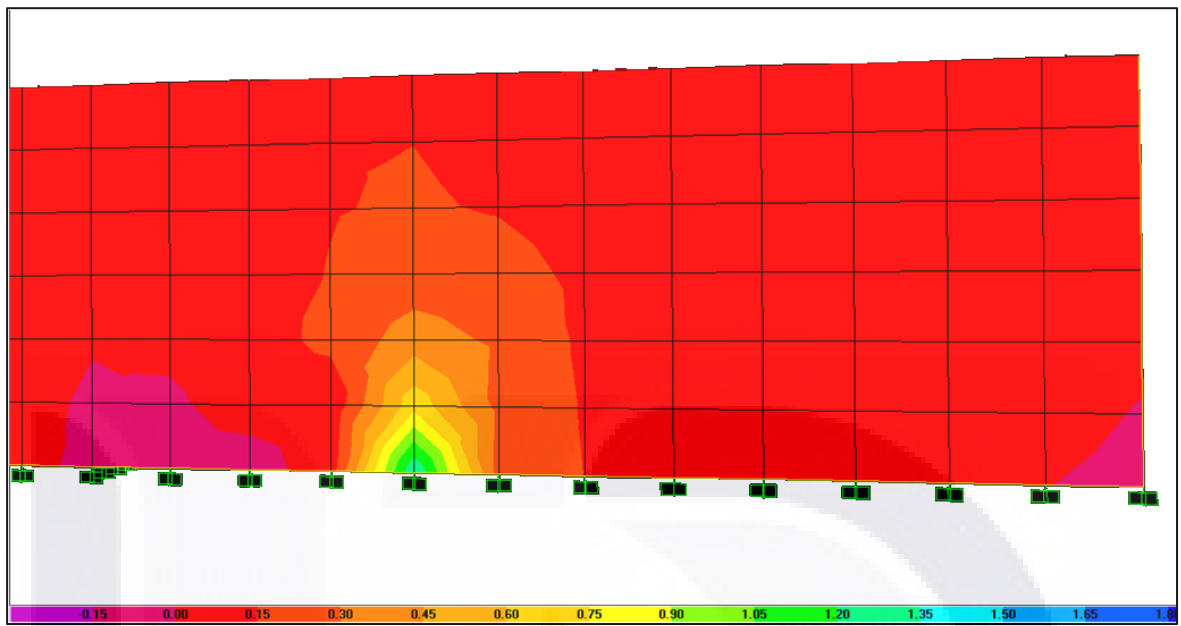
Figura 6.2. Diagrama de esfuerzo máximo en Muro 1, valores en Kgf X 10⁶.

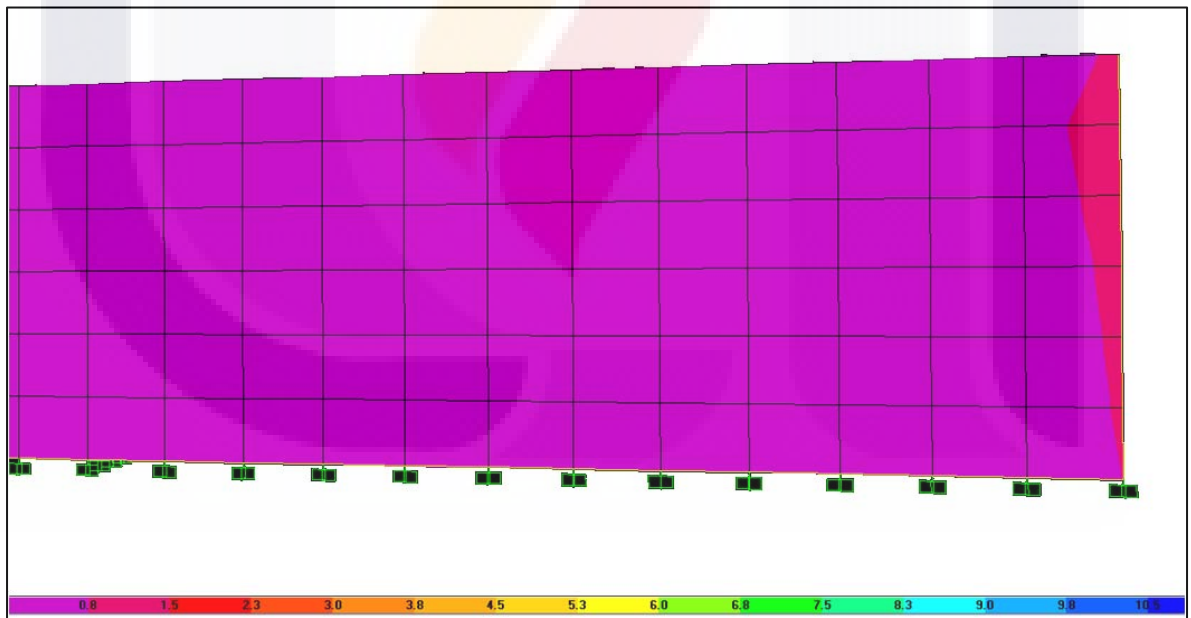
Figura 6.3. Diagrama de esfuerzo cortante máximo en Muro 1, valores en Kgf X 10³.

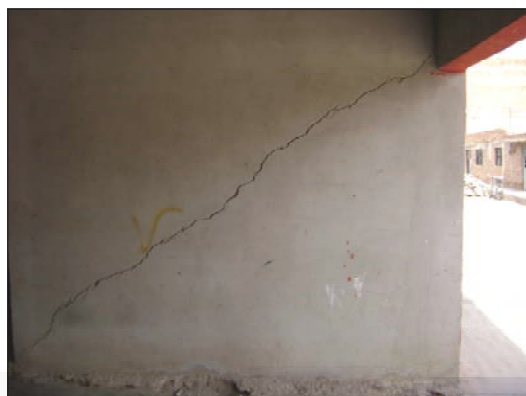
Figura 6.4. Fotografía de daños en Muro 2, diagrama de esfuerzos en el plano vertical en Muro 2, valores en $\text{Kgf} \times 10^3$ y diagrama de esfuerzos Von Mises en Muro 2, valores en $\text{Kgf} \times 10^6$.

En este caso el muro tiene una longitud menor que el otro muro afectado y la fisura es mas ancha y profunda, los diagramas reportan también esfuerzos mayores, aquí se aprecia una mayor concordancia entre la traza de la fisura y los esfuerzos esquematizados en los diagramas, aunque no coinciden exactamente.

En ambos casos se observa que las fisuras presentadas en los muros corresponden a los casos 1 y 2 del catalogo de patologías presentado en la sección 2.3 del presente estudio y que se trata de fisuras provocadas por asentamientos diferenciales en la cimentación de la construcción a base de mampostería confinada.

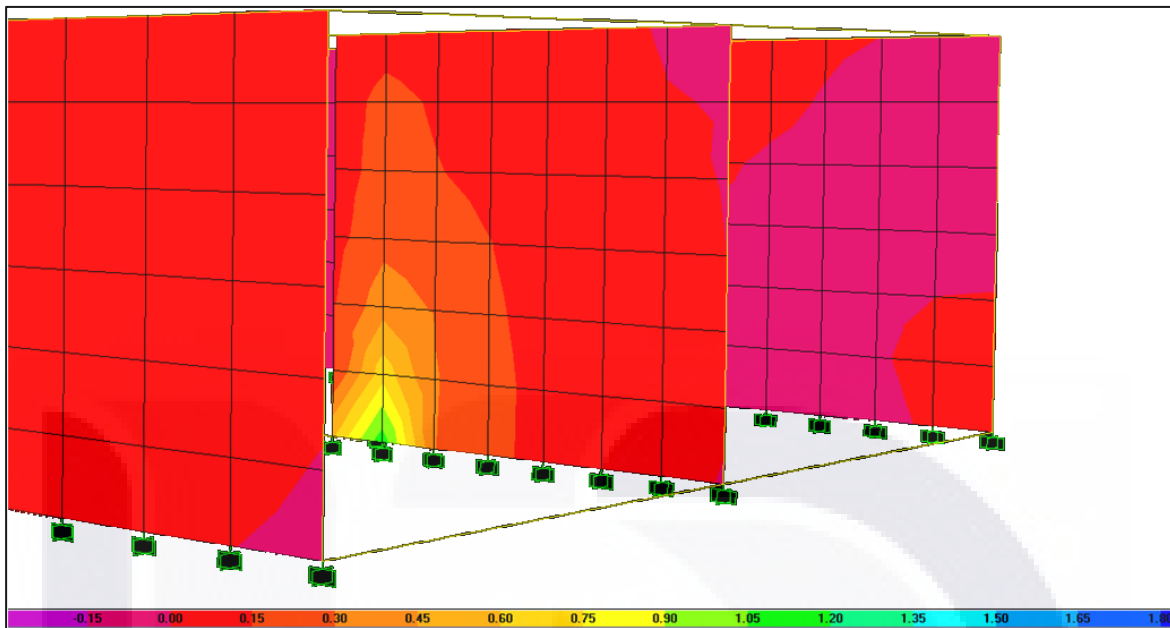
Figura 6.5. Diagrama de esfuerzo máximo en Muro 2, valores en $\text{Kgf} \times 10^6$.

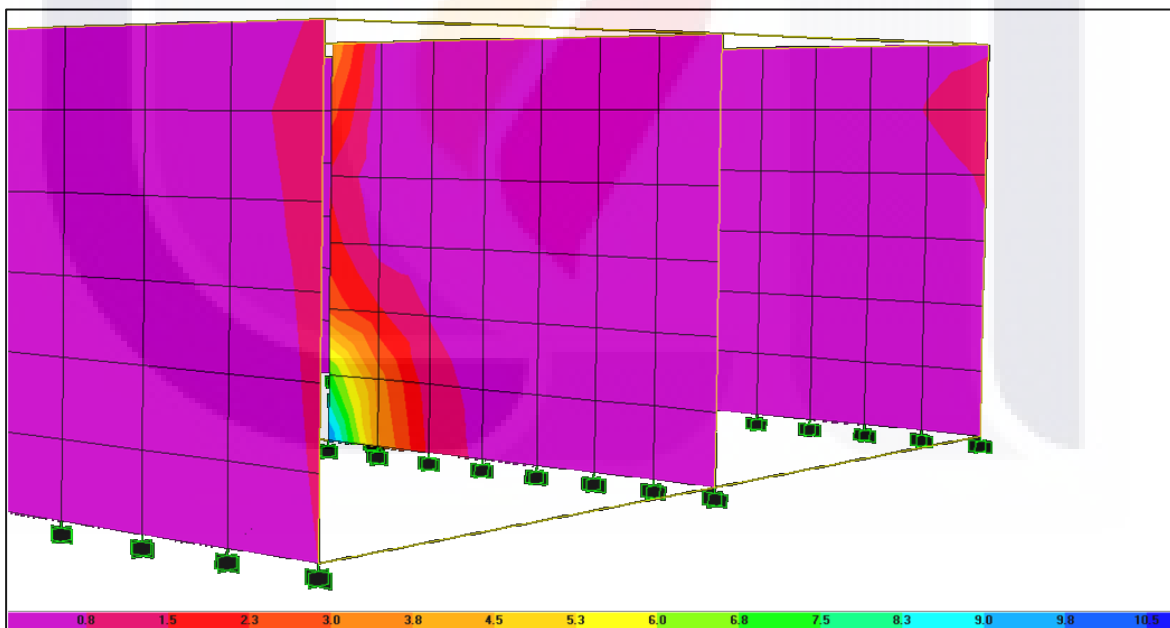
Figura 6.6. Diagrama de esfuerzo cortante máximo en Muro 2, valores en $\text{Kgf} \times 10^3$.

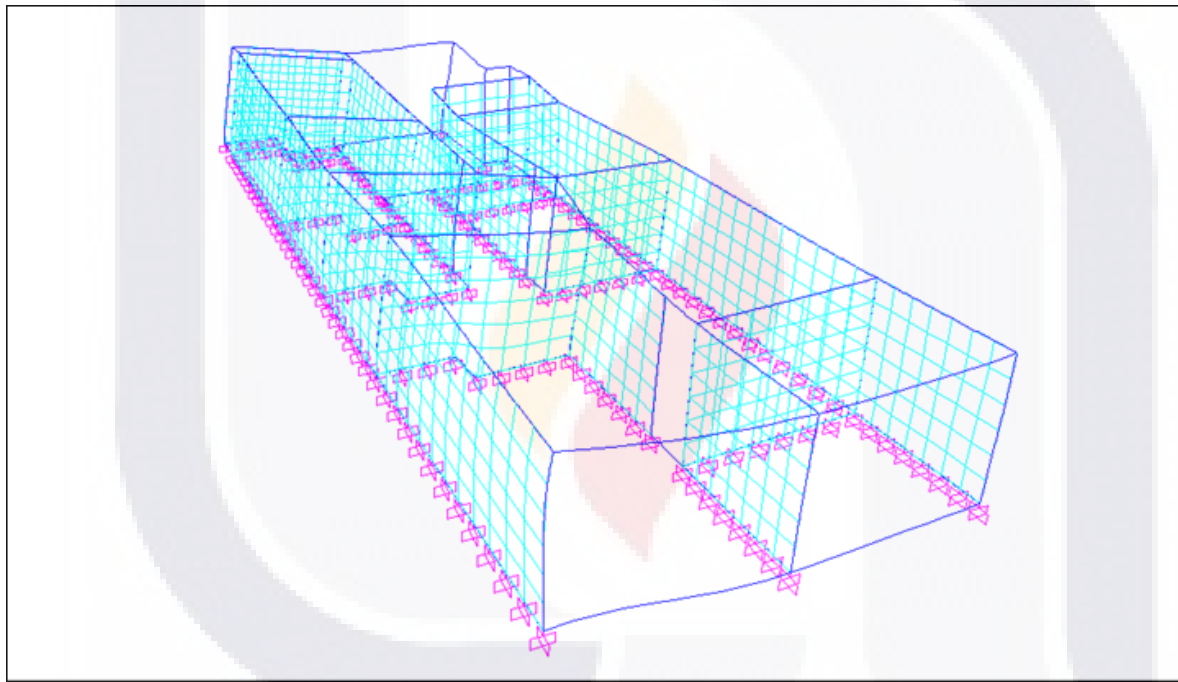
Figura 7.2 Configuración deformada de la estructura de la casa habitación por efecto de los desplazamientos ocasionados por los asentamientos diferenciales de la cimentación debidos a la falla en su orientación longitudinal.

En la imagen de la figura número 7.2 se observa que en esta orientación la falla afecta a un mayor número de muros, por lo tanto la casa en general se ve más dañada comparada con las otras orientaciones de la falla analizadas.

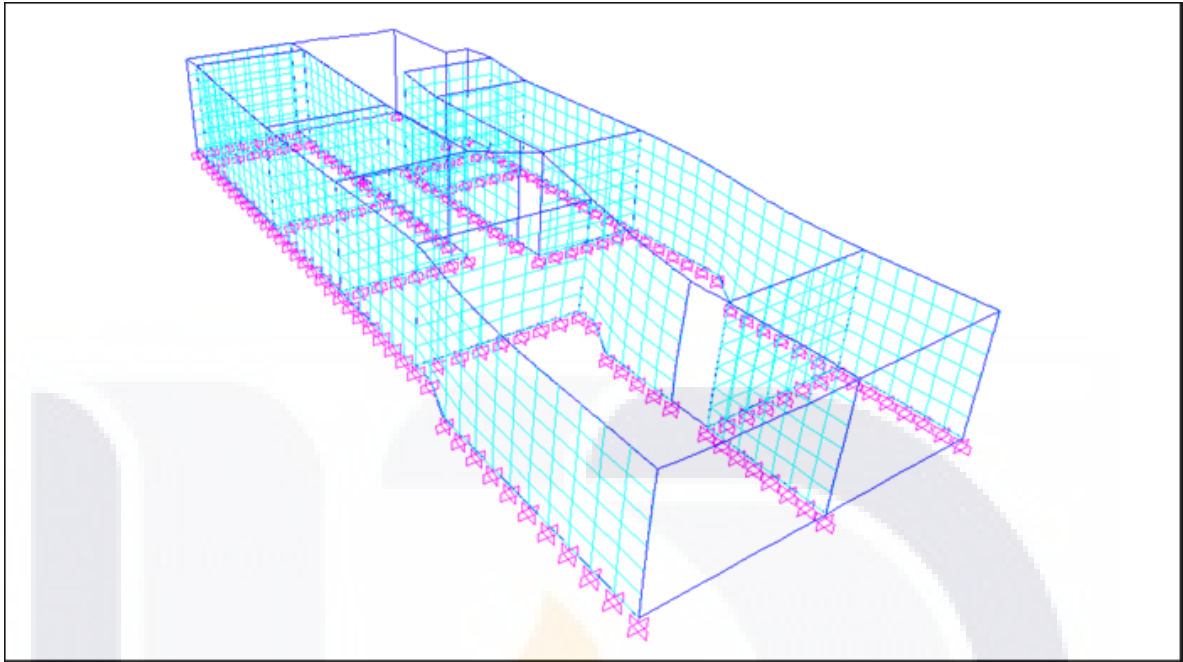
Figura 7.13 Configuración deformada de la estructura de la casa habitación por efecto de los desplazamientos ocasionados por los asentamientos diferenciales de la cimentación debidos a la falla en su orientación transversal.

Para este caso en que la falla se ubica transversalmente en relación al predio, los muros afectados son tres, como se constata en la figura 7.13, una vez terminado el análisis realizado por medio del programa SAP 2000, se obtienen los elementos mecánicos para cada una de las cadenas de desplante correspondientes a dichos muros.

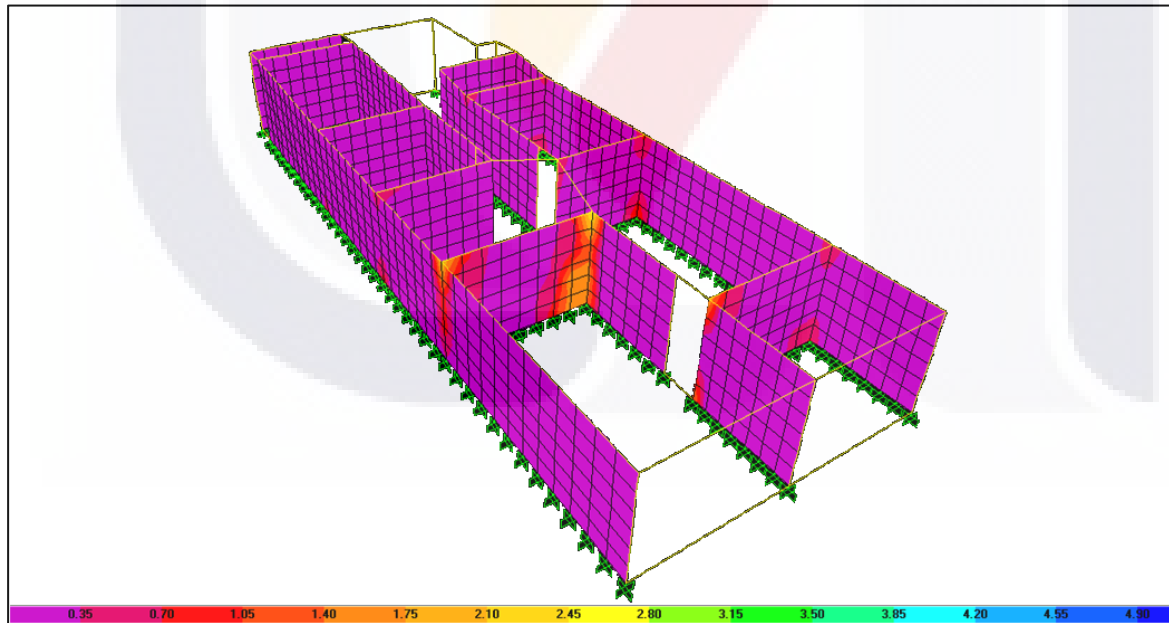
En este caso también se obtienen los diagramas del esfuerzo en el plano vertical, del esfuerzo Von Mises, del esfuerzo máximo y del esfuerzo cortante máximo para cuando la falla se encuentra orientada de manera transversal respecto al predio. Las figuras 7.17, 7.18, 7.19 y 7.20 muestran las imágenes de estos diagramas.

Figura 7.20. Diagrama de esfuerzo cortante máximo que actúa en los paneles de los muros para el análisis del modelo considerando los efectos de la falla transversal, los valores indicados en la escala de colores inferior deberán ser multiplicados por 10^3 y se expresan en Kgf.
