UNIVERSIDAD AUTÓNOMA
DE AGUASCALIENTES

Héctor Hugo Guerra Arteaga

**Determinación del Estado de
Condición de Viviendas con Daños
Estructurales**

Aguascalientes, Ags. Marzo 2009

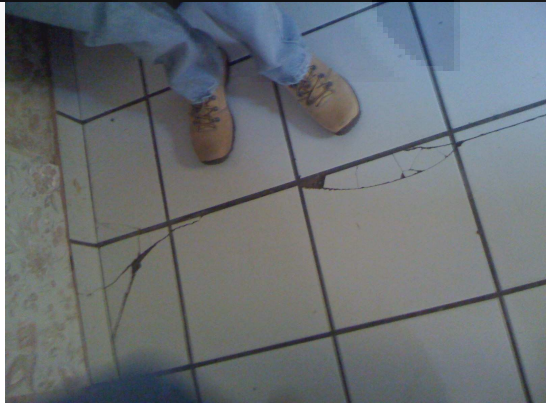
Ubicación	Descripción	Fotografías
sala comedor	Daños en las losetas de los pisos apoyados sobre los firmes de concreto debidos a los hundimientos diferenciales. Fisuras en las piezas de loseta de cerámica con separación de 1 a 3 mm

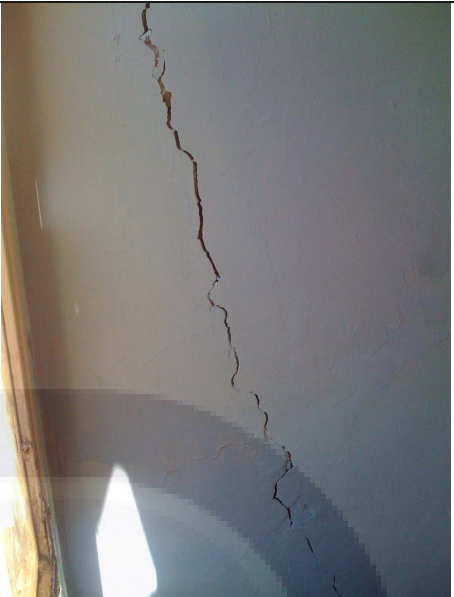
<p>Muro transversal al predio entre patio y re recámara posterior. Visto desde el patio.</p>	<p>Agrietamiento horizontal, despegue de dala con losa. Denota hundimiento diferencial y grieta por diferencia de rigideces o alabeo de losa</p>

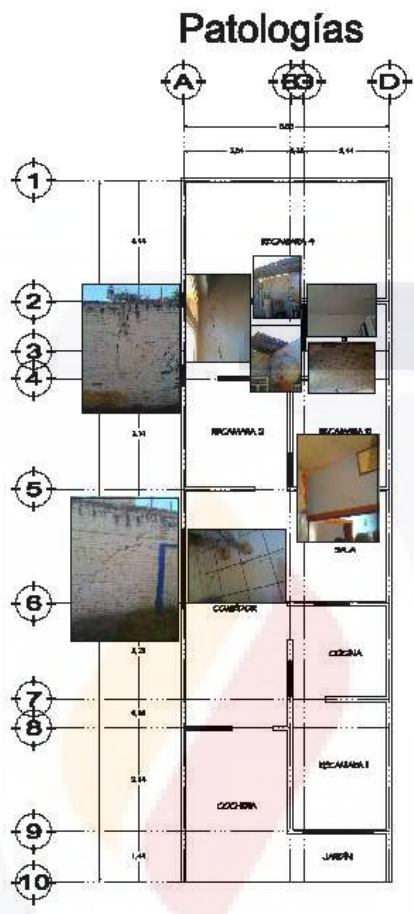
Figura 4.5. Ubicación de patologías

Resultado de la evaluación			
Elemento	Porcentaje de daño	Factor de importancia	Indice
Losas	0.05	2.14	0.11
Vigas	0.05	1.88	0.09
Muros	0.20	3.75	0.75
Columnas	0.05	1.88	0.09
Cimentación	0.30	2.14	0.64
Otros elementos subestructura	0.00	1.88	0.00
		sumatoria	1.69
		IC	8.44

Según la Tabla No 3.3 el índice de Condición se ubica entre el rango de valores 7.50-11.25. Por lo tanto su EC se clasifica como **REGULAR**. La estructura presenta una o varias deficiencias importantes, que de no atenderse pueden evolucionar hasta deficiencias graves; estos problemas requieren atención a mediano plazo.

por ende de la estructura y cimentación se han detenido. Únicamente se recomienda resanar las grietas en los elementos.

Esta medida tiene dos objetivos; primero la de proteger de la intemperie el acero en los elementos de concreto reforzado como castillos, cadenas o dalas, trabes y columnas; así como evitar la filtración de humedad dentro de los espacios de la vivienda. En segundo lugar, los resanes servirán como testigos para una monitorización permanente de la evolución o incremento de desplazamientos de la estructura.

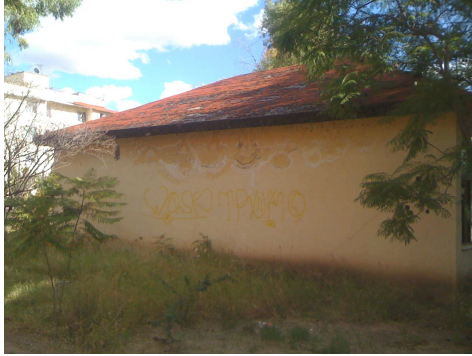
Fachada Norte	observación de humedad en el muro

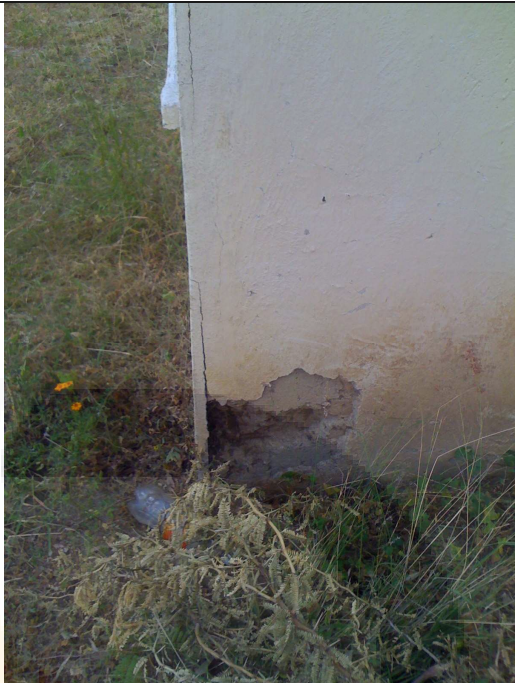
Fachada Poniente	Observación de varias grietas verticales y horizontales producidas por hundimientos diferenciales así como indicios de humedad

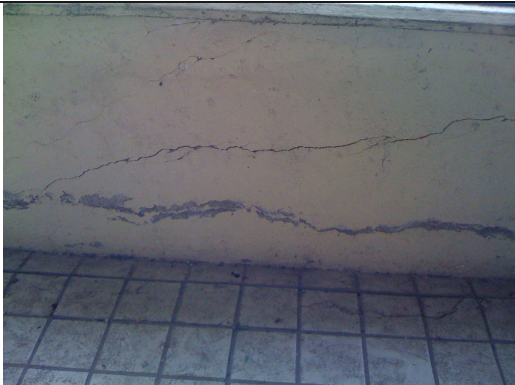
Baño	indicios de humedad así como de varias grietas en diagonal y vertical

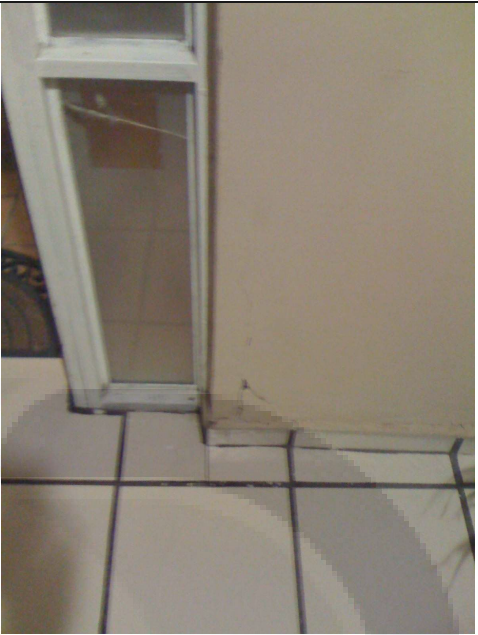
<p>Esquina de la sala comedor</p>	<p>Se observa grieta de despegue de trabe con losa de azotea debido a un hundimiento diferencial</p>

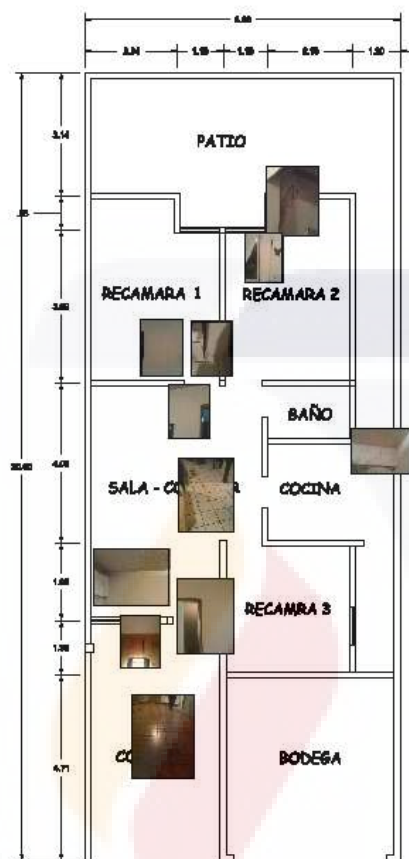
Figura 4.15. Ubicación de Patologías. Amazonas 225

Resultado de la evaluación			
Elemento	Porcentaje de daño	Factor de importancia	Indice
Losas	0.01	2.14	0.02
Vigas	0.02	1.88	0.04
Muros	0.20	3.75	0.75
Columnas	0.02	1.88	0.04
Cimentación	0.40	2.14	0.86
Otros elementos subestructura	0.00	1.88	0.00
		sumatoria	1.70
		IC	8.51

Según la Tabla No 3.3 el índice de Condición se ubica entre el rango de valores 7.50 -11.25. Por lo tanto el EC se clasifica como **REGULAR**. La estructura presenta una o varias deficiencias importantes, que de no atenderse pueden evolucionar hasta deficiencias graves; estos problemas requieren atención a mediano plazo.

De igual manera, se recomienda una monitorización periódica con intervalos cortos para la observación de la evolución de los daños

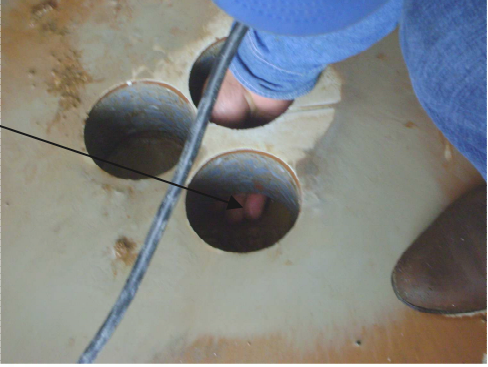
Sala-comedor	Se aprecia separación entresuelo y piso de sala 2-3 cm (ver mano entre la separación)

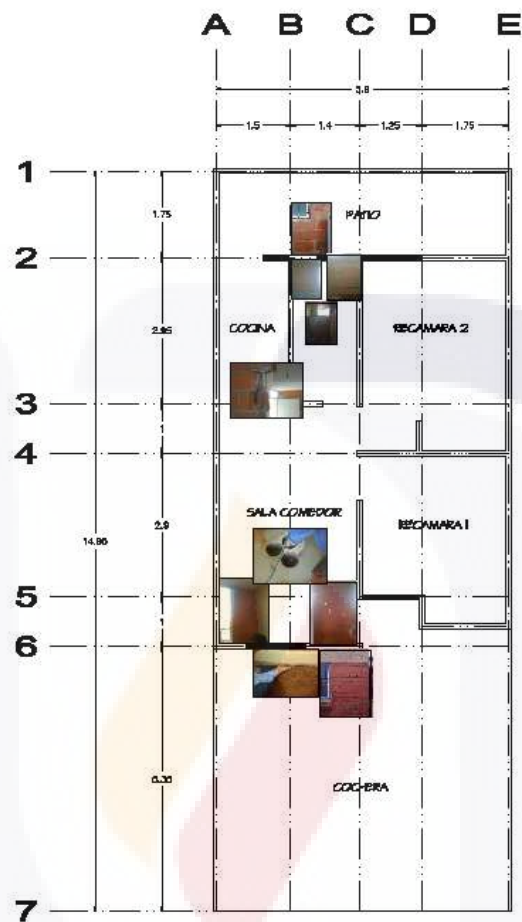
Figura 5.6. Ubicación de patologías.

Resultado de la evaluación			
Elemento	Porcentaje de daño	Factor de importancia	Indice
Losas	0.01	2.14	0.02
Vigas	0.02	1.88	0.04
Muros	0.40	3.75	1.50
Columnas	0.02	1.88	0.04
Cimentacion	0.40	2.14	0.86
Otros elementos subestructura (terracerías y/o rellenos)	0.40	1.88	0.75
		sumatoria	3.20
		IC	16.02

Según la Tabla No 3.3 el índice de Condición se ubica entre el rango de valores mayores de 15. Por lo tanto el EC la clasifica como finca **DAÑADA**. Presenta daños que pueden provocar el colapso a corto plazo, requiere trabajos de rehabilitación urgentes.

En ambas evaluaciones se determinó la necesidad de ejecutar trabajos de rehabilitación urgentes y restringir la ocupación o uso de la finca por cuestiones de seguridad a las personas.

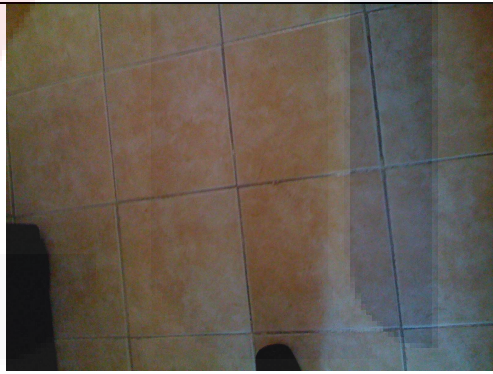
Ubicación	Descripción	Foto
Piso general de la vivienda	No se observaron daños o fracturas

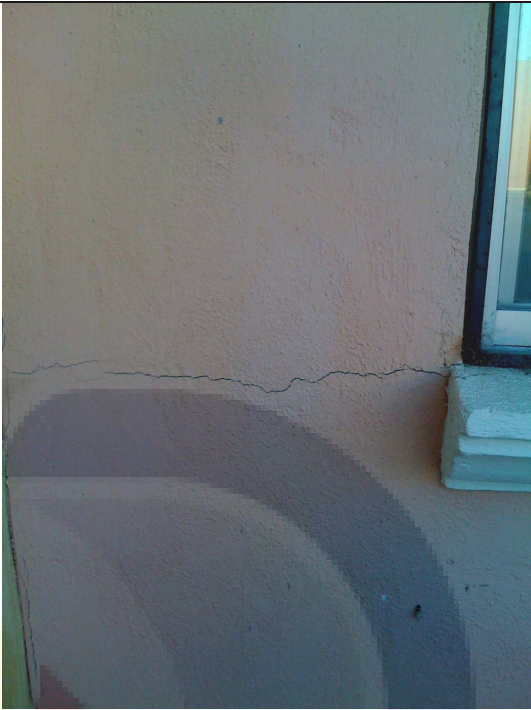
<p>Ventana izquierda de la fachada</p>	<p>Se observa una ligera grieta horizontal debido a un asentamiento diferencial</p>

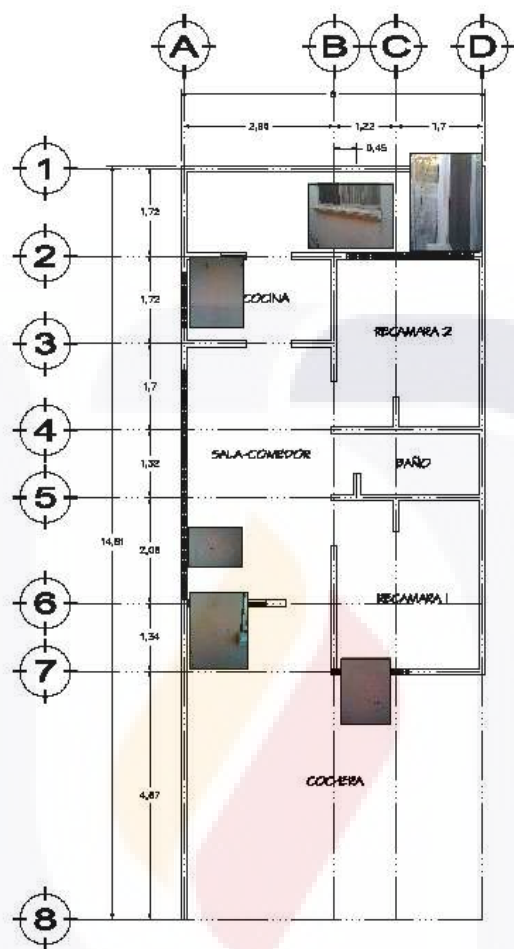
Figura 5.10. Ubicación de patologías

Resultado de la evaluación			
Elemento	Porcentaje de daño	Factor de importancia	Indice
Losas	0.02	2.14	0.04
Vigas	0.00	1.88	0.00
Muros	0.20	3.75	0.75
Columnas	0.00	1.88	0.00
Cimentacion	0.40	2.14	0.86
Otros elementos subestructura (terracerías y/o rellenos)	0.30	1.88	0.56
		sumatoria	2.21
		IC	11.06

Según la Tabla No 3.3 el índice de Condición se ubica entre el rango de 7.50-11.25. Por lo tanto su EC se clasifica como **REGULAR**. Presenta deficiencias importantes, que de no atenderse pueden evolucionar hasta tornarse en deficiencias graves. Se requiere atención a mediano plazo.

A la fecha actual, el estado de condición de la vivienda se encuentra en el rango establecido en 4.3.3.6. Sin embargo, según el propietario, los agrietamientos y desplazamientos están evolucionando de manera muy rápida, por lo que se hace necesario realizar una monitorización permanente como medida preventiva.

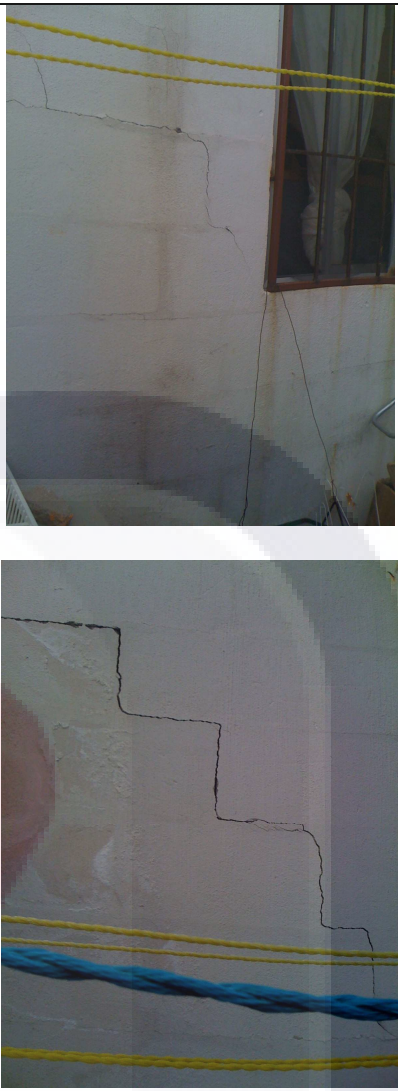
<p>Muro entre recámara y patio Vista exterior</p>	<p>Grieta a 45° escalonada</p>

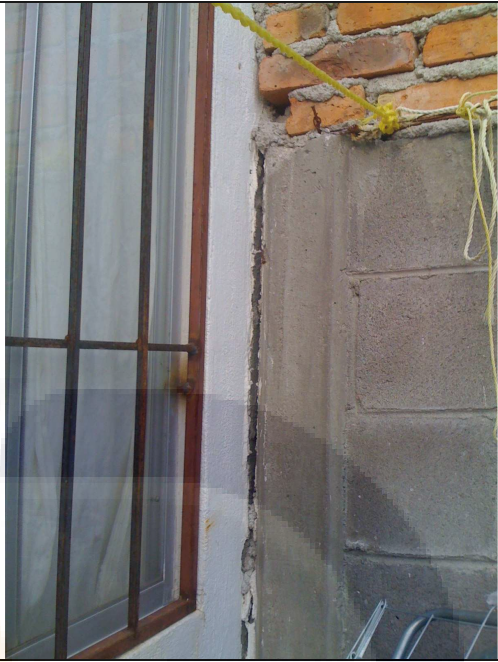
<p>Esquina bamba lateral posterior de colindancia y muro de recámara posterior</p>	<p>Separación de castillo de concreto con el muro de block.</p>

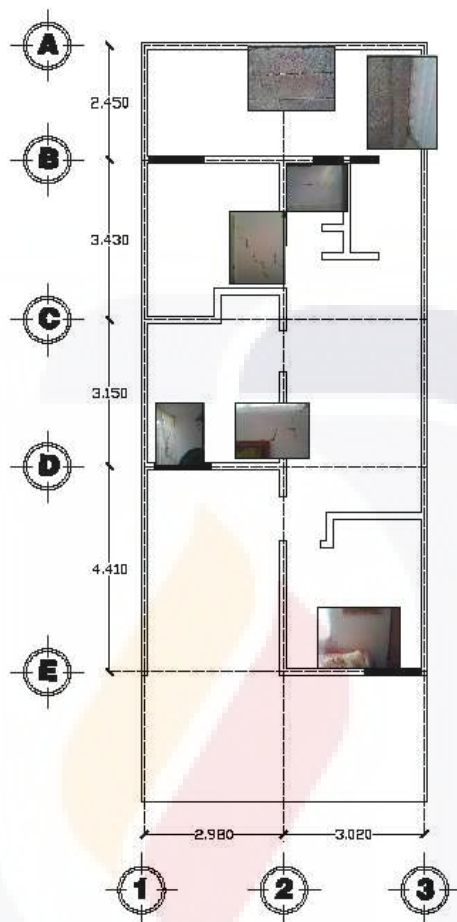
Figura 5.13. Ubicación de patologías

Según la Tabla No 3.3 el índice de Condición se ubica entre el rango de 11.25-15.00. Por lo tanto su **EC** se clasifica como **MALO**. Presenta deficiencias graves que representan un peligro para la seguridad de los usuarios. Se requiere de una atención inmediata

Al igual que en las fincas de la Calle Brechia, los desplazamientos no se han detenido. Debido a lo avanzado de los daños se ha recomendado una monitorización permanente para garantizar la seguridad estructural de la finca.
