UNIVERSIDAD AUTÓNOMA  
DE AGUASCALIENTES

ANÁLISIS MEDIANTE SIMULACIONES NUMÉRICAS DE DAÑOS  
ESTRUCTURALES ASOCIADOS AL AGRIETAMIENTO SUPERFICIAL EN EL  
“MUSEO DE LA INSURGENCIA”, PABELLÓN DE HIDALGO, RINCÓN DE ROMOS,  
AGUASCALIENTES

PARA OBTENER EL GRADO DE MAESTRO EN INGENIERÍA CIVIL  
CON SALIDA EN ESTRUCTURAS

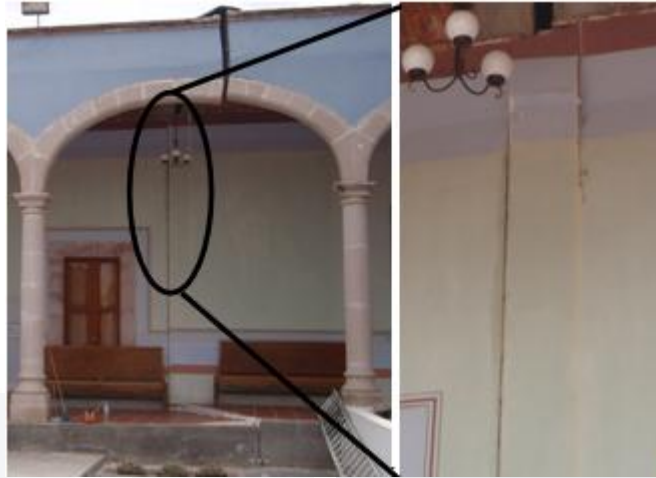
**Figura 24. Junta fría en muro de pasillo sur, desprendimiento de plafón.**

La figura 22 misma que muestra la junta fría en el muro y arco de parte sur, misma que de igual manera fue colocada casi al centro de la bóveda con una dirección de 45 grados al sur, del mismo modo, fue colocada casi al centro del arco sur. Las figuras 23, a 26 muestran la junta en los diferentes elementos del Museo en la parte sur. En esta parte del Museo es en donde se percibe con más facilidad la afectación de la falla particularmente en el muro, en el que se ve claramente como se está desprendiendo el falso plafón (figura 24), colocado para tapar la junta fría con el fin de tener una vista más estética en el área donde está afectando por la falla geológica.

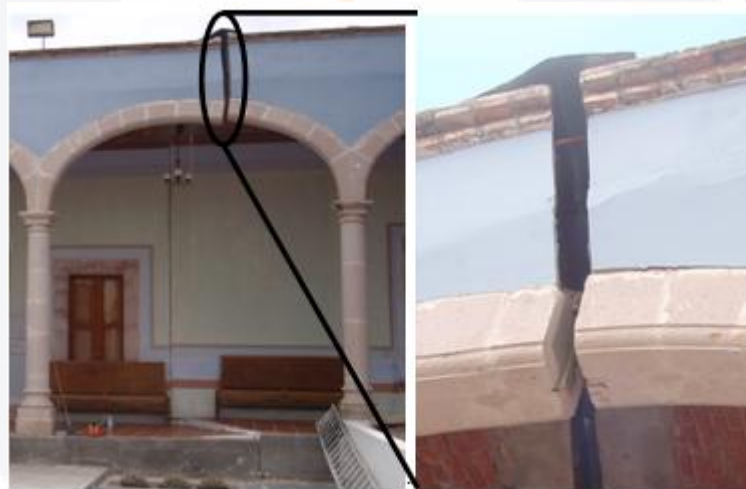
**Figura 25. Junta fría en arco sur.**

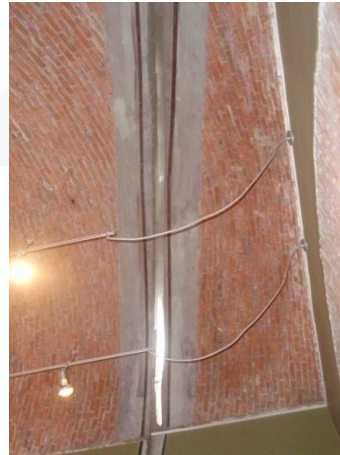
**Figura 27. Junta fría en bóveda, sala de exhibición principal.**

En la sala principal de exhibición también se colocó una junta fría en bóvedas y muros de aproximadamente 10 centímetros de separación, en cuya bóveda, sobre esta sala también se incluyeron tapajuntas para evitar la filtración de agua en ocasiones de lluvia (figura 29), quedando finalmente como se muestran en las siguientes figuras (figura 27 a 32).

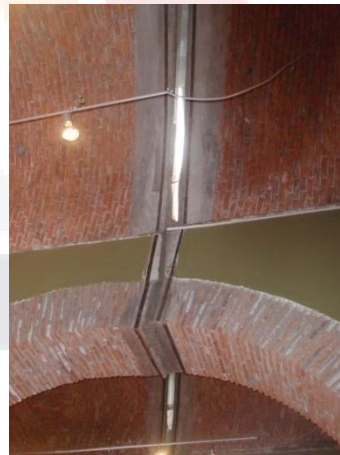
**Figura 28. Junta fría en bóveda, sala de exhibición principal.**

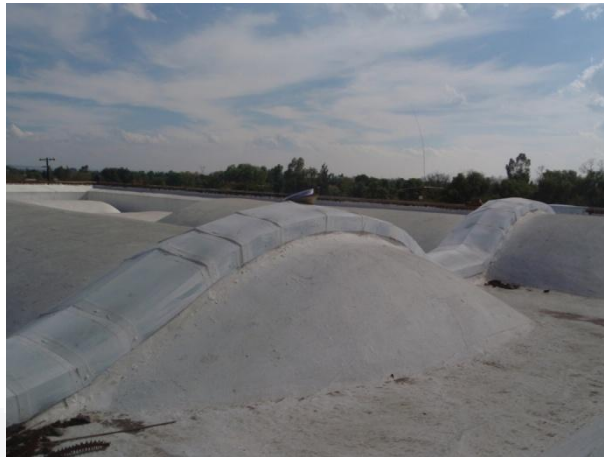
**Figura 29. Tapajuntas en bóvedas, sala de exhibición principal.**

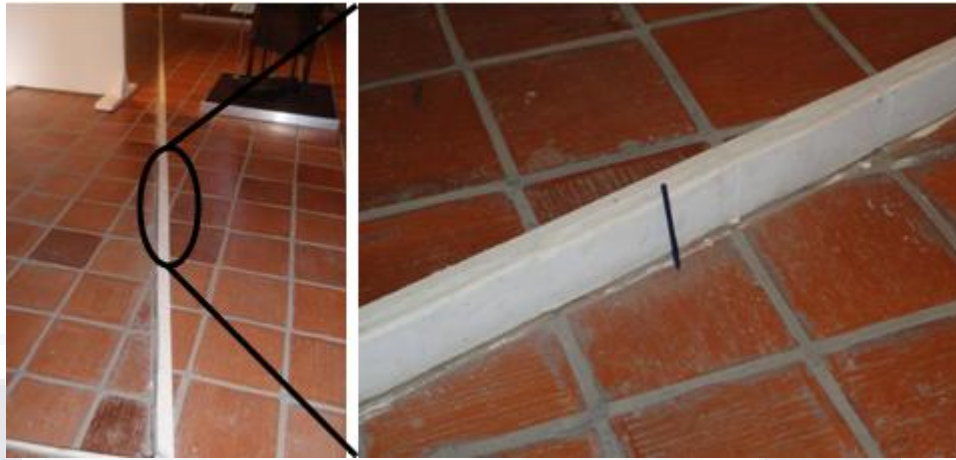
**Figura 35. Escalón en sala de exhibición.**

En la figura 35 se puede apreciar además el desnivel que existe entre los dos bloques separados por efecto de la falla y que es de unos 15 centímetros, como puede apreciarse con la pluma utilizada como escala.

En una segunda etapa de restauración, se trabajó principalmente en el patio central, integrando un jardín botánico con flores de la región y dividiendo el patio central en plataformas. En el trayecto de la falla por el paso del Museo de la Insurgencia en los pasillos y sala de exhibición, se colocó un escalón para sobrellevar los diferentes desniveles producidos por la falla geológica. A continuación en las figuras 33 a 35 se muestran estos detalles.

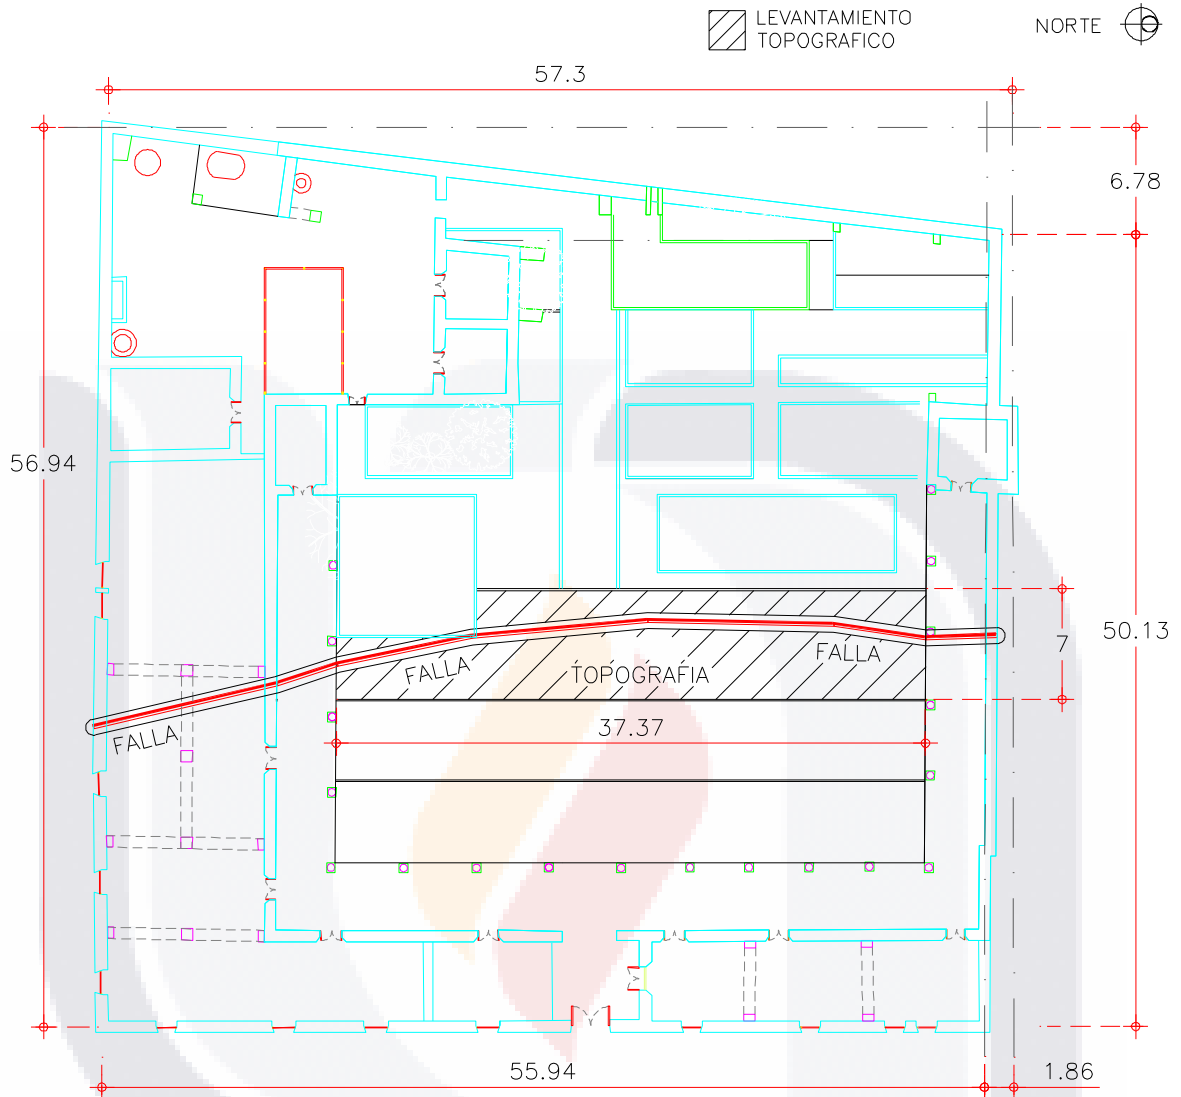
**Figura 39. Planta general.**

La topografía del inmueble nos permitió establecer con mayor detalle la traza de la falla que está afectando todo el inmueble dividiéndolo de norte a sur, desde el muro norte y atravesando el pasillo norte, pasando por el patio central donde continua hasta que ésta atraviesa la sala principal ubicada en el lado sur del inmueble, es decir, cruzando de norte a sur todo el inmueble como se muestra en la figura 39.

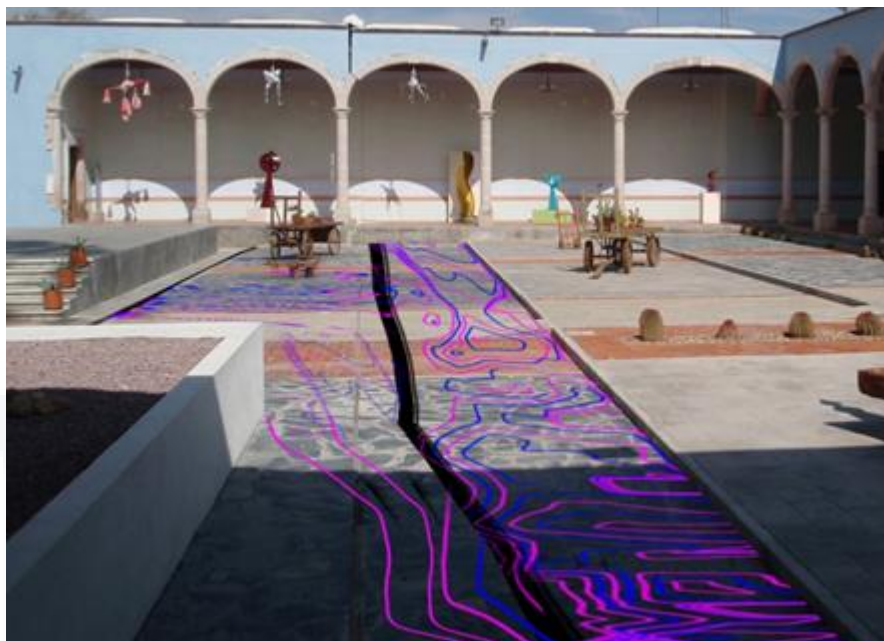
Se realizaron dos levantamientos topográficos del Museo pero se hizo hincapié en la zona del patio central (figura 40), en donde se muestra con mayor claridad el trazado la falla geológica.

**Figura 40. Zona de topografía más detallada, observando curvas de nivel (azul = 1mm. y magenta =0.5mm.) y trayectoria de falla.**

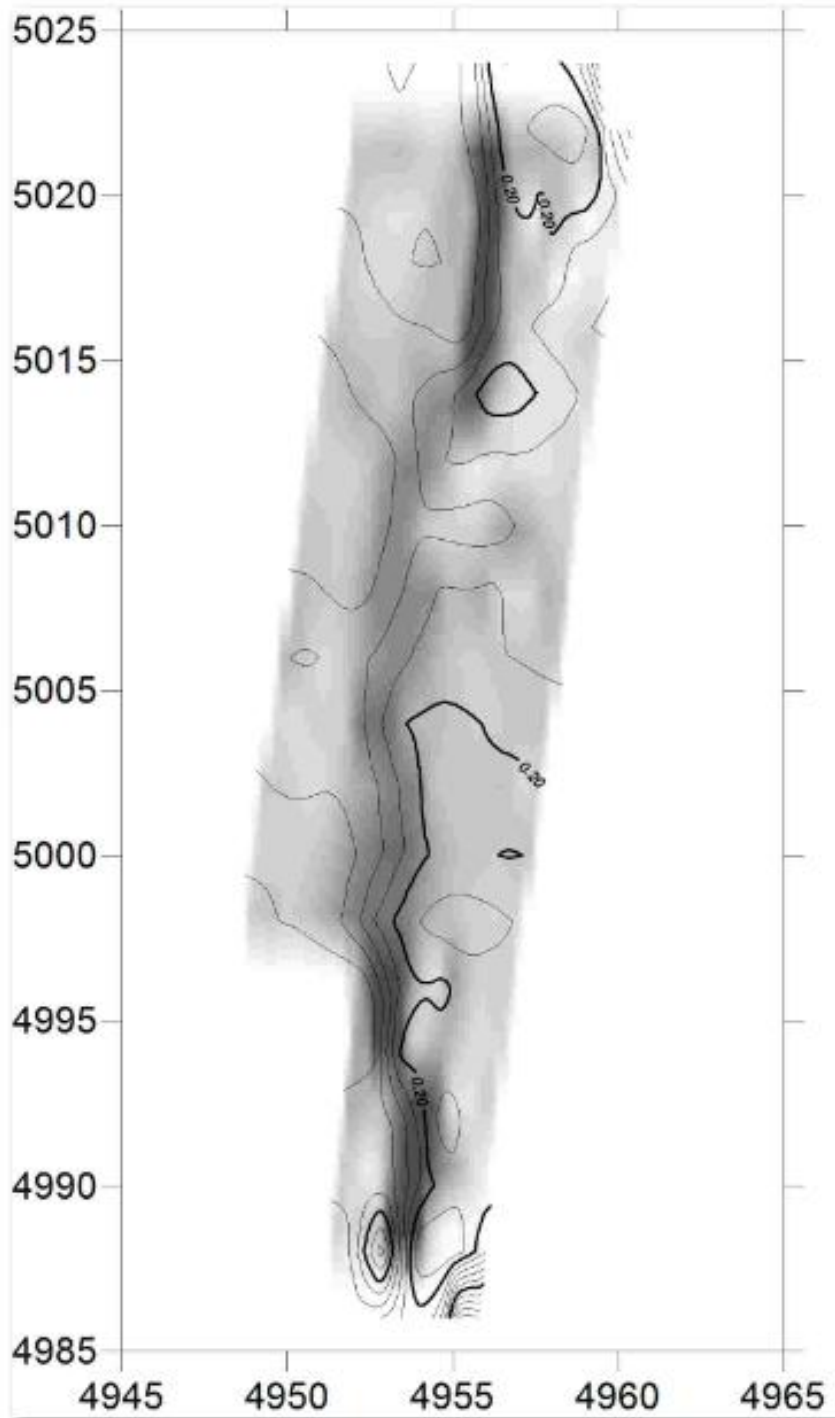
El primer levantamiento se realizó el día 24 de Noviembre de 2012, en el cual la falla se localiza en donde las curvas de nivel están más cercanas entre sí, es decir, donde se aprecia un sombreado más oscuro, en figura 41 se muestra la primer topografía realizada.

**Figura 41. Topografía del primer levantamiento, el 24 de Noviembre de 2012. Los valores incluidos en las curvas son elevaciones con datos ficticios solo para indicar la magnitud de la deformación relativa en el patio.**

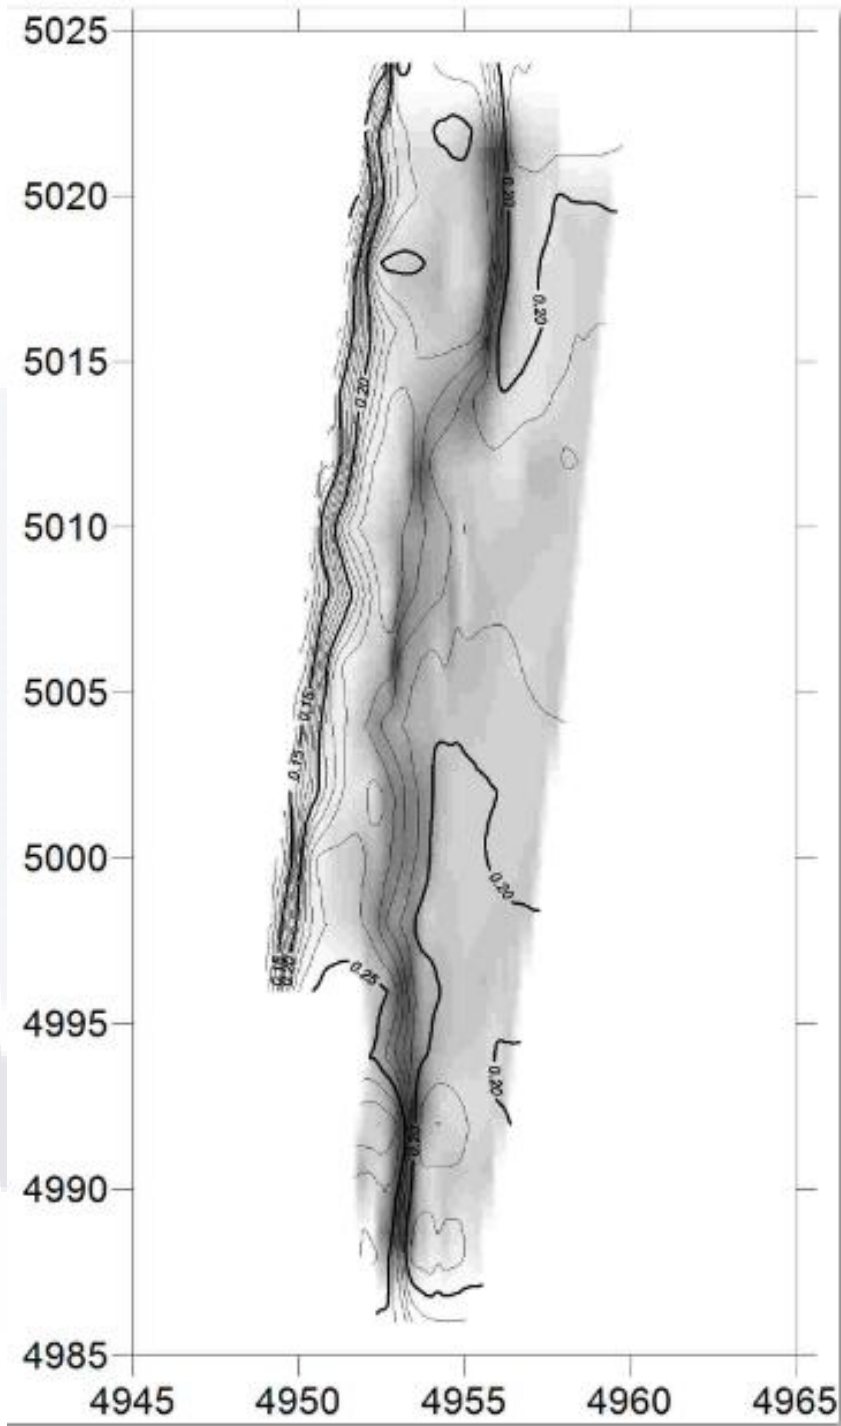
**Figura 42. Topografía del segundo levantamiento, el 23 de Marzo de 2013. Los valores incluidos en las curvas son elevaciones con datos ficticios solo para indicar la magnitud de la deformación relativa en el patio.**

El segundo levantamiento topográfico realizado fue el día 23 de Marzo de 2013. En este levantamiento la falla es más visible por no tener una simulación de escalón para sobrellevar la falla geológica. En esta topografía se ve más clara la trayectoria de la falla geológica, sin cambiar mucho con relación a la primera topografía en el sentido de su trayectoria pero sí en la magnitud de la deformación (figura 42), lo que claramente indica que la falla sigue activa.

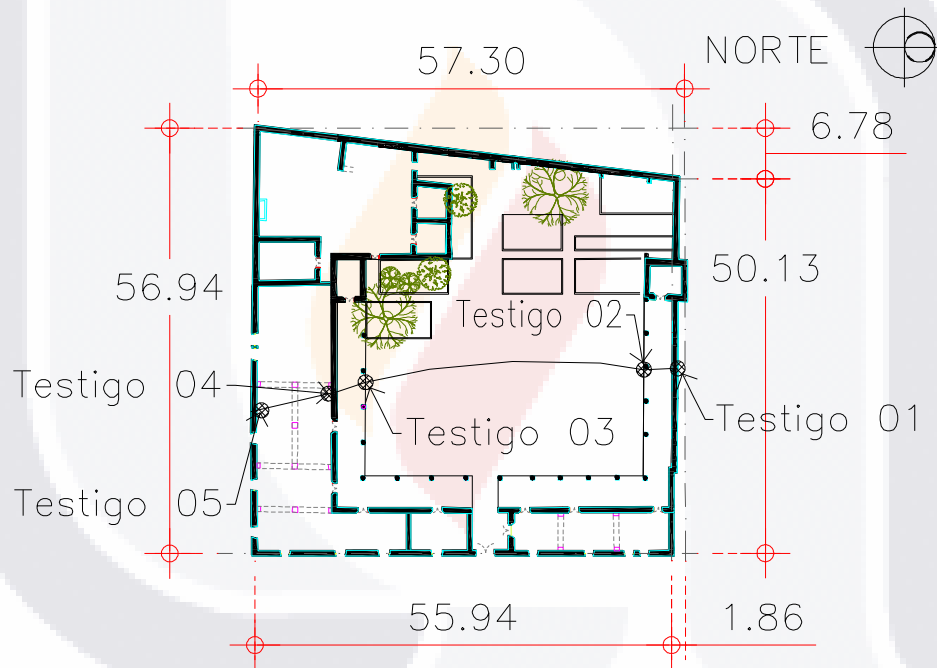
**Figura 43. Ubicación de testigos.**

Para la evaluación de daños se instalaron testigos fijos que permitieron monitorizar las deformaciones bidimensionales en el sentido vertical y horizontal (perpendicular a la traza de la falla). Se colocaron en puntos estratégicos a lo largo de las afectaciones provocadas por la falla, siguiendo un criterio de facilidad de instalación, acceso a la hora de toma de datos y de que su colocación provocara el mínimo daño al edificio. En la figura 43 se indican los puntos en los que colocaron los testigos.

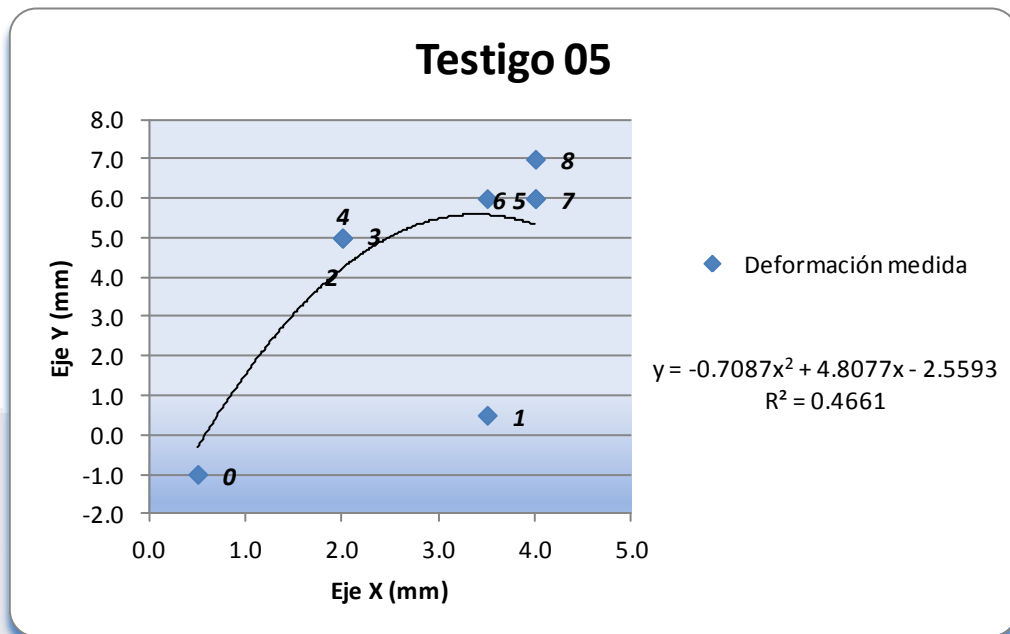
**Gráfica 5. Lecturas horizontales y verticales de testigo 05.**

Con base a los datos obtenidos de las lecturas de los testigos se ve que la mayor deformación ocasionada por la falla geológica ocurre en el muro sur, el cual comprende la sala principal de exhibición. Esto se puede observar en la gráfica del testigo número 05.

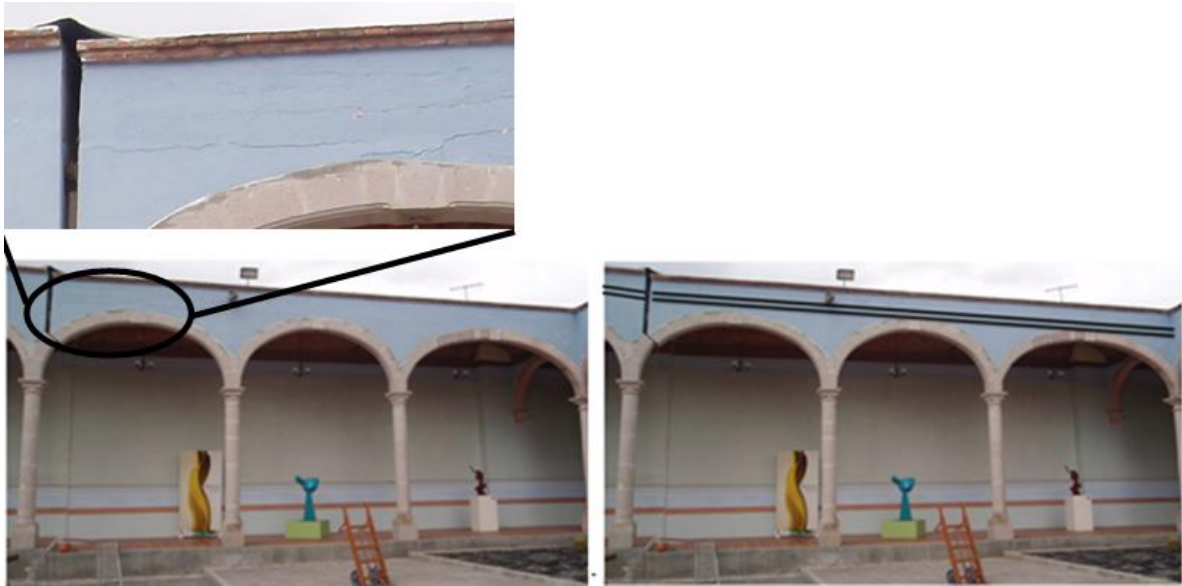
**Figura 65. Vista frontal de los arcos sobre las columnas norte.**

En la figura 65, en la fotografías de la izquierda se pueden apreciar unas diminutas grietas en la parte superior en las cuales indican la colocación de una IR de  $10'' \times 44.8 \text{ kg/ml}$

(según información recabada), para lo cual, en la fotografía de la derecha se trazó la posible ubicación de este IR.

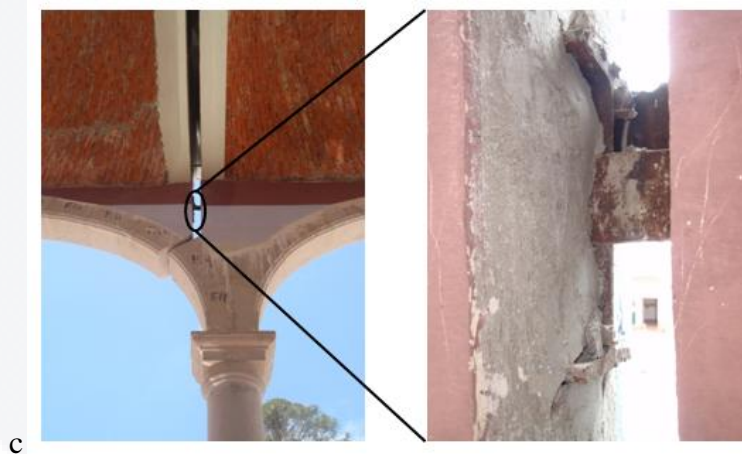
**Figura 67. Se muestra la junta fría en el arco norte.**

En la figura 66, se puede apreciar la dirección y ubicación del IR, el cual, fue ubicado bajo de la cúpula de caño a todo largo del pasillo norte, por encima de los arcos. En cada lado de la junta se tiene un IR, estos a su vez están unido con unas soleras de 3" x 3/8" en el alma, una solera de cada lado del alma del IR como se ven en la figura 67.

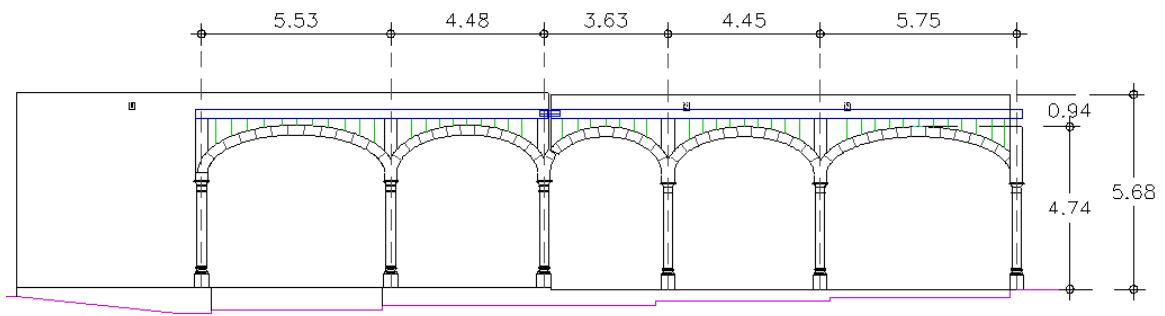
**Figura 69. Elevación longitudinal del arco norte.**

Como anteriormente se detalló en cuanto a cómo fue reestructurado el arco norte con la incorporación de los IR de 10" x 44.8kg, en cada lado de la junta fría se colocó un IR, los cuales fueron unidos por dos soleras de 3" x 3/8" en el alma de cada IR como se muestra en la figura 69. Observando la figura 70 se pueden ver las dos soleras anteriormente mencionadas. En la figura 71 se ve una elevación transversal detallando como fue colocando el IR de 10" x 44.8 kg en el sentido de los arcos y a su vez bajo las bóvedas de cañón. Por debajo de la IR se ve como fueron fijados los segmentos de los arcos, mientras que entre el IR y los arcos hay un hueco. También se ve como los arcos fueron usados de cimbra aparente después de colocados en su ubicación exacta.

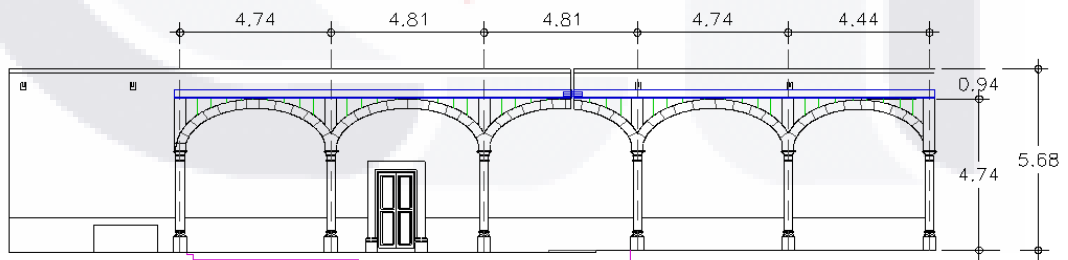
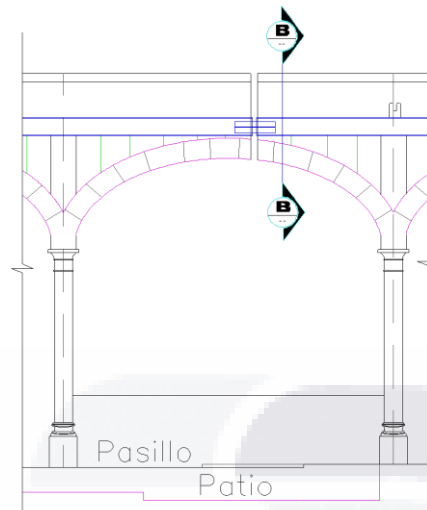
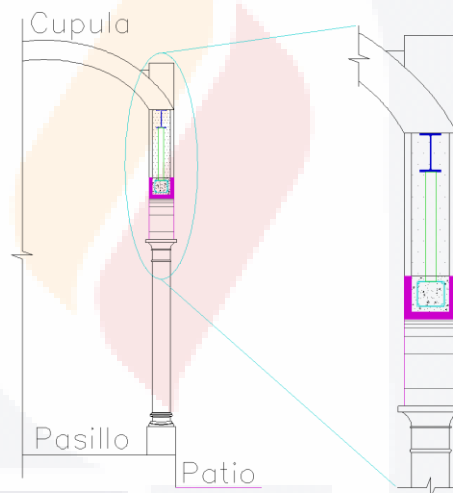
Muy parecido al proceso del arco norte, en el arco sur se incorporaron IR de 10" x 44.8 kg. Las figuras 74 a 76 muestran el proceso de adecuación del IR en ese arco norte. Las diferencias básicas entre las figuras 69 a 71 y 74 a 76 son las dimensiones en la posición de los arcos.

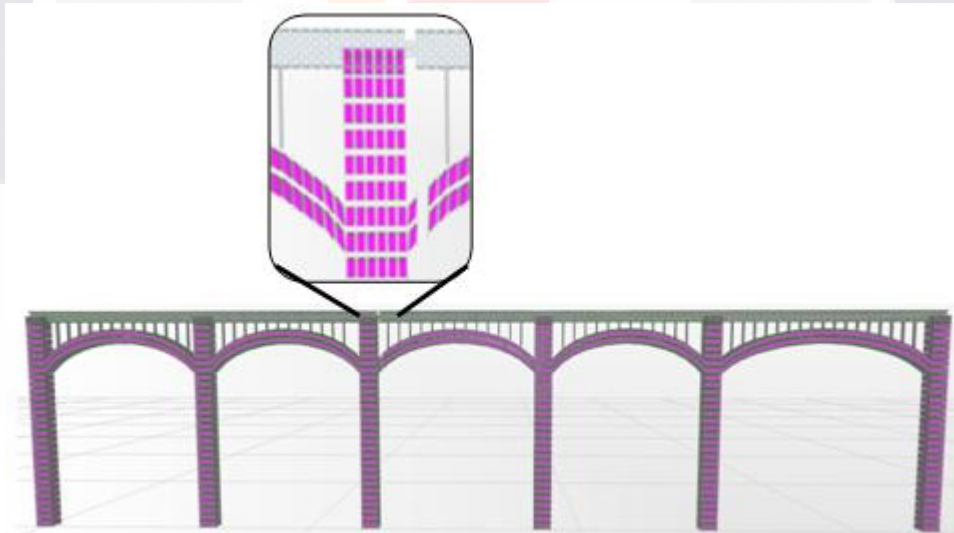
**Figura 84. Modelación de los arcos y columnas nortes con elementos finitos.**

Como resultado de esta primer simulación, los esfuerzos inducidos por el peso de los mismos materiales empleados en la construcción no sobrepasaron los estados límites permitidos mostrados en la tabla 5. Las figuras 84 y 85 muestran la estructuración del modelo conceptual de los arcos y columnas empleado para validar los esfuerzos anteriormente mencionados.

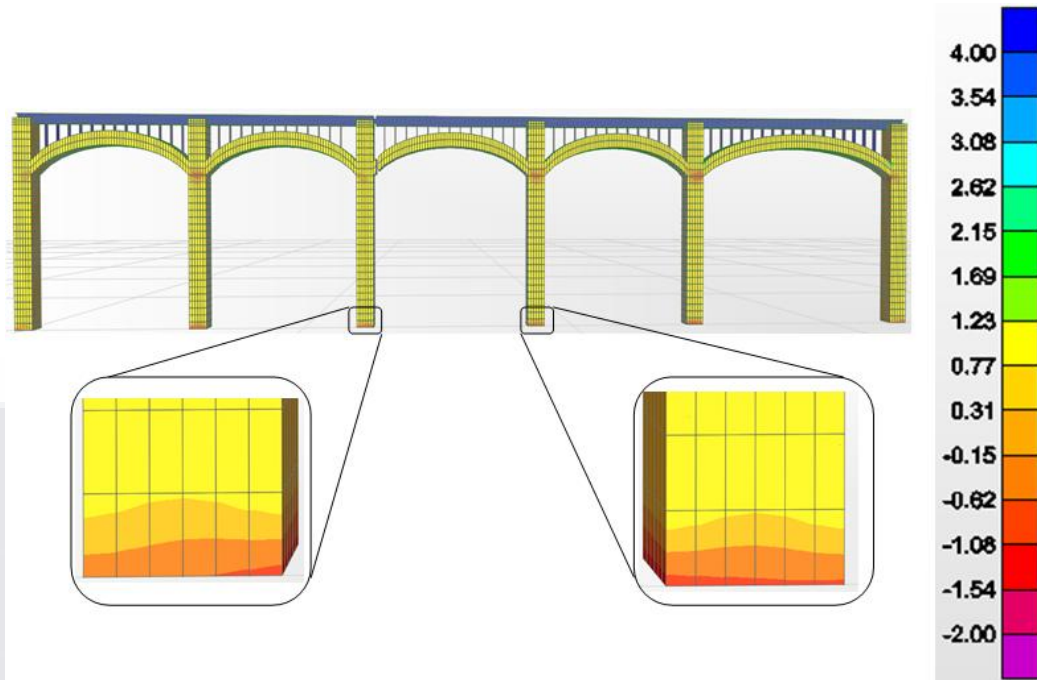
Figura 86. Arcos y columnas norte sin deformación. Los valores en  $\text{kg/cm}^2$ .

Las figuras 86 y 87 muestran la distribución de isovalores de esfuerzo en los arcos y columnas norte y sur ante las solicitaciones correspondientes a la combinación de cargas C1 (solo peso propio de los materiales) en  $\text{kg/cm}^2$ , en una vista este-oeste.

Puede verse en las tablas 5 y 6 que bajo las condiciones actuales de esfuerzos simulados en ambos modelos (con deformaciones por peso propio y en interacción con la falla) ningún tipo de esfuerzo sobrepasa a los del estado límite de falla, por lo que se considera que la mampostería está trabajando actualmente de forma adecuada en ambos casos.

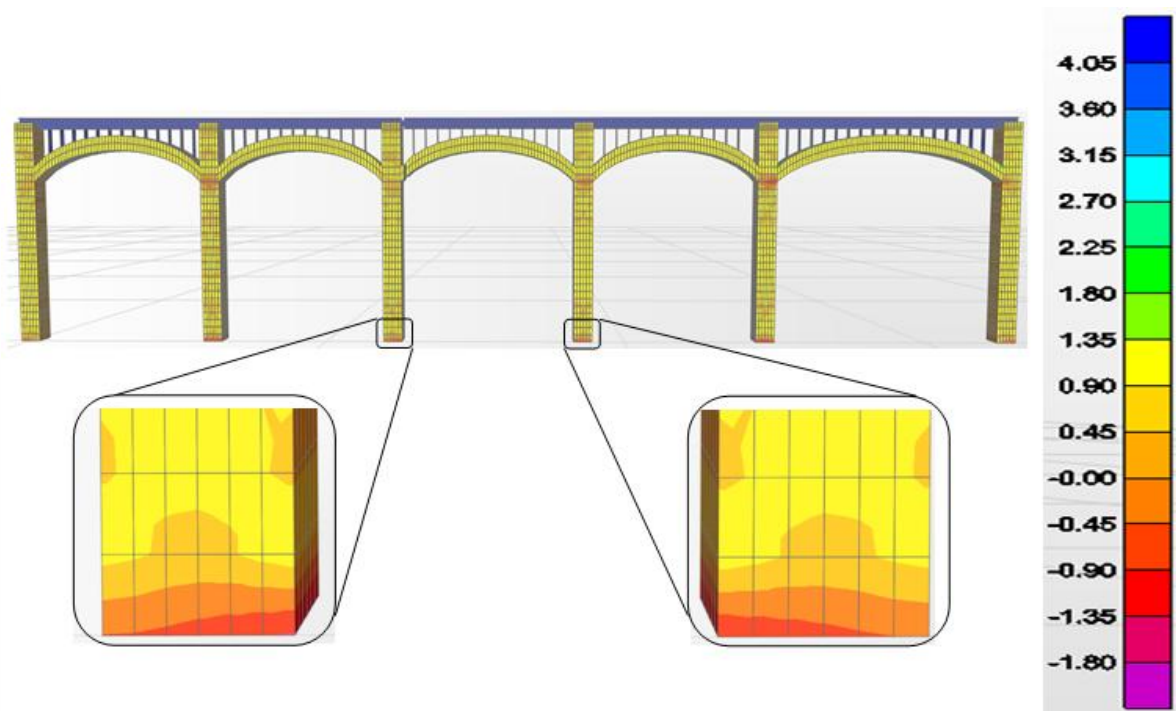
Figura 88. Arco y columnas norte con deformación. Los valores en  $\text{kg}/\text{cm}^2$ .

A su vez, las figuras 88 y 89 muestran un diagrama, la distribución de isovalores de esfuerzo ante las solicitaciones correspondientes a la combinación de cargas C2 (considerando el efecto de la falla geológica) en  $\text{kg}/\text{cm}^2$ , en una vista este-oeste haciendo énfasis en las zonas más críticas mediante recuadros de acercamiento.

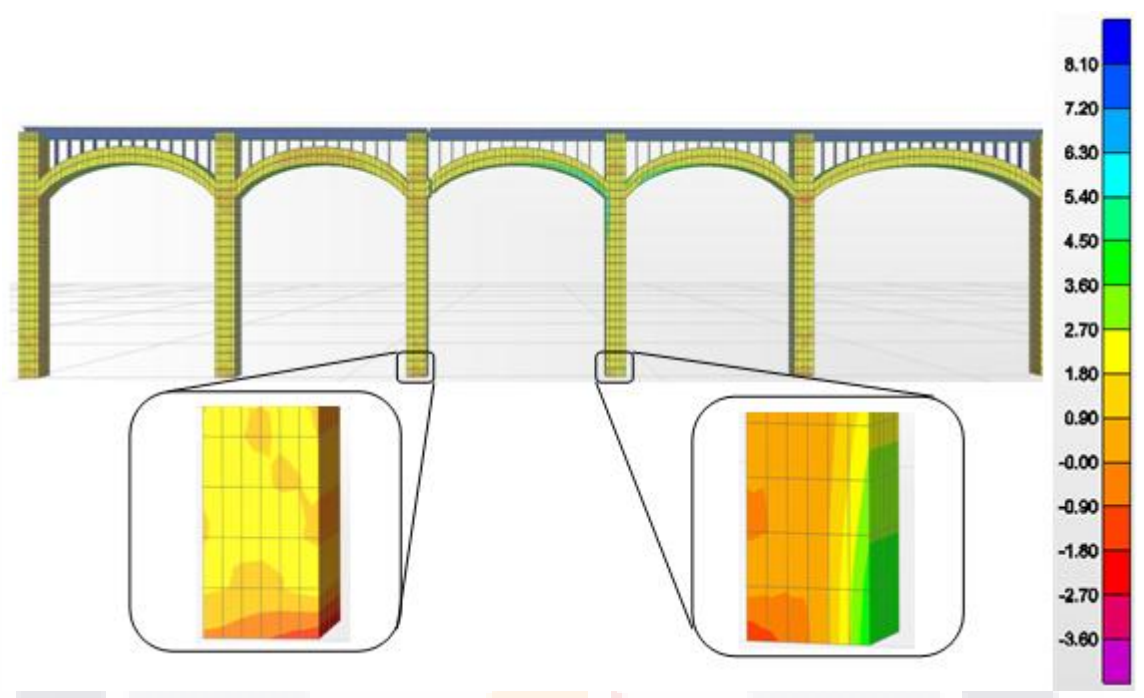
**Figura 90 Arco y columnas norte con deformación a futuro a 5 años. Los valores en la barra de leyenda son kg/cm².**

En las figuras 90 y 91 muestran un diagrama simulado de la distribución de isovalores de esfuerzo a futuro ante las solicitaciones correspondientes a la combinación de cargas C2 (considerando el efecto de la falla geológica) en  $\text{kg/cm}^2$ , en una vista este-oeste para los arcos norte y sur. Se realizaron varias simulaciones, utilizando los tiempos de desplazamiento considerados en las tablas 7 a 11, resultando que en 5 años los esfuerzos sobrepasarían los estados límites de falla. Las figura 90 y 91 muestran los esfuerzos simulados para ese periodo de desplazamiento. Como se puede observar en las base de las columnas los esfuerzos sobrepasan los estados límite de falla, en el arco y columnas norte de obtuvieron valores de tensión de 3.8 y 2.34  $\text{kg/cm}^2$  que estos sobrepasan los estados límites de falla que son de 2.0  $\text{kg/cm}^2$ , en estos mismo se obtuvieron esfuerzos a cortante de 3.58 teniendo el estado límite de falla son 3.5  $\text{kg/cm}^2$ , en tanto en el arco y columnas sur se obtuvo resultados de tensión de 2.33 y 2.65  $\text{kg/cm}^2$  y de cortante de 3.62 $\text{kg/cm}^2$  los cuales también sobrepasan los valores máximo del estado limite falla de la mampostería.

Como se observa en las tablas 12 y 13, los valores en color rojo ya sobrepasaron los estados límite de falla, es decir, la estructura está en riesgo de sufrir un colapso por sobrepasar sus resistencias a la tensión.

Como se observa en las figuras 90 y 91 las zonas simuladas con mayor afectación estructural y con mayor posibilidad falla estructural en el futuro, de acuerdo al análisis presentado, son las zonas inferiores de la columna más cercanas a la falla. En la base de columna del arco norte, como se muestra en la figura 92 se puede observar fisuras incipientes. Esto corrobora (verifica), al menos de manera cualitativa, los resultados de la simulación presentada en este capítulo en cuanto a los potenciales daños a futuro de acuerdo a las tendencias de desplazamiento del edificio.

Considerando la importancia histórica y cultural de preservar el Museo de la Insurgencia, se recomienda que se desliguen totalmente los arcos para que las deformaciones inducidas a la estructura por la falla geológica no causen más afectaciones críticas, es decir, que la estructura trabaje en bloques independientes una de otra y así disminuir o casi eliminar los efectos inducidos por la falla geológica. Todo lo anterior se base al análisis estructural y a los modelos realizados, que incluye aquellos con solo las acciones gravitacionales (combinación de carga C1), en los cuales se muestra que las deformaciones son menores a las generadas por los desplazamientos inducidos por la falla geológica.

Además, una vez desligados los bloques afectados por la falla, una propuesta muy adecuada y sensata es colocar más columnas en los arcos, con el fin de hacer que éstos trabajen a compresión, como es su función principal. Esta solución está basada en los datos obtenidos de las tablas 7 a la 11, en donde se puede observar que las deformaciones tanto horizontal y sobre todo vertical (siendo el vertical el más desfavorable) seguirán aumentando paulatinamente. En el arco norte se debería poner una columna (como se muestra en la figura 93) y con esto se anularían casi por completo las deformaciones que afectan en la parte inferior de la columna debido a la falla geológica. Para el caso del arco sur se tendrían que colocar dos columnas una de cada lado de la junta fría, como se propone en la figura 95. Con la colocación de columnas se lograría hacer que todo el inmueble trabaje como dos bloques independientes uno de otro y eliminar casi por completo las deformaciones que está induciendo la falla geológica.
