**UNIVERSIDAD AUTONOMA
DE AGUASCALIENTES**

**DIAGNOSTICO Y PROPUESTA DE RESCATE ESTRUCTURAL DE LA
CAPILLA DE LA TRINIDAD, SAN FRANCISCO DE LOS ROMO, AGS.**

AGUASCALIENTES, AGS. 22 DE NOVIEMBRE DE 2013

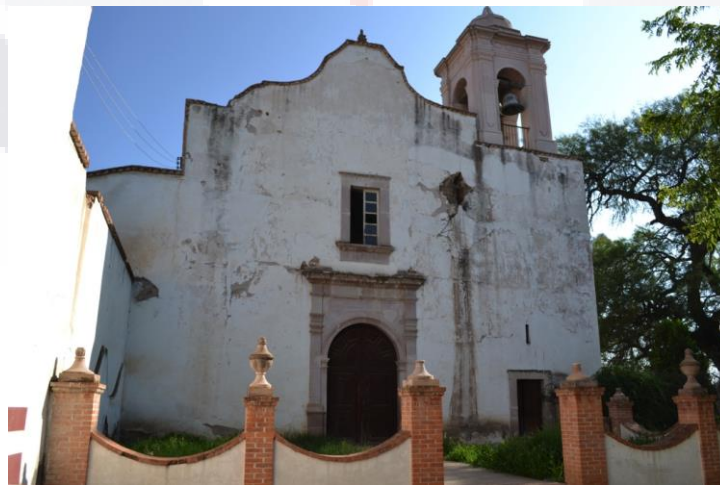
En la Fig.16 se muestran las condiciones actuales de la fachada principal de la Capilla.

Fig.16: Fachada Principal de la capilla La Trinidad. Fotografía tomada el 2 de agosto del 2012

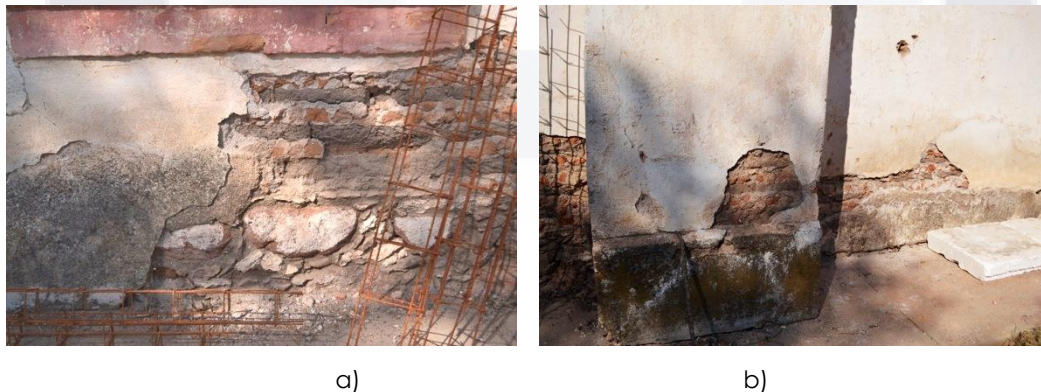
Se desconocen las características de la cimentación ya que no fue posible realizar excavaciones para determinar profundidad de desplante, secciones y tipo de materiales empleados. Sin embargo de acuerdo a observaciones parciales en algunos puntos de la capilla, la nave principal de la capilla podría estar desplantada sobre una cimentación a base de mampostería de piedra de la región juntada y rajueleada en la boquilla externa (Fig.20a y b)

Fig.20: Detalle de la disposición de la piedra e intervenciones posteriores a su construcción con tabique rojo.

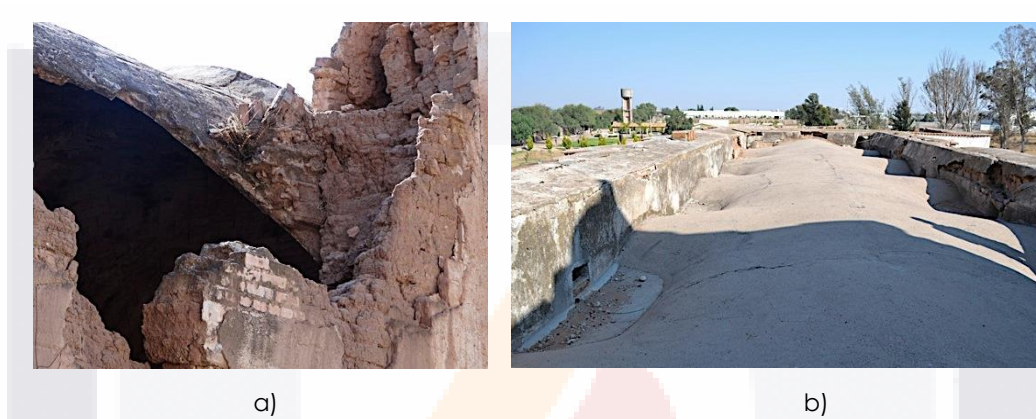
La bóveda de la capilla es en forma de cañón soportada por arcos internos, fue construida a base de 2 capas de cuña de barro rojo recocida (Fig.22a). En una de las intervenciones anteriores que se le realizó a la capilla, se le adicionó a la bóveda una capa de concreto reforzado de 10 cm de espesor (Fig.23).

Fig.22: Bóveda de cañón 2 capas de cuña de barro correspondiente al granero y capa de concreto armado sobre bóveda original de la capilla.

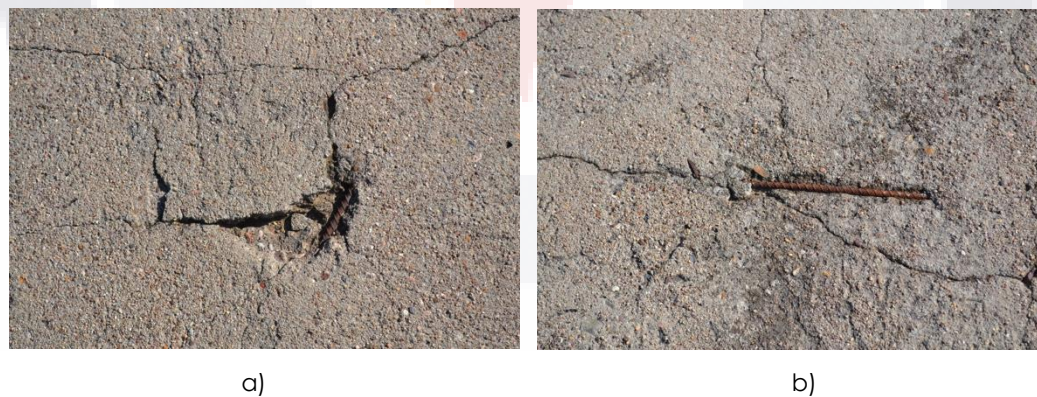
Fig.23: Acero de refuerzo expuesto en la capa de concreto de la bóveda. Se desconoce la cuantía y resistencia del acero.

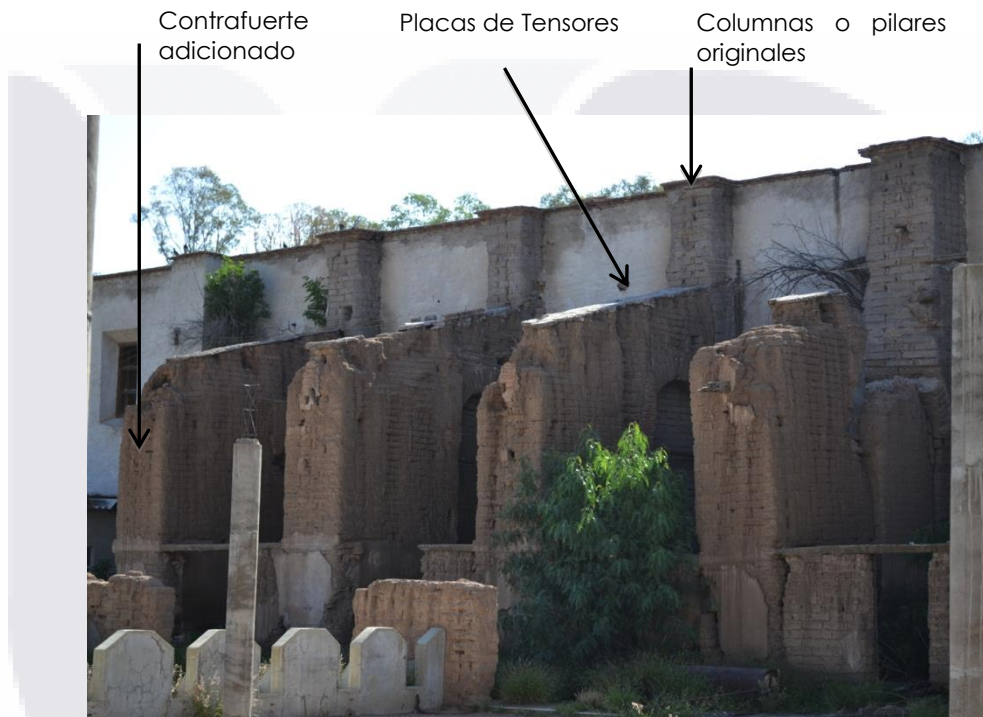
- a). Construcción de una serie de contrafuertes en la fachada poniente a base de bloques de adobe cuatrapeados en sección de 1.20 m en su base (Fig.24). La sección se conserva en toda la altura del contrafuerte. Fueron unidos a los pilares de la capilla, al parecer para contrarrestar el empuje lateral producido por el peso de la bóveda. Los contrafuertes tienen en su tercio continuo al muro de la capilla un arco tipo botarel.

Tensores transversales de acero. Estos tensores fueron adicionados para contrarrestar el desplome de los muros que las presiones laterales del sistema de cúpulas produjo (Fig.24)

Fig.24: Contrafuertes a base de bloques de adobe adosados a los pilares de los muros construidos anteriormente, formando arcos tipo botarel se observa el color en el cambio de los materiales utilizados en distintas etapas.

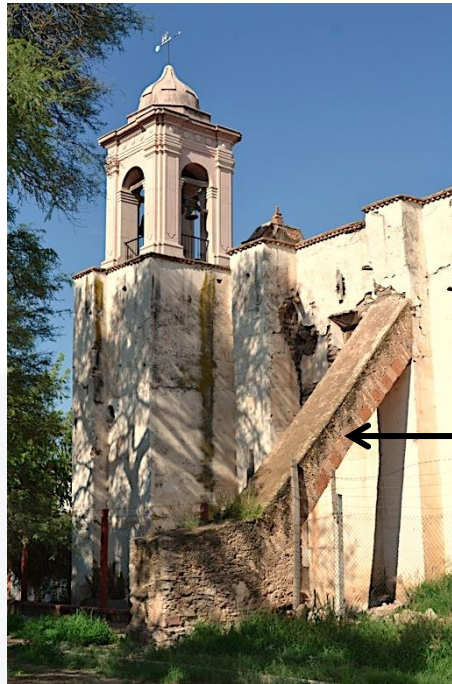
- b). Construcción de un contrafuerte en la fachada oriente. Construido con mampostería de piedra braza de la región junteada con mortero cemento-cal-arena, con rajueleado de la misma piedra en su boquilla (Fig.25). El contrafuerte se compone de dos cuerpos, uno formado por una base prismática rectangular de 3.06 m x 1.15 m de base, por 2.10 m de alto, del cual surge propiamente el contrafuerte que es una trabe-columna inclinada a 134°, del mismo tipo de mampostería que se recarga sobre el muro de la capilla. El lecho inferior de la trabe-columna está formado por bloques de piedra careada, aparentemente toba riolítica de la región (Fig.25).

Fig.25: Contrafuerte de la fachada oriente formado a base de mampostería de piedra en basamento y en el cuerpo a base de mezcla de materiales de piedra y algunos de barro.

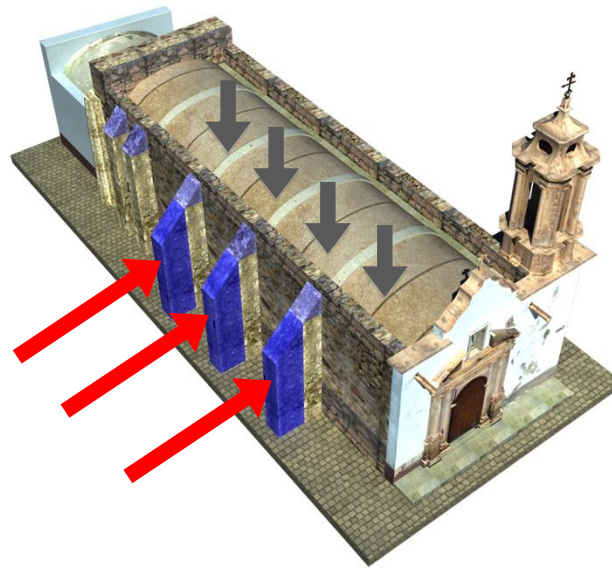
Probablemente la pérdida de geometría del sistema de techo produjo fracturas y fisuras que debieron ser puntos de infiltración y humedad. Lo anterior pudo haber sido el motivo de la segunda intervención, la cual consistió en colocar una capa de concreto reforzado sobre las cúpulas para eliminar el problema de infiltraciones y además "reforzar" el sistema de techo, esta capa de concreto reforzado incrementó el problema del desplome de los muros, ya que aumentó el peso del sistema de techo con el consiguiente aumento en el empuje lateral sobre los muros (Fig.29), provocando en ellos un efecto de desplome o volteo extra. Para evitar esto los propietarios tomaron la decisión de reforzar los contrafuertes tanto en el muro de la fachada poniente como en el muro oriente. La Fig.30 representa la adición de los contrafuertes...

Fig.30: Construcción de Contrafuertes de adobe en fachada poniente

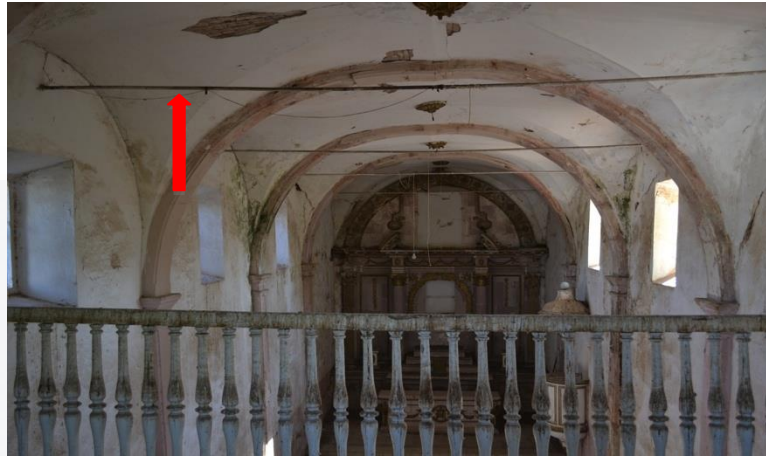
A pesar de las intervenciones anteriormente descritas y debido al mal comportamiento estructural del edificio después de colocar los sistemas anteriormente mencionados, la estructura continuó presentando deformaciones en sus muros por lo que en una tercera intervención se optó por colocar unos tensores interiores (Fig.31). Los tensores tuvieron el propósito de evitar que los muros siguieran perdiendo verticalidad a causa de la presión horizontal que la bóveda ejerce sobre ellos. Este sistema de arriostamiento a la fecha ha resultado insatisfactorio, debido a que los tensores se han desprendido de los muros debido a un mal anclaje (Fig.32), además de que la ubicación de los tensores no fue la óptima para conseguir la estabilización de los muros.

Fig.31: Ubicación de tensores interiores al centro de claros para evitar la pérdida de verticalidad de los muros. Los tensores son de tubería galvanizada lo que sugiere que su adición se realizó de una manera muy improvisada

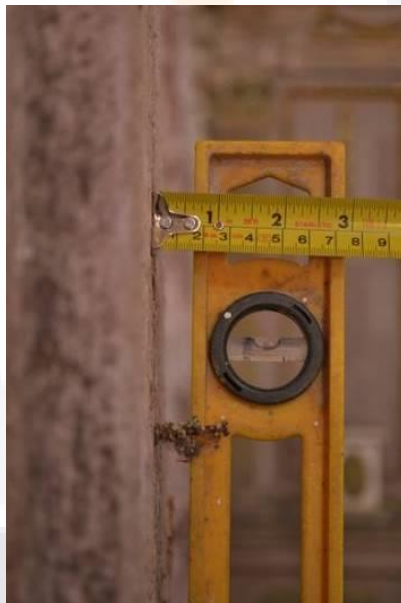
La patología más perceptible al interior de la Capilla, es el desplome que tienen los muros con respecto a la vertical, se procedió a tomar lectura en un punto a cierta altura para determinar dicho desplome a través de la utilización de nivel de mano y flexómetro para tratar de determinarlo con exactitud. (Fig.35), posteriormente se verifico con estación total, para tener el dato exactamente.

Fig.35: Utilización de herramienta para la determinación de la pérdida de verticalidad en muros.

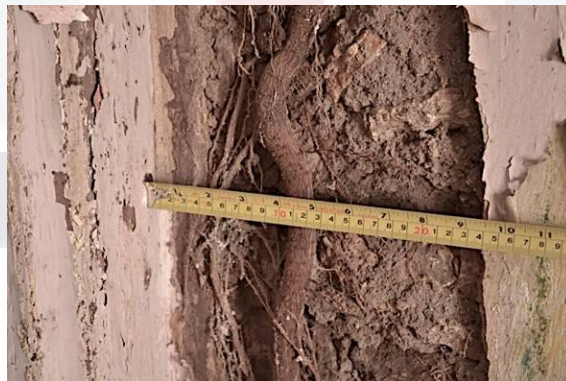
Fig.38: Fotografía de crecimiento de material orgánico vegetal al interior de los muros de la Capilla, con desprendimiento de acabado.

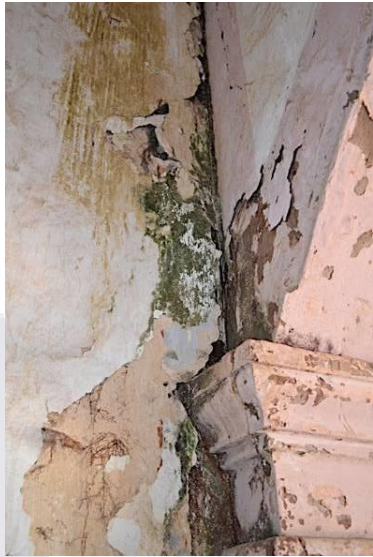
Fig.39

Fig.39: Presencia de humedad con agrietamiento, separación entre el muro y la columna. Aparición de moho, desprendimiento de pintura y repellado a causa del crecimiento de material vegetal

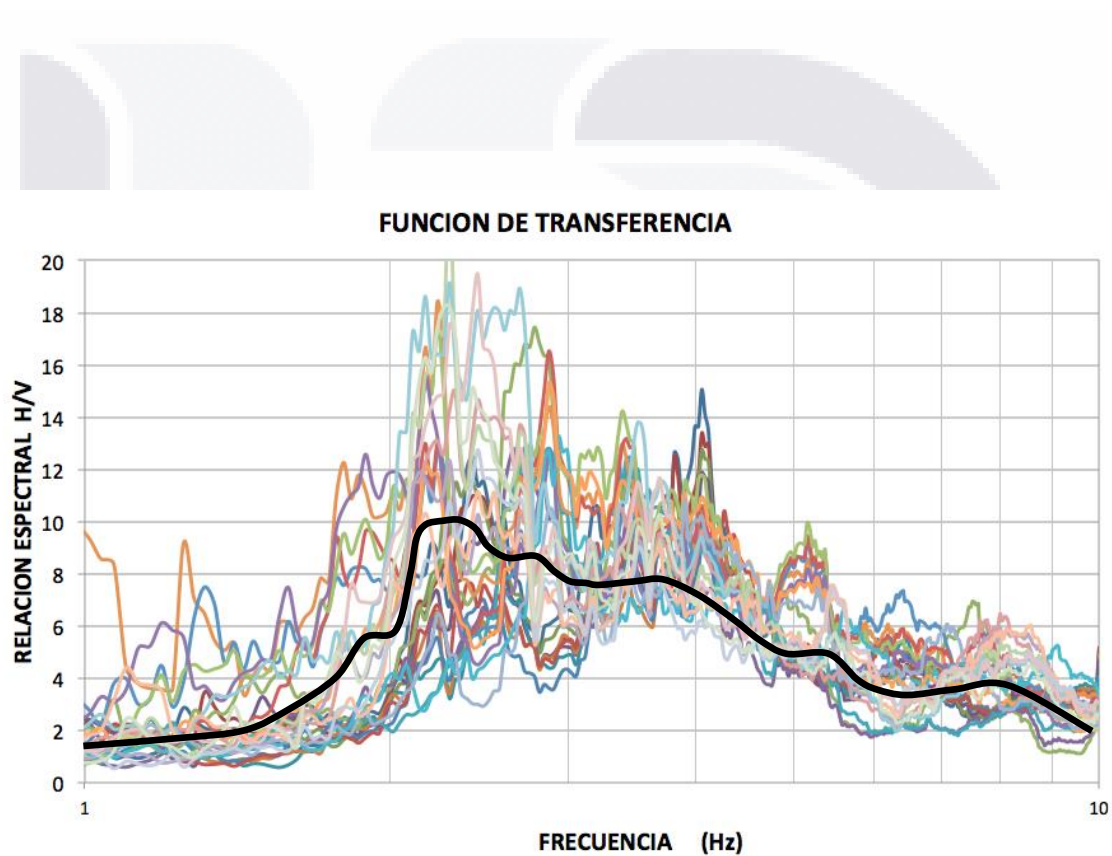
La frecuencia natural del terreno se determinó mediante la obtención de una envolvente suavizada de todos los resultados arrojados por el análisis espectral H/V, los 27 puntos medidos fueron graficados, el resultado arrojado según la media indica que el terreno vibra con frecuencias de entre 2.2 y 4.0 Hz (Hertz) presentándose la amplitud máxima en 2.4 hz como lo indica la Gráfica 1

Gráfica 1: Gráfica de la función de transferencia mostrando la frecuencia con la que vibra el terreno donde está construida la capilla de la trinidad.

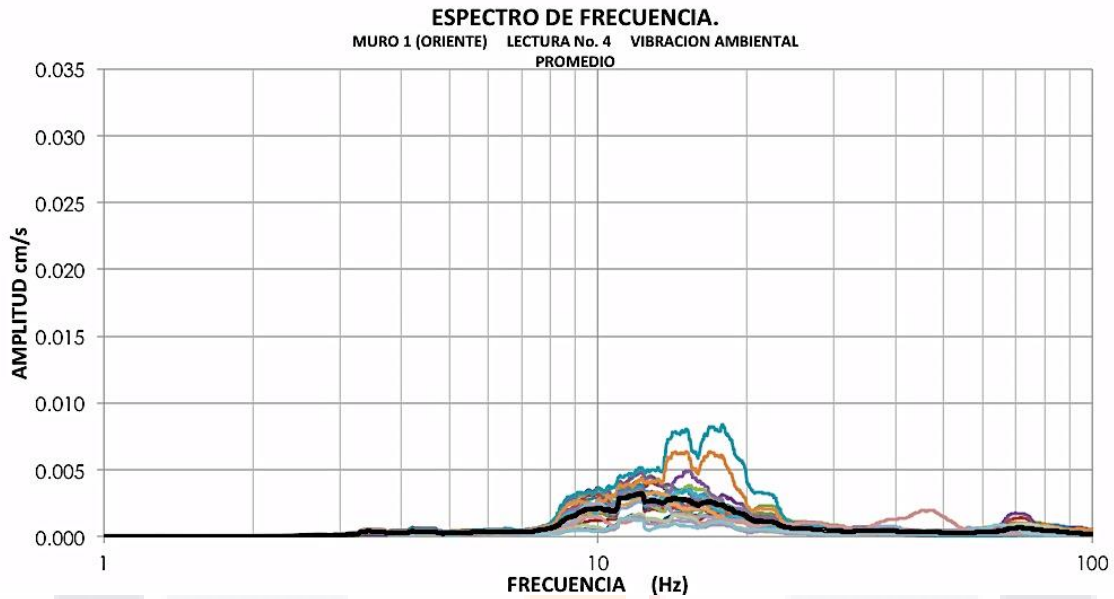
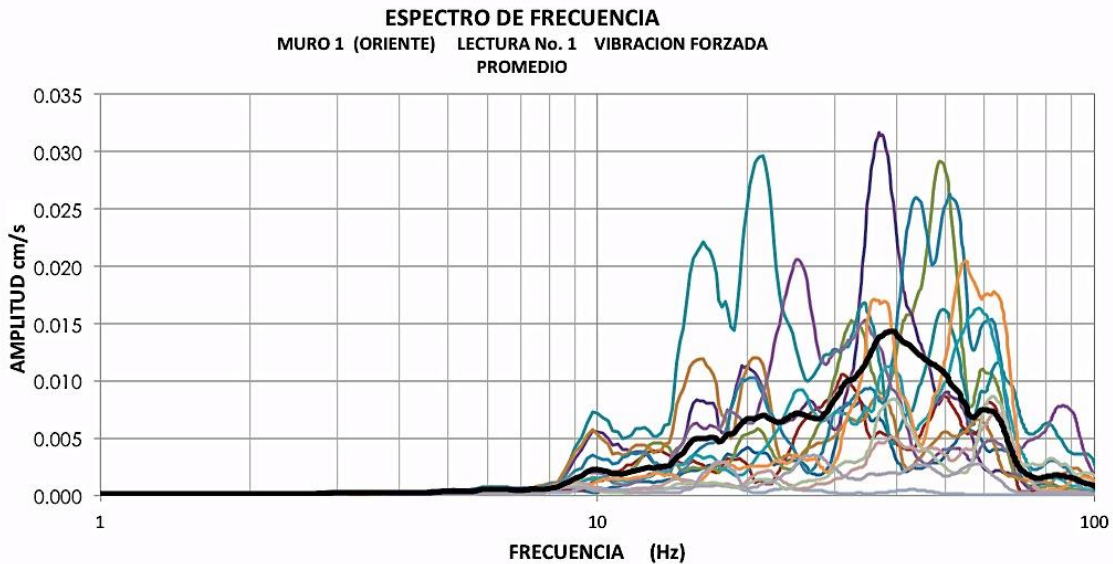
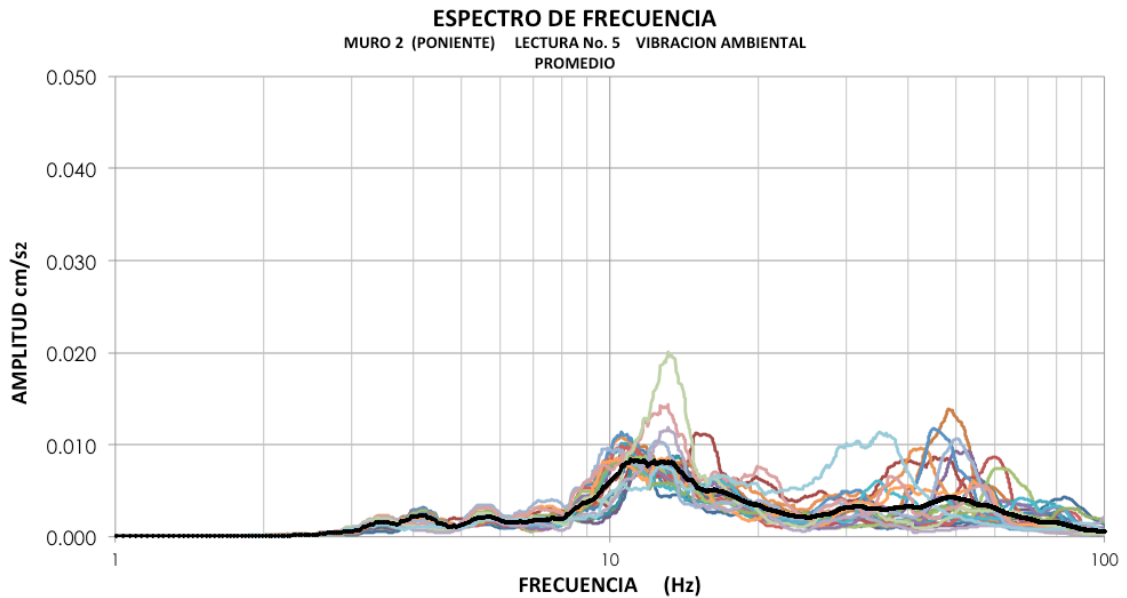
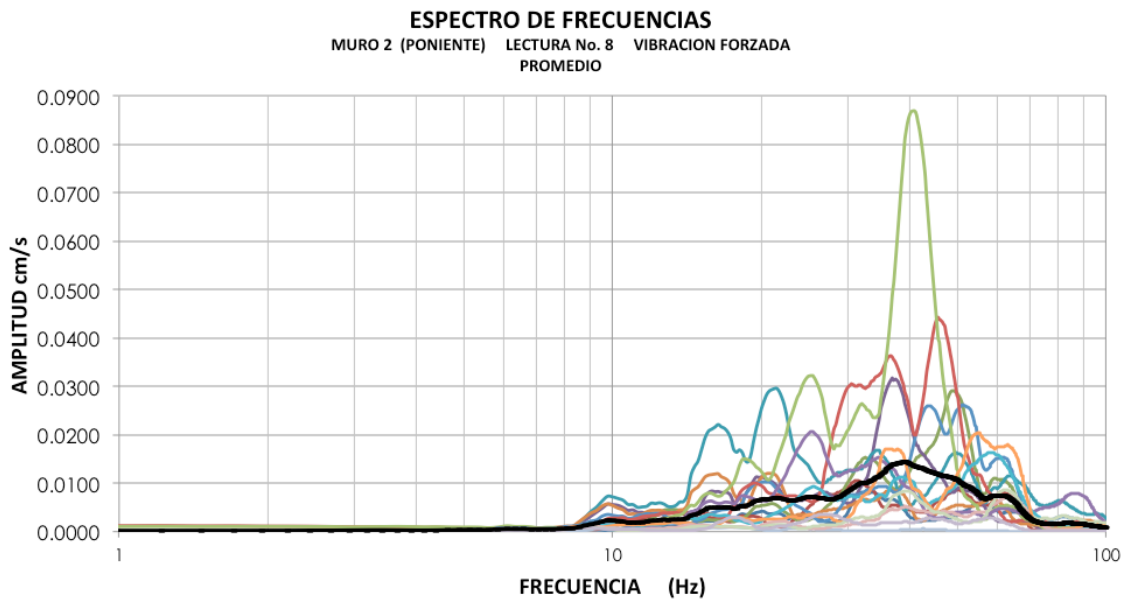
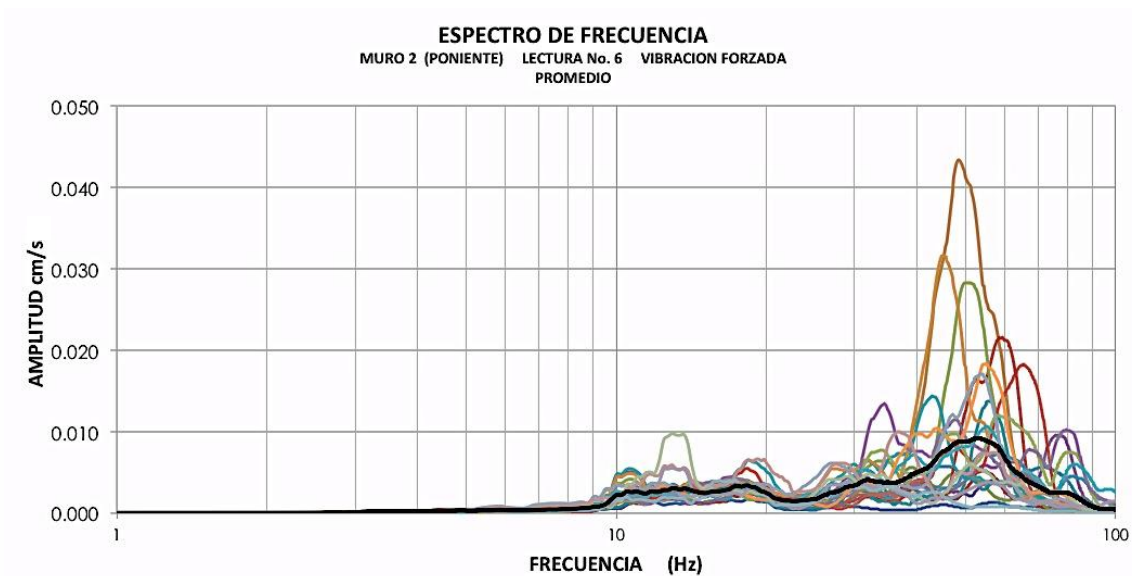
Los resultados mostrados en las Gráfica 2, Gráfica 3, Gráfica 4, Gráfica 5 y Gráfica 6 muestran las frecuencias obtenidas en la toma de lecturas de vibración ambiental presentan una frecuencia dominante de 12 Hz y de 39 Hz las lecturas de vibración forzada, los resultados se analizaron tomando como referencia los resultados obtenidos en la función de transferencia del terreno (Gráfica 1), por lo tanto se concluye que la frecuencia natural de los muros es mayor a la frecuencia obtenida del terreno, por lo que se descarta el efecto de amplificación de vibraciones, esto se traduce a que el edificio no entrará en resonancia con el terreno.

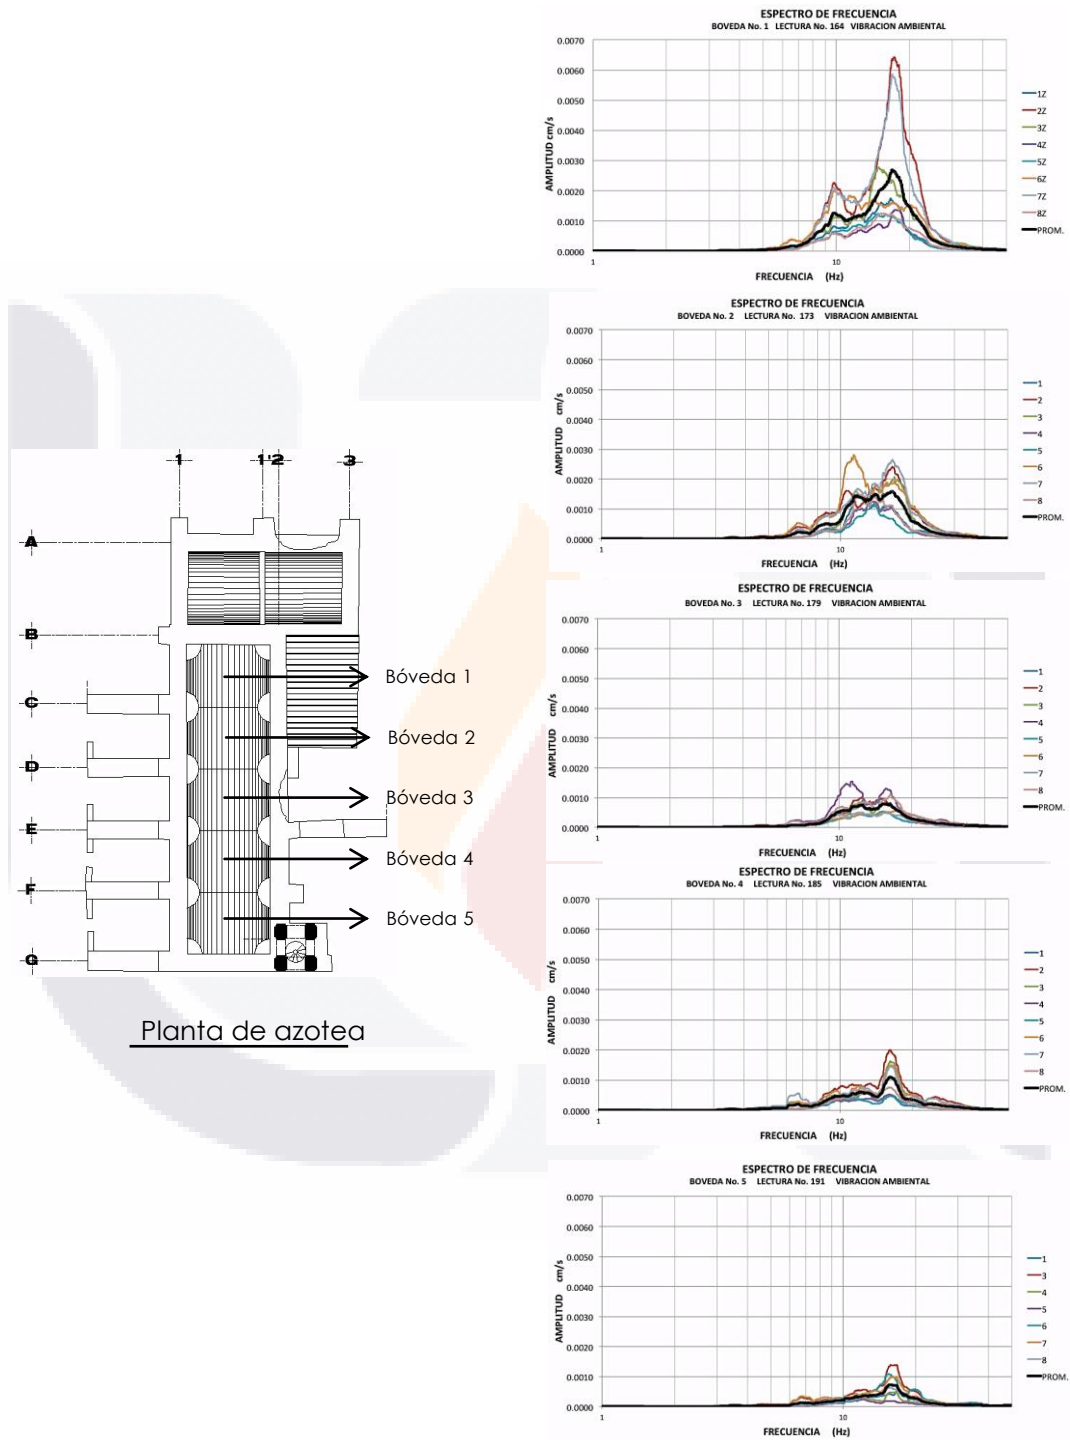
Así mismo se interpreta que las bóvedas 3, 4 y 5 muestran menor amplitud. Por lo que se traduce a menor rigidez, y que posiblemente presentan alguna discontinuidad o falla en su estructura.

Fig.65: Gráficas de resultados de la frecuencia natural de los segmentos de bóveda de la No. 11 a la No. 15 de, vistas de arriba hacia abajo. Obtenida a través de vibración ambiental.

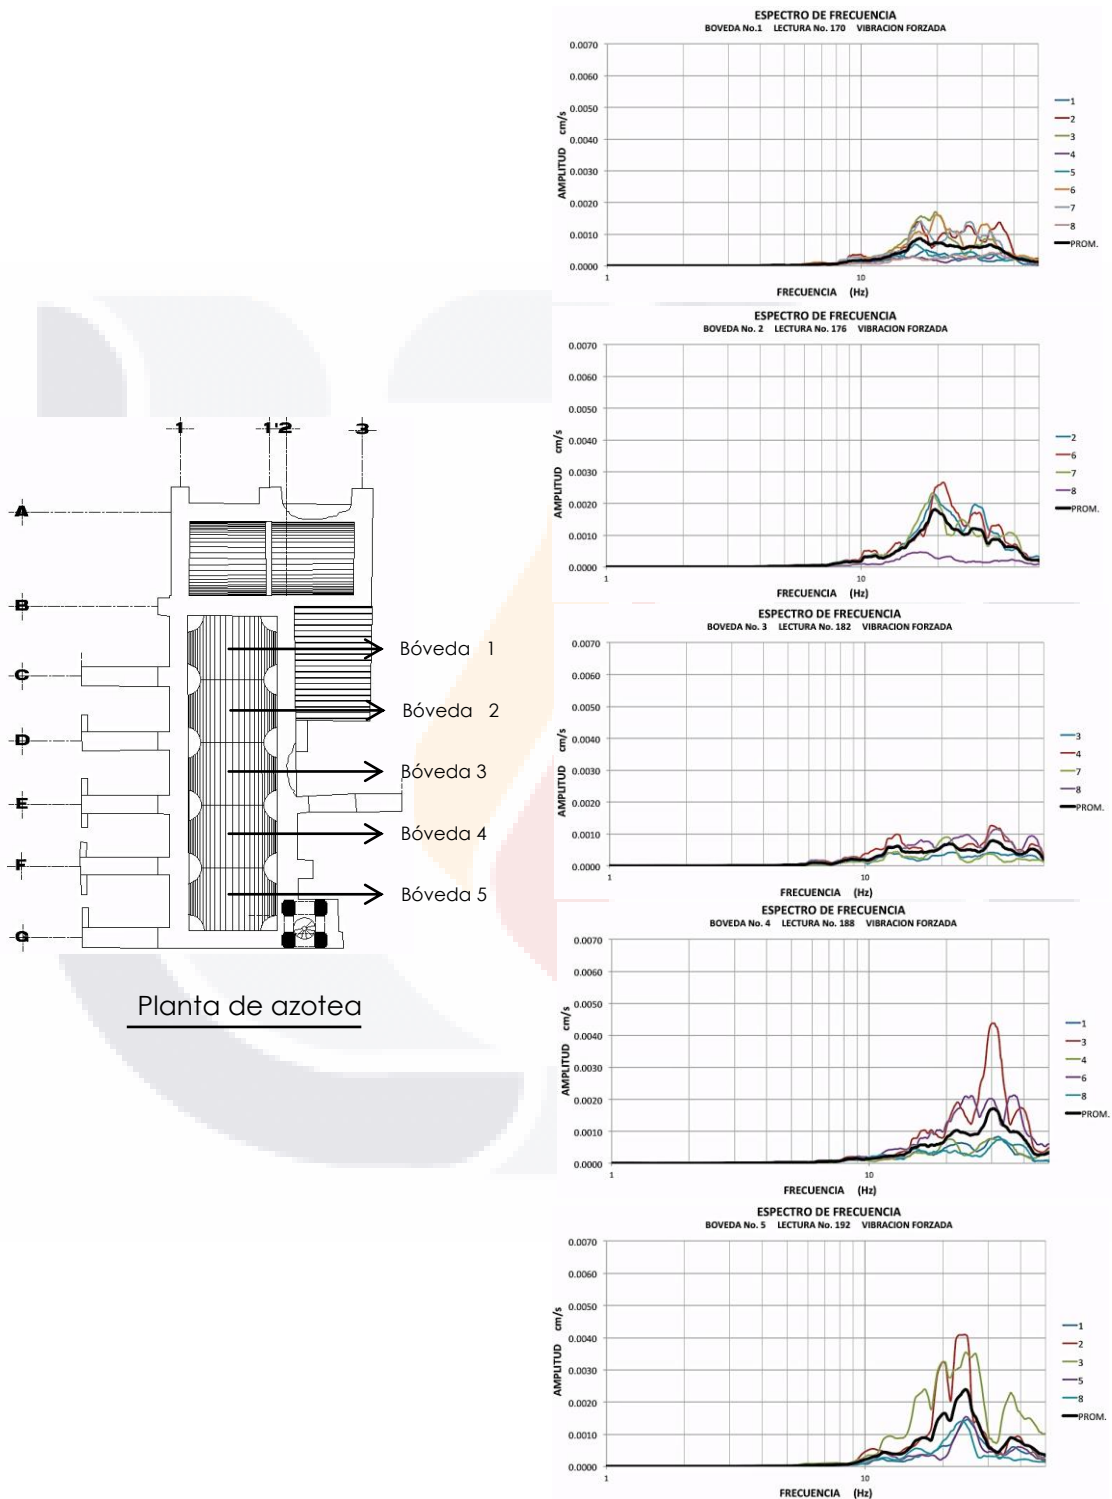
En las gráficas de la imagen se observa que los segmentos de bóveda se encuentran vibrando de manera más dispersa que en la vibración ambiental, se tienen variaciones en la frecuencia desde 16 Hz hasta 30 Hz, posiblemente debido al incremento de la onda por medio de la excitación del golpe.

Fig.66: Gráficas de resultados de la frecuencia natural de los segmentos de bóveda de la No. 16 a la No. 20 de, vistas de arriba hacia abajo. Obtenida a través de vibración forzada

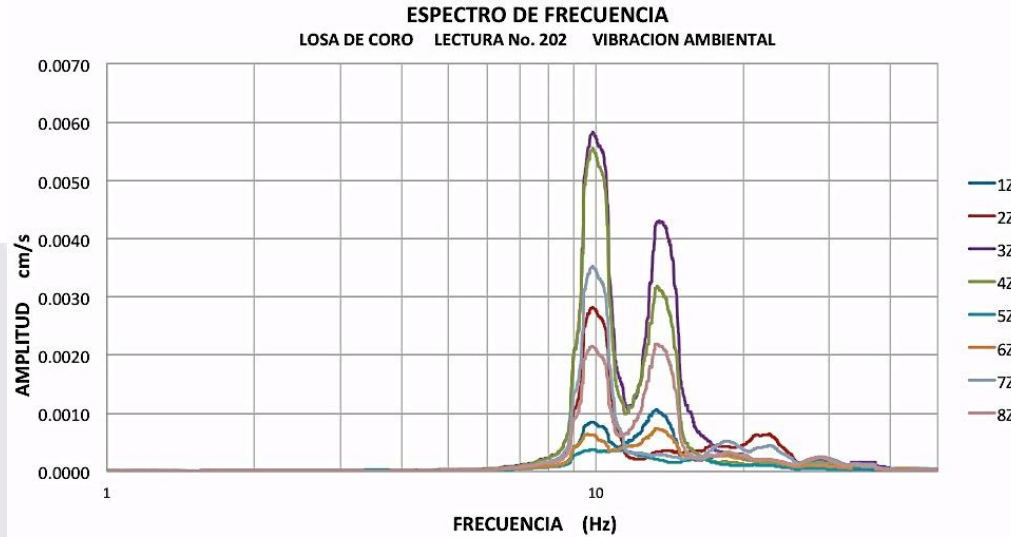
Los resultados obtenidos en la losa del coro se pueden observar en la gráfica 7 y gráfica 8, donde se observan 2 modos de vibrar diferente, el valor que tomaremos como valido es el que presenta la amplitud más alta, tanto en la toma ambiental como en la toma de vibración forzada, se deduce que la losa presenta una rigidez muy baja en su estructura y posiblemente este transmitiendo las vibraciones y produzca el efecto de amplificación.

Gráfica 7: Gráfica de Frecuencia natural de losa de coro obtenida a través de vibración ambiental.

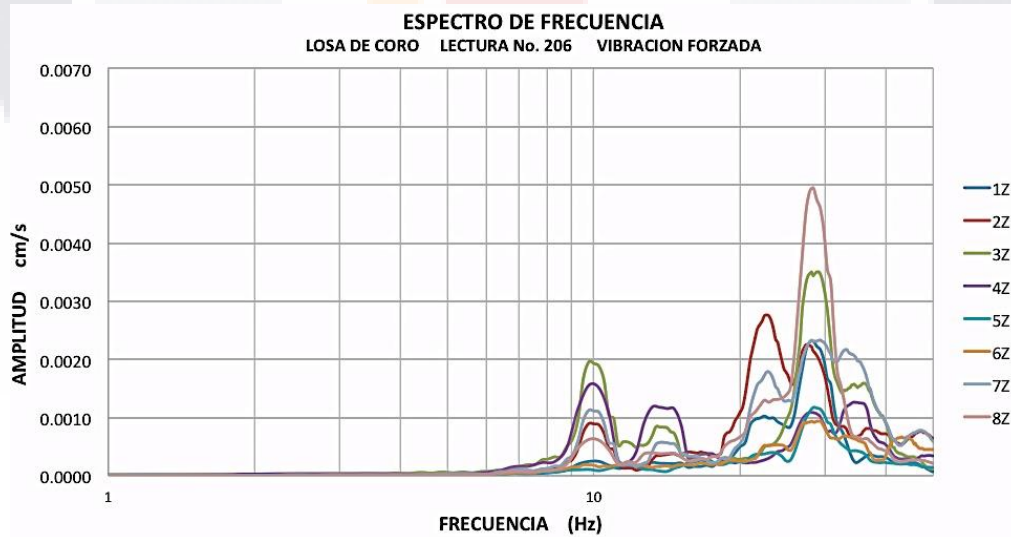
Gráfica 8: Gráfica de Frecuencia natural de losa de coro obtenida a través de vibración generada por medio de golpe.

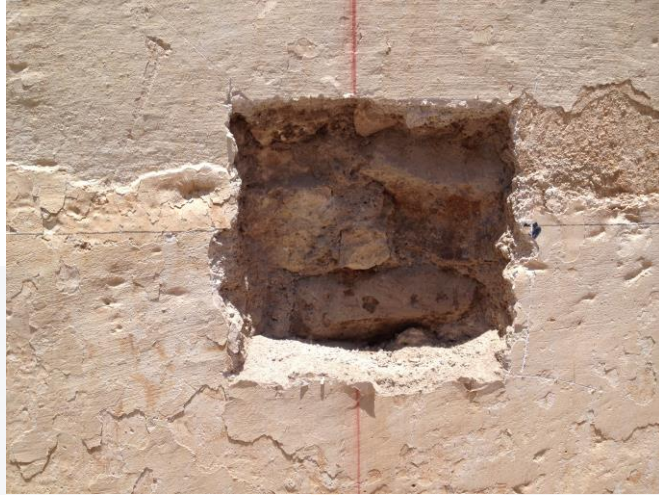
Fig.71: Retiro de capa de aplanado para descubrir material base de los muros Adobe.

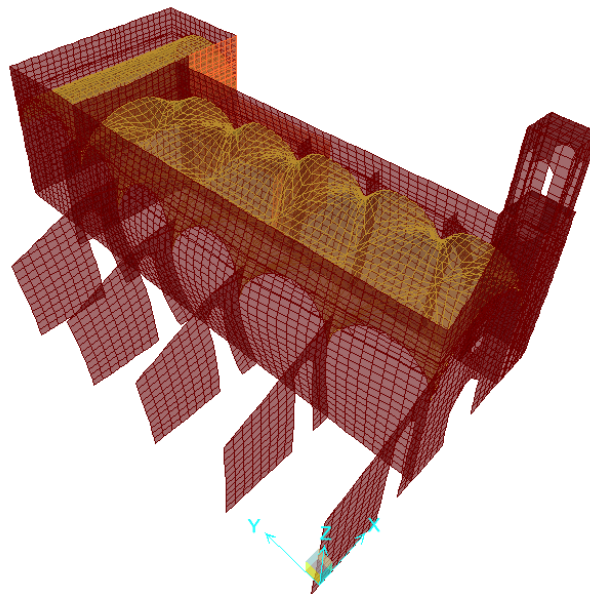
La Fig.81 muestra las deformaciones amplificadas 20 veces de la capilla analizado con las mismas cargas que el modelo de las Fig.80, pero con la geometría actual, es decir, en su estado dañado.

La Fig.81 muestra que el considerar los desplomes en los muros y en las bóvedas del modelo hace menos eficiente a la estructura.

Fig.81: Modelo con configuración dañada, muestra las deformaciones en los muros provocadas por las deformaciones en la bóveda amplificadas en 20 veces para su apreciación.

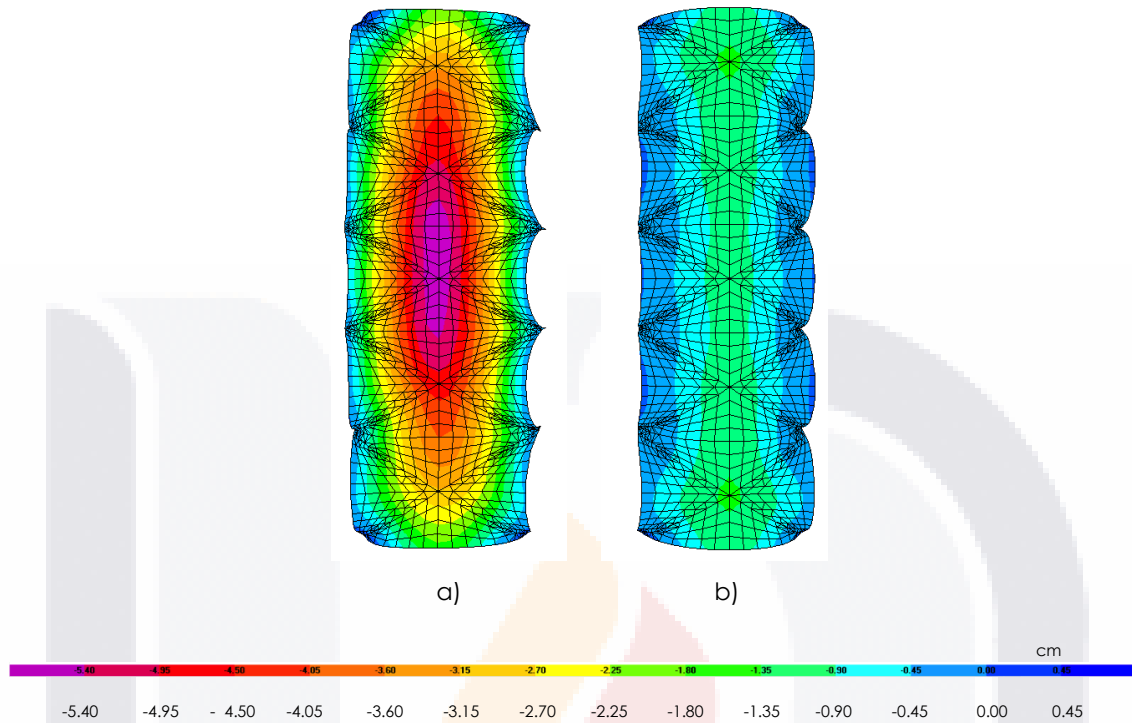
Fig.83: Deformaciones verticales obtenidas de un análisis por cargas gravitacionales, a) resultados considerando un modelo con configuración geométrica en condición actual (dañada); b) Resultados considerando un modelo con geometría de la bóveda.

La magnitud de la deformación vertical obtenida al centro de la bóveda del modelo generado a partir de la configuración no dañada fue de 1.06 cm, mientras que la magnitud de la bóveda del modelo realizado a partir de la configuración geométrica dañada fue de 5.60 cm lo que demuestra que el sistema de techo es menos eficiente y que ya no está trabajando como inicialmente se conceptualizó. De no llevar a cabo una recuperación estructural, el sistema de cubierta cada vez se hará menos eficiente hasta llegar al colapso.

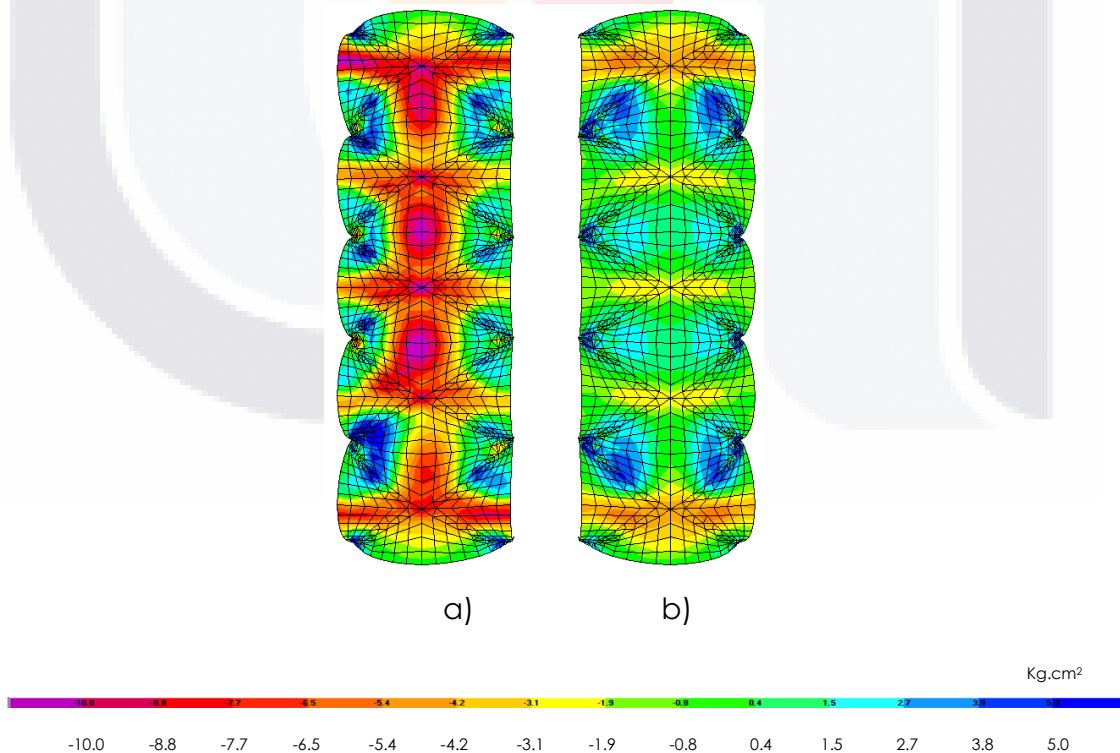
Se realizó el análisis de los esfuerzos máximos a tensión y compresión para identificar las zonas más solicitadas en la bóveda. En la fig. 84 se muestra la distribución de esfuerzos en la dirección longitudinal obtenida para ambos modelos. El modelo de la bóveda en su configuración geométrica no dañada la fig. 84a) presenta magnitudes en tensión de 2.6 kg/cm², y en compresión de 5.0 kg/cm². La imagen de la izquierda presenta la distribución de esfuerzos de la bóveda en su condición geométrica dañada (con deflexiones permanentes). Las magnitudes de los esfuerzos máximos que presenta son, en tensión 10 kg/cm², en compresión de 6.0 kg/cm² en el sentido longitudinal. Lo anterior apoya la aseveración de que en las condiciones actuales la bóveda es menos eficiente, ya que como lo muestra la fig. 84a originalmente debió trabajar a compresión, y como también lo muestra la fig. 84 b) actualmente está trabajando mayormente a tensión.

Fig. 84 Distribución de esfuerzos en la dirección longitudinal de las bóvedas

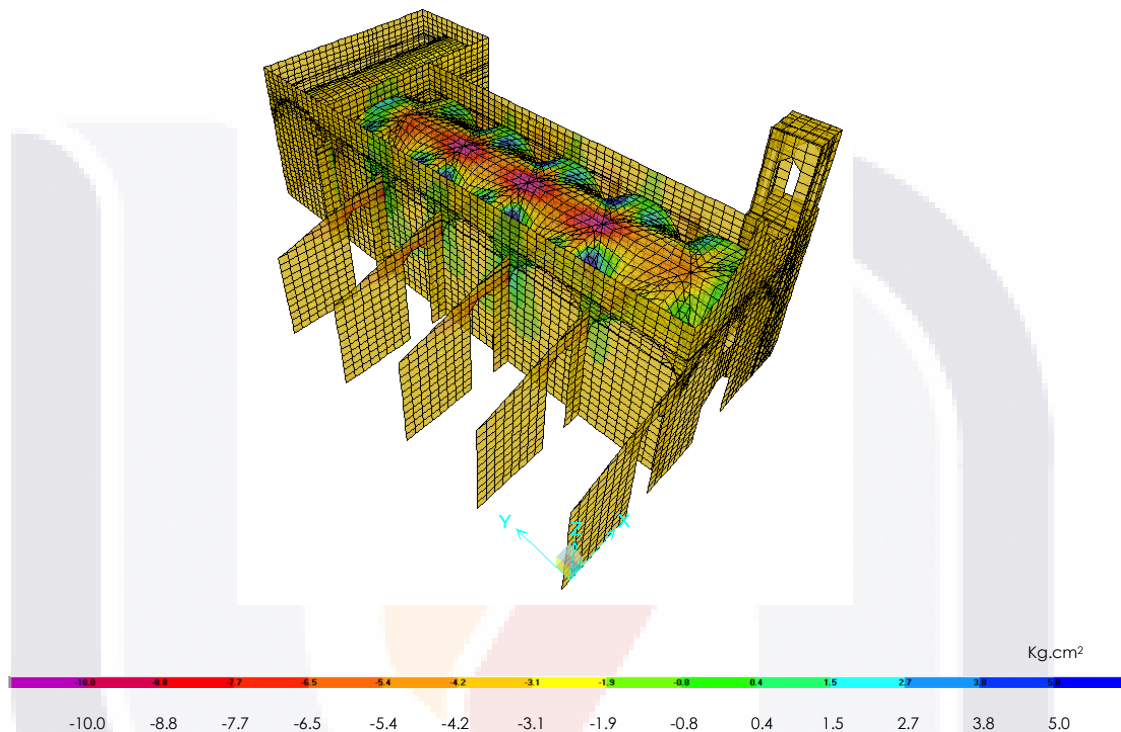
En la Fig.85 se muestra cómo los esfuerzos de tensión que produce la bóveda (Tonos verdes) se transmiten además al muro, para lo cual no está diseñado. Los esfuerzos corresponden a la configuración actual (estado dañado).

Fig.85: Distribución de esfuerzos en la dirección longitudinal del edificio sobre los muros para la configuración geométrica actual (estado dañado) de la estructura.

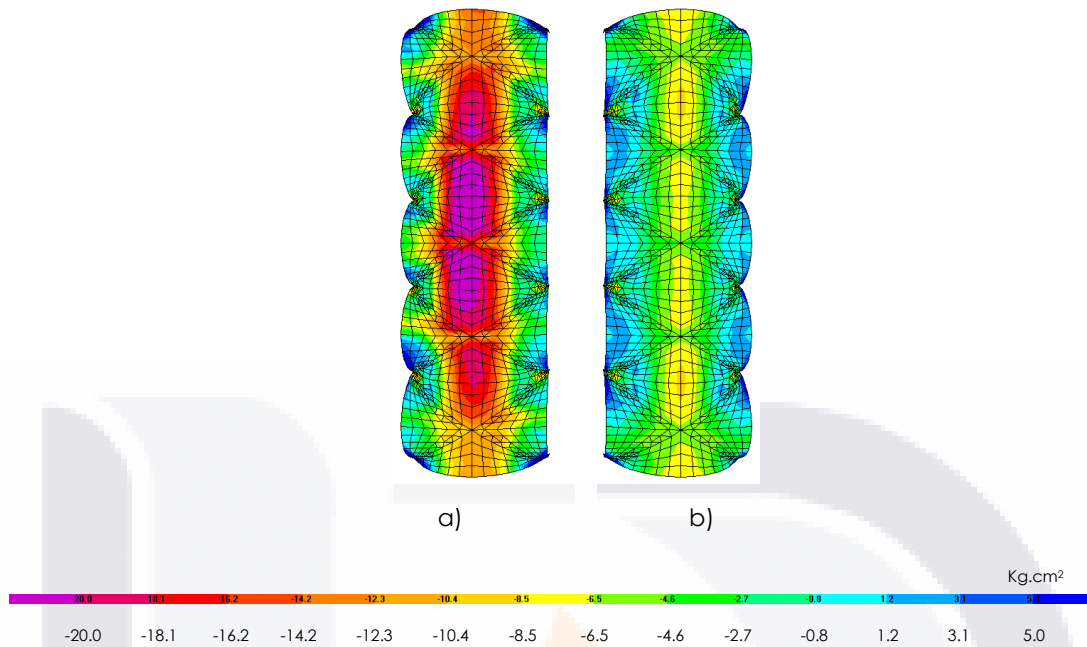
La magnitud de los esfuerzos en la dirección transversal del edificio obtenidos para la bóveda para la configuración geométrica no dañada son de 6.9 kg/cm² en tensión y de 7.0 kg/cm² en compresión (Fig.86a), mientras que en la bóveda con las condiciones geométricas actuales (configuración dañada) las magnitudes resultaron de 21.0 kg/cm² en tensión y de 8.0 kg/cm² en compresión, lo que significa que la bóveda, en su mayor parte ya no está trabajando a compresión (Fig.86b).

Fig.86: Distribución de esfuerzos en la dirección transversal de la bóveda .La imagen a) representa al modelo con la configuración dañada, se observan los esfuerzos máximos de tensión al centro de la bóveda , la imagen b) representa la bóveda en su estado no deformado.

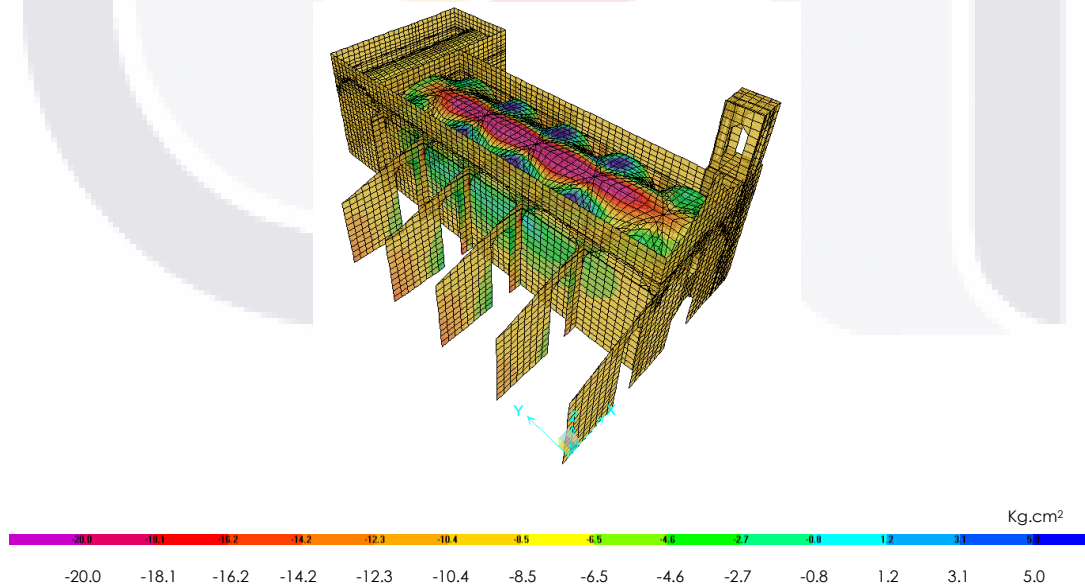
En la Fig.87 se muestra cómo los muros están tomando esfuerzos en tensión en el sentido transversal causado por el sistema de bóvedas.

Fig.87: Representación de la distribución de esfuerzos en la dirección transversal al edificio. La figura muestra cómo se transmiten esfuerzos de tensión (tonos verde a azul) a los muros. El modelo corresponde al de la geometría en su estado dañado

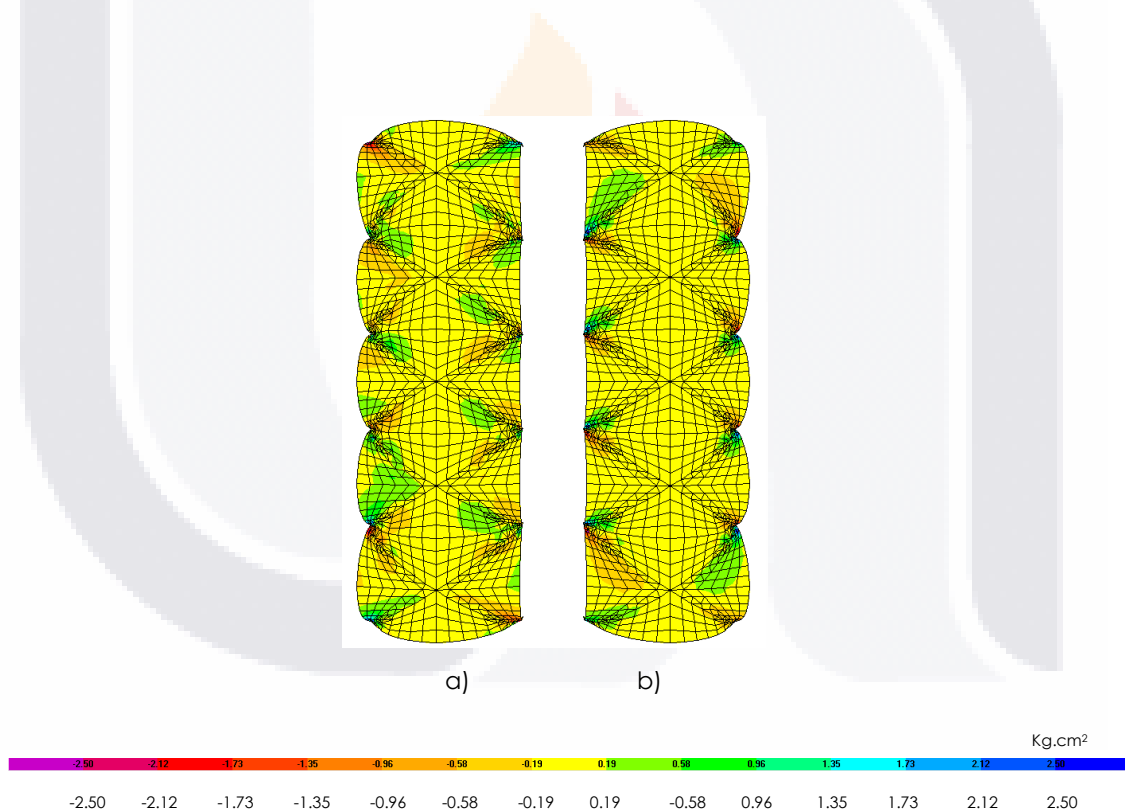
Las magnitudes de los esfuerzos cortantes en el sistema de bóvedas son relativamente bajas. En la dirección del plano X-Z resultaron de 2.15 kg/cm² para el modelo con la configuración geométrica no dañada y de 2.50 kg/cm² en el modelo elaborado a partir de la configuración geométrica dañada. La distribución de esfuerzos cortantes se muestra en la Fig.88. En la Fig.89 se muestra la distribución de esfuerzos cortantes en el plano Y-Z sobre los muros. Se observa en este caso que hay una concentración de esfuerzos en el contacto de los muros con los contrafuertes.

Fig.88: Diagrama de isovalores de la bóveda con la representación de los esfuerzos cortantes en la dirección X-Z a) modelo de la bóveda elaborado a partir de la configuración geométrica dañada. b) modelo de la bóveda considerando la configuración geométrica no dañada.

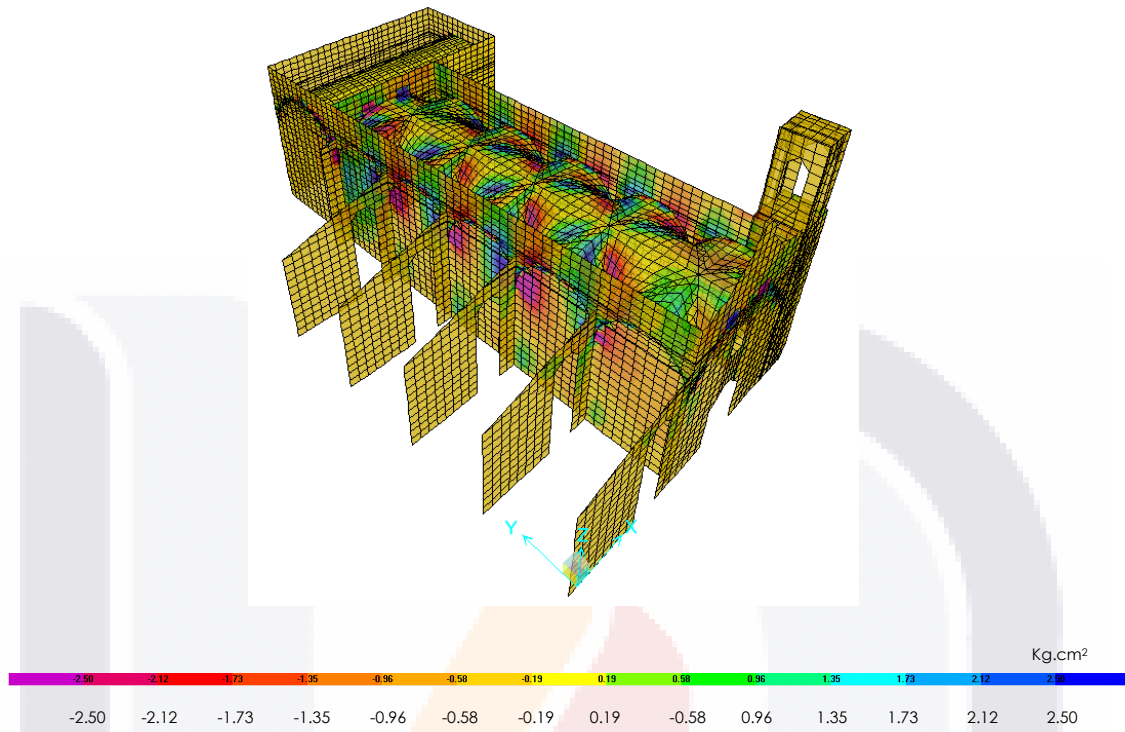
Fig.89: Distribución de esfuerzo cortante X-Z en los muros. Se observa una concentración de esfuerzos en los puntos de contacto de los contrafuertes con los muros de la capilla.
