**UNIVERSIDAD AUTONOMA
DE AGUASCALIENTES**

**DIAGNOSTICO Y PROPUESTA DE RESCATE ESTRUCTURAL DE LA
CAPILLA DE LA TRINIDAD, SAN FRANCISCO DE LOS ROMO, AGS.**

AGUASCALIENTES, AGS. 22 DE NOVIEMBRE DE 2013

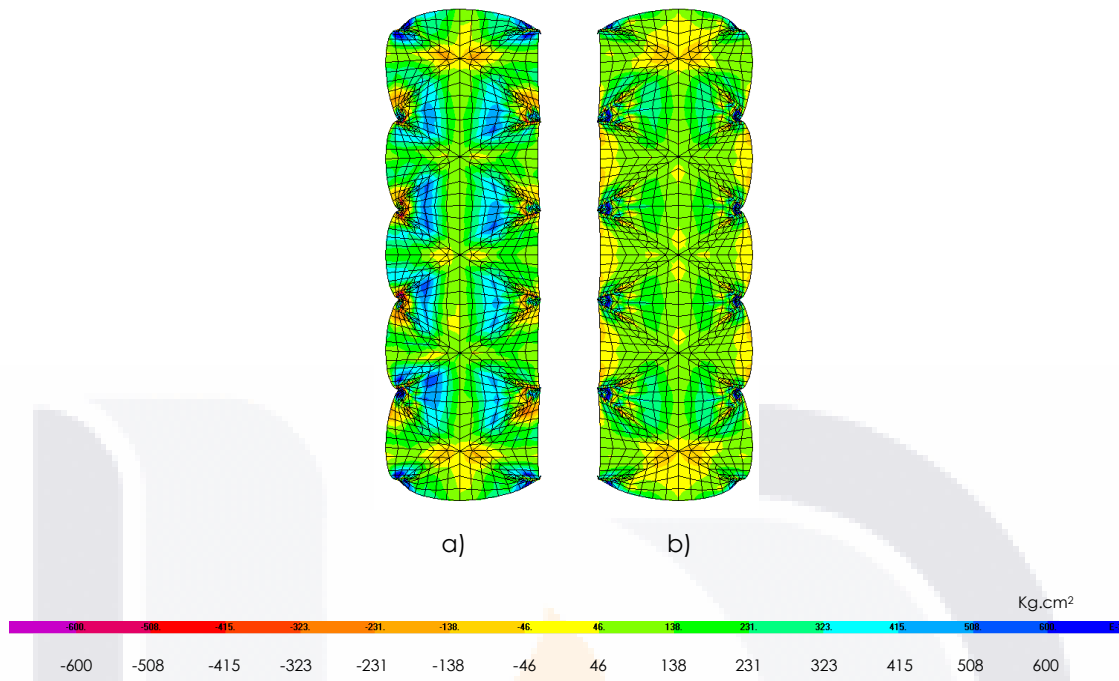
Las magnitudes del esfuerzo cortante en el sentido Y-Z resultaron de 0.60 kg/cm² para el modelo con configuración geométrica no dañada y de 0.78 kg/cm² en el modelo elaborado a partir de la configuración geométrica dañada. La distribución de cortantes Y-Z se muestra en la fig.90. En la Fig.91 se muestra que los muros están recibiendo niveles de cortante Y-Z altos causado por el sistema de bóvedas.

Fig. 90 Diagrama de isovalores de la bóveda con la representación de los esfuerzos cortantes en la dirección Y-Z, a) Modelo de la bóveda considerando la geometría dañada, b) Modelo de la bóveda considerando la configuración geométrica no dañada.

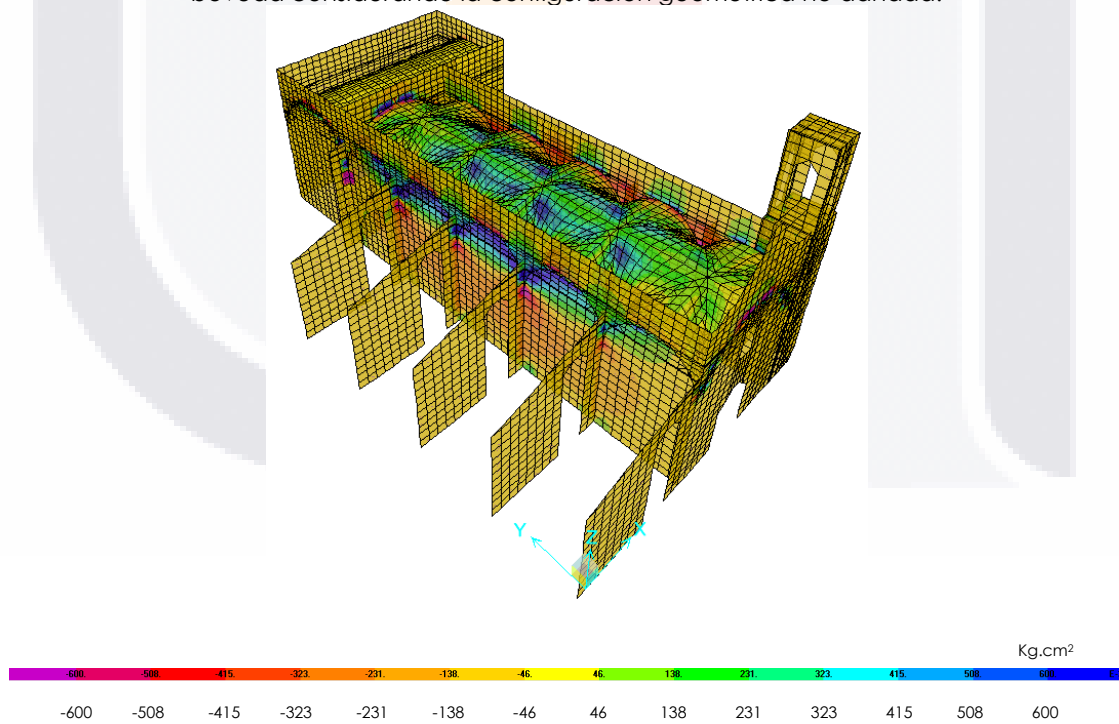
Fig.91: Distribución del esfuerzo cortante Y-Z en los muros causado por el sistema de bóvedas. Se observa una concentración a lo largo de la unión del muro con el sistema de bóvedas.

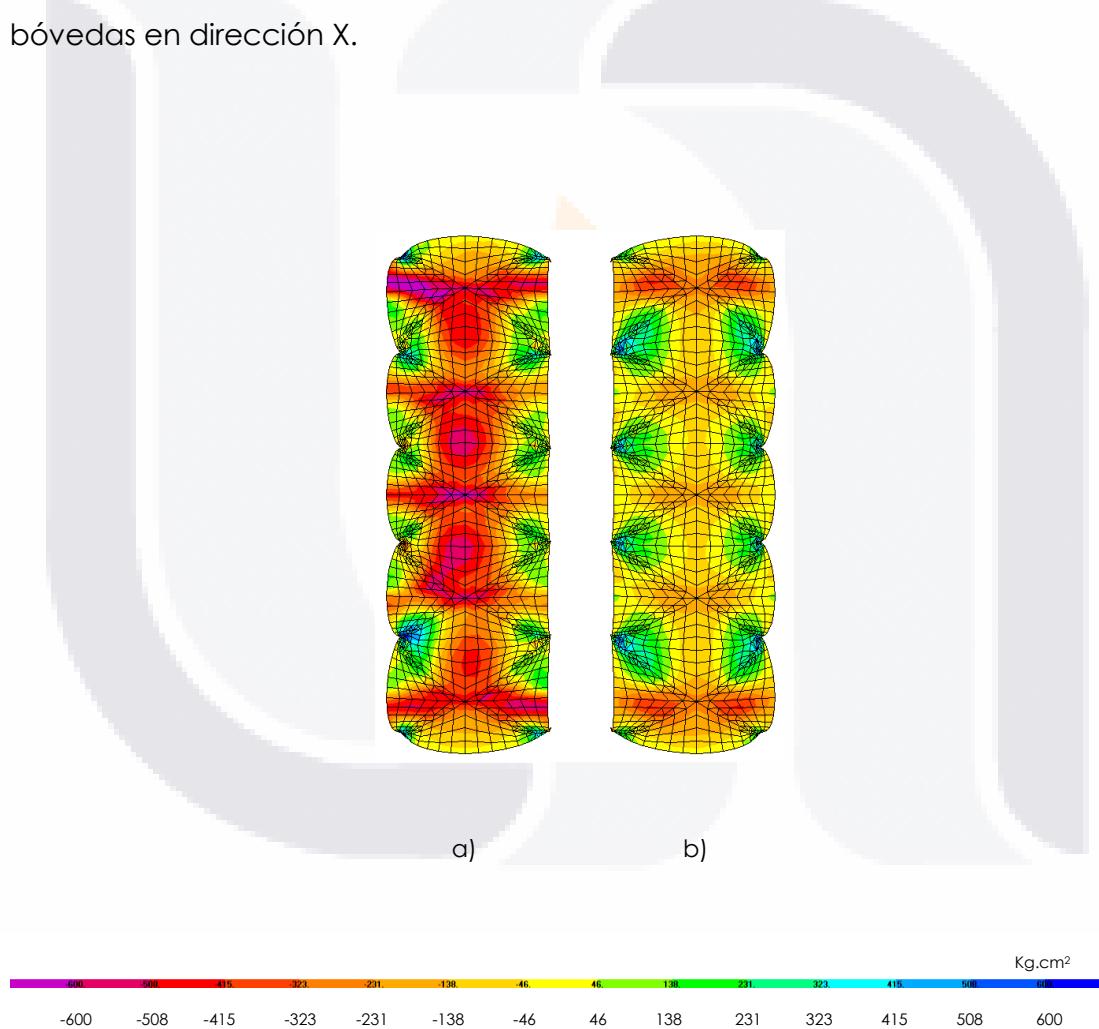
El momento máximo para el modelo de la bóveda en su configuración geométrica dañada en la dirección X es de 550.0 kg-m/m y de 200.0 kg-m/m como lo muestra el diagrama de la Fig.92a); para el modelo de la bóveda considerando su configuración geométrica no dañada se muestra en la figura Fig.92b); las figuras muestran la distribución de momentos en los modelos de las bóvedas en dirección X.

Fig.92: Distribución de momentos en la dirección X. a) modelo de la bóveda configuración dañada, b) modelo de la bóveda configuración no dañada.

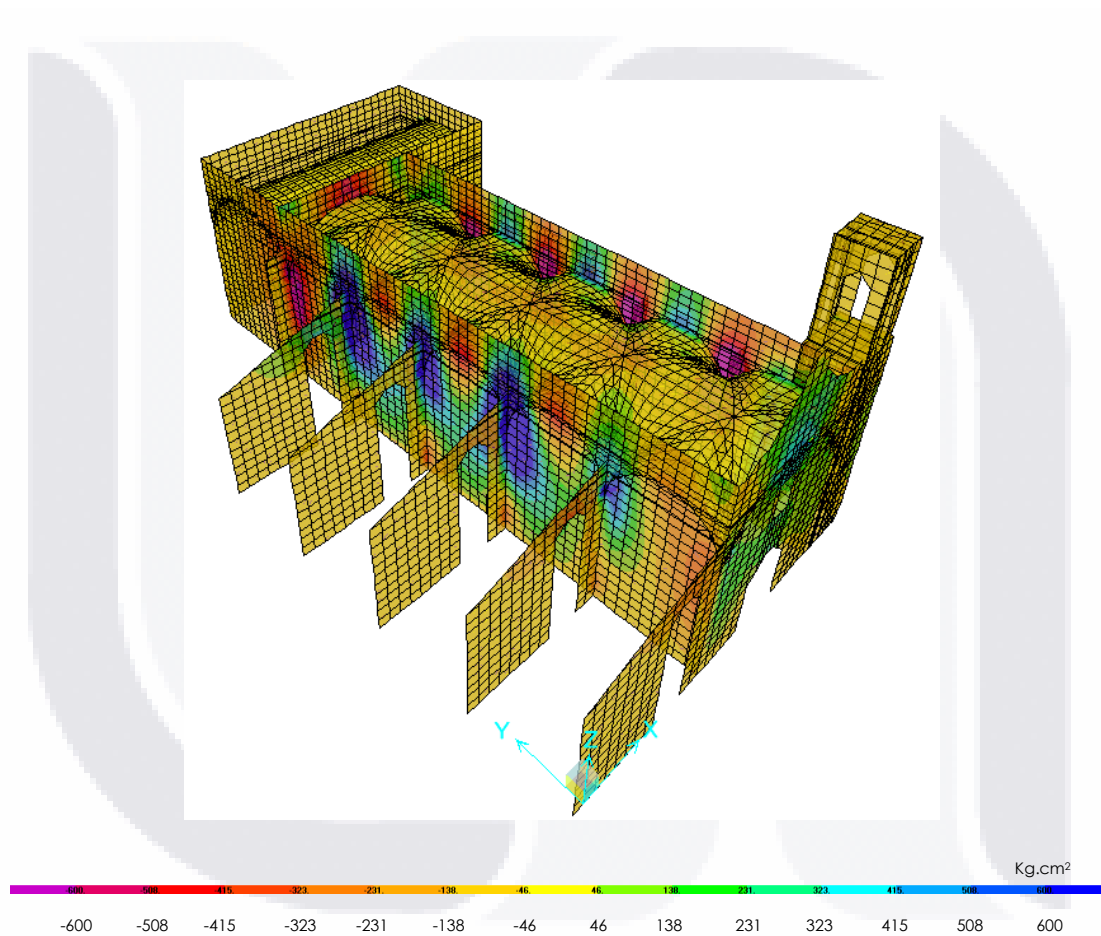
La Fig.93 muestra la distribución de momentos en la dirección X en los muros causados por el sistema de bóvedas. Se observa una concentración de momentos en la unión de los arcos de soporte de la bóveda con el nodo en donde se hace la transmisión de la carga a la columna.

Fig.93: Distribución de momentos en la dirección X o longitudinal.

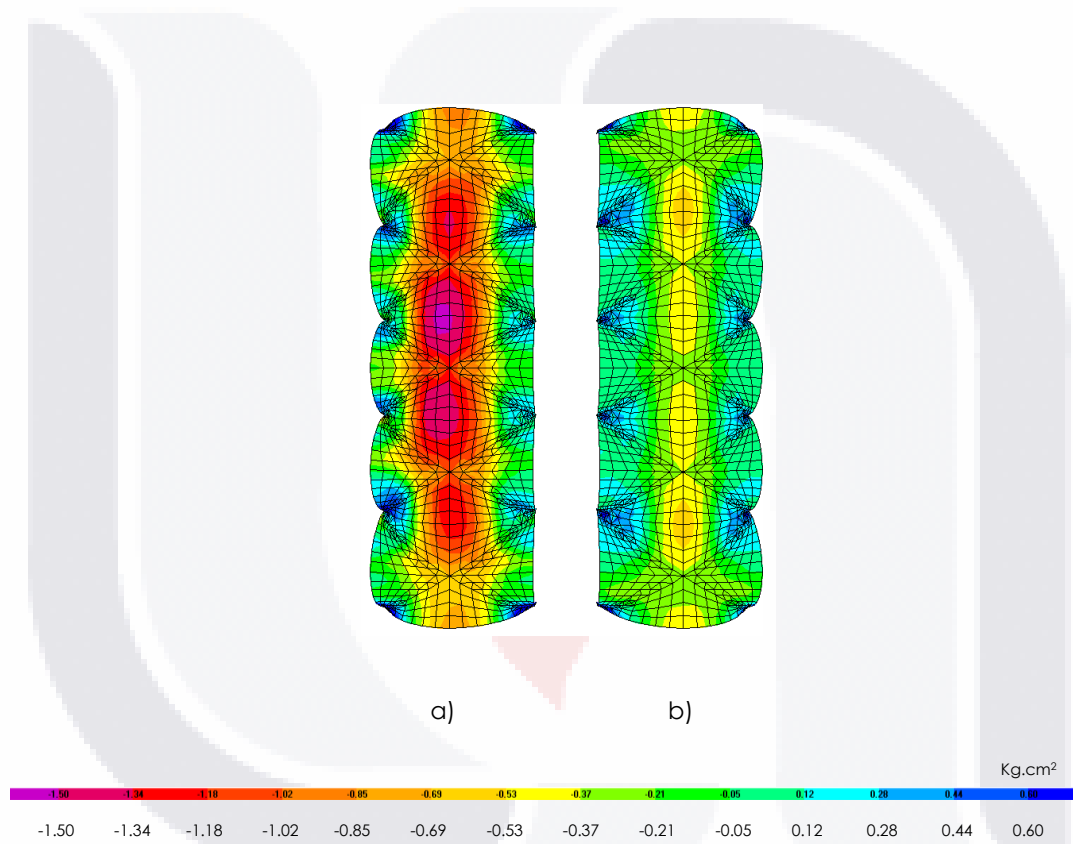
La Fig.94 muestra la distribución de momentos para la dirección "Y", el resultado del análisis reporta un momento en la dirección "Y" para el modelo de la bóveda elaborada a partir de la configuración dañada de 1500 kg-m/ml, y 440.0 kg-m/ml para el modelo de la bóveda con la configuración geométrica no dañada. La figura muestra que los esfuerzos de tensión se magnifican al centro de la bóveda debido a los momentos actuantes.

Fig.94: Distribución de momentos en la dirección Y en la bóveda. a) modelo de la bóveda configuración dañada, b) modelo de la bóveda configuración no dañada.

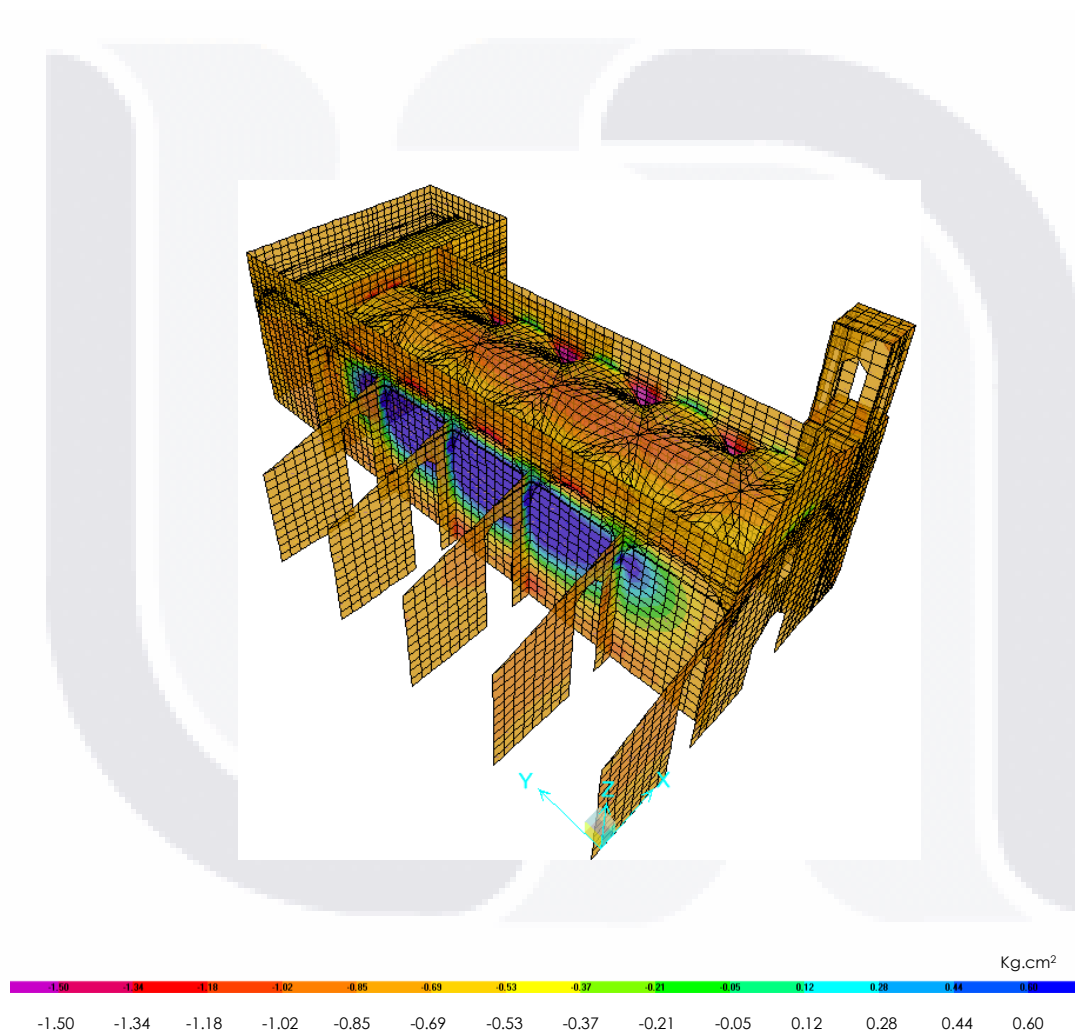
La Fig.95 muestra la distribución de momentos que actúan en la dirección "Y" sobre los muros. Los momentos son mayores en este sentido lo que sugiere que el esfuerzo de tensión sobre los muros (figura 11.9) y los desplomes que actualmente tienen los muros (figura 11.3) es causada por un efecto de momento flector en los muros.

Fig.95: Distribución de momentos en la dirección Y sobre los muros que causa el sistema de bóvedas.

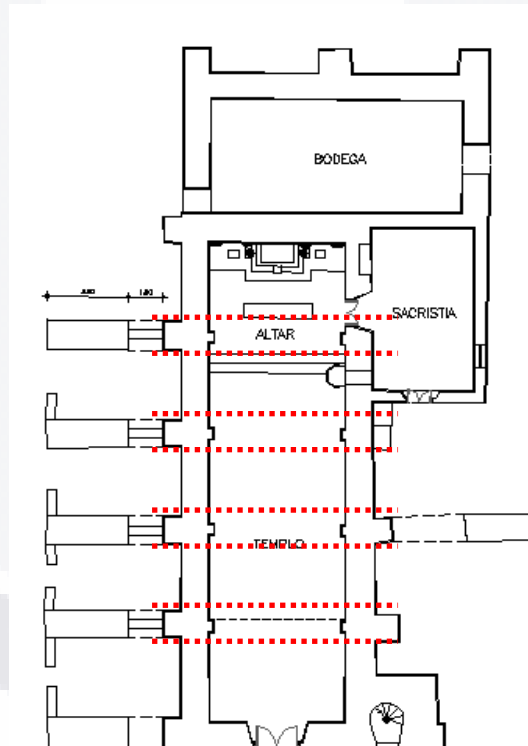
Fig.97: Esquema de propuesta en planta para la colocación de tensores para contrarrestar las fuerzas horizontales que produce el sistema de bóvedas.

De los resultados obtenidos del modelado numérico se tiene que los contrafuertes están tomando una fuerza horizontal por el "pateo" del sistema de bóvedas de $F = 7,505 \text{ kg}$ (**Error! Reference source not found.**). El desplome en los muros sugiere que esta fuerza no ha podido ser contrarrestada por los contrafuertes por lo que la propuesta para contrarrestar dicha fuerza es la colocación de tensores metálicos.

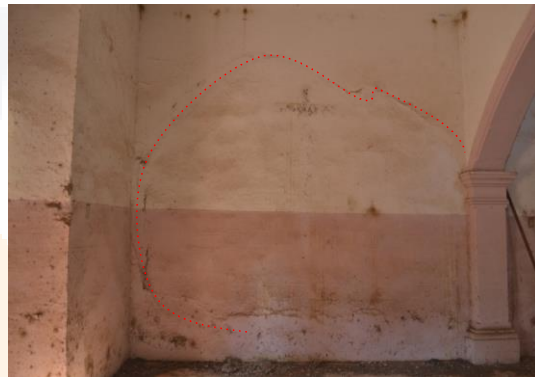
Agrietamiento aparentemente del aplanado, no se distingue si la grieta es solo superficial o esta afectando el muro, posiblemente se trate de un muro diafragma que fué construido posteriormente a la construcción original, ya que se observa por la dirección y forma de la grieta que anteriormente existía un hueco, esto supuesto por la forma de arco.

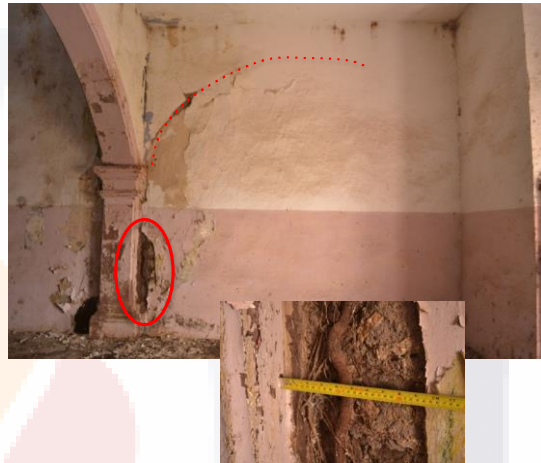
- Agrietamiento aparentemente del aplanado, no se distingue si la grieta es solo superficial o está afectando el muro, posiblemente se trate de un muro diafragma que fue construido posteriormente a la construcción original, ya que se observa por la dirección y forma de la grieta que anteriormente existía un hueco, esto supuesto por la forma de arco.
- Se observa la presencia abundante de humedad en la unión con la columna.
- Crecimiento de materia vegetal al interior del muro de adobe.
- Desprendimiento del aplanado.
- Agrietamiento del muro.
- Pérdida de verticalidad.

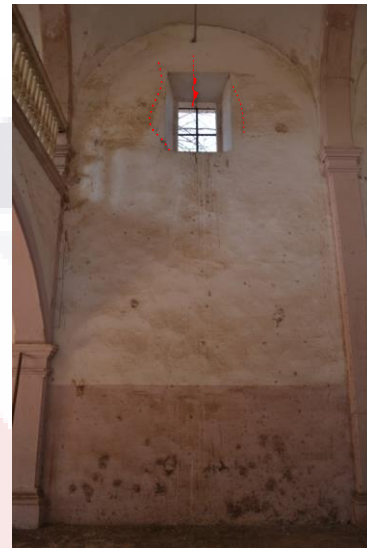
- Desprendimiento de aplanado en los costados de la ventana.
- Presencia de Humedad.
- Separación del muro con la Bóveda en su unión.
- Agrietamiento del aplanado en la parte superior del vano de la ventana.
- Agrietamiento de aplanado en los costados del vano de la ventana.
- Pérdida de verticalidad.

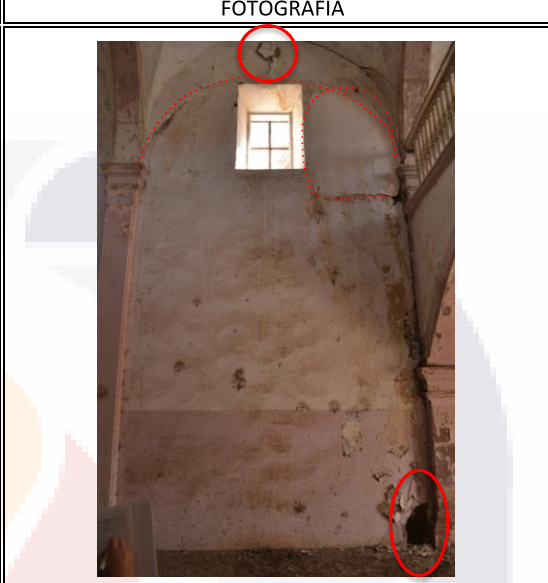
- Presencia y crecimiento de material vegetal.
- Desprendimiento de capa de aplanado.
- Manchas de Humedad y Moho.
- Desprendimiento de aplanado posiblemente por haberla realizado posteriormente.
- Pérdida de verticalidad.
- Se observa que el tensor colocado ha sufrido una separación del muro aprox. de 7 cm.

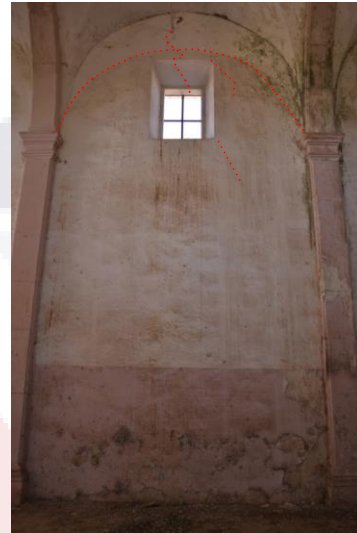
- Desprendimiento de recubrimiento debido a la grieta que baja desde la parte superior del arco, hasta el hueco de la ventana.
- Agrietamiento que inicia en la parte inferior derecha con inclinación aprox. de 10° superficial.
- Agrietamiento en la parte sup. derecha con inclinación Aprox. de 45°.
- Agrietamiento al centro del vano de la ventana al parecer se prolonga desde el tensor que tiene al centro.
- Presenta manchas de humedad.
- Desprendimiento y separación del muro con la bóveda
- Presenta pérdida de verticalidad.

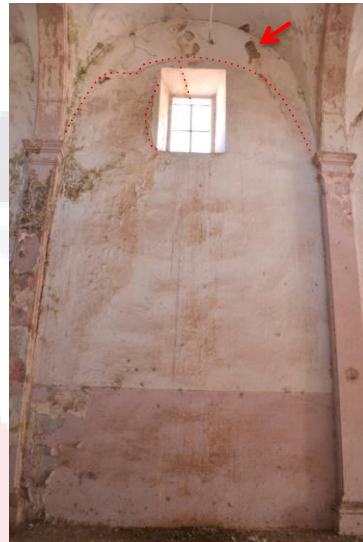
- Agrietamiento que simula un semicirculo en la parte superior de la ventana.
- Agrietamiento al centro del vano de la ventana
- Presenta manchas de humedad.
- Desprendimiento de aplanado.
- Desprendimiento y separación del muro con la bóveda
- Presenta pérdida de verticalidad.

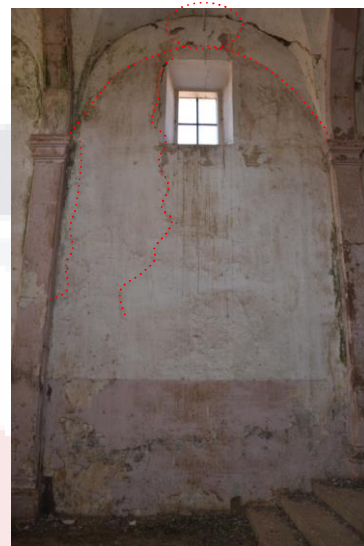
- Agrietamiento que simula un semicirculo en la parte superior de la ventana.
- Agrietamiento que inicia desde la esquina superior izquierda de la ventana, hasta llegar a 2/3 del muro con una longitud de 2.45 m.
- Desprendimiento de aplanado en el area en donde se encuentra ubicado el tensor.
- Agrietamiento al centro desde el tensor hasta el centro de la ventana.
- Presencia de humedad junto a las columnas y al lado derecho de la ventana.
- Desprendimiento y separación del muro con la bóveda
- Presenta pérdida de verticalidad.

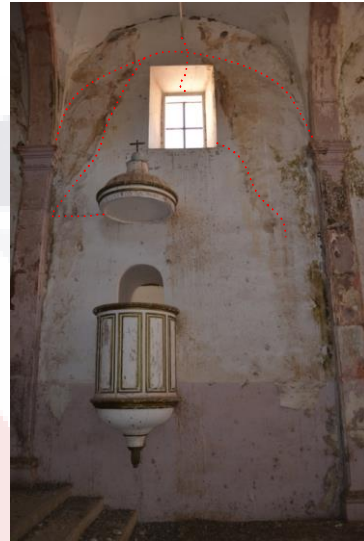
- Agrietamiento que simula un semicirculo en la parte superior de la ventana.
- Agrietamiento que inicia desde la esquina inferior derecha de la ventana.
- Desprendimiento de aplanado en el area en donde se encuentra ubicado el tensor.
- Agrietamiento al centro desde el tensor hasta el centro de la ventana.
- Presencia de humedad junto a las columnas y al lado derecho de la ventana, presencia de moho.
- Desprendimiento y separación del muro con la bóveda
- Presenta pérdida de verticalidad.

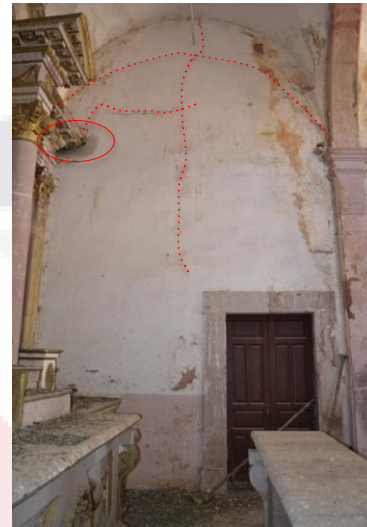
- Agrietamiento que simula un semicirculo en la parte superior antes de unirse a la bóveda
- Agrietamiento central que inicia en la union con la bóveda y baja de manera vertical hasta casi la altura de la puerta.
- Agrietamiento que inicia en el capitel del elemento ornamental del altar y atravieza la grieta central.
- Oquedad en el muro debido al elemento ornamental del muro del altar
- Presencia de humedad, presencia de moho.
- Desprendimiento y separación del muro con la bóveda
- Presenta pérdida de verticalidad.

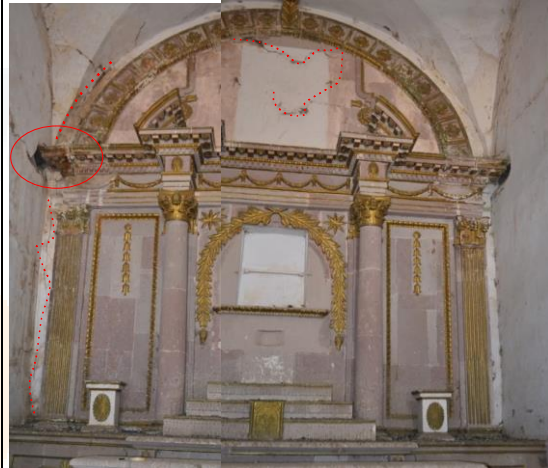
- Agrietamientos al centro en la parte superior.
- Agrietamiento lateral con la unión de muro con la bóveda.
- Agrietamiento que inicia en el capitel del elemento ornamental del altar hasta la parte inferior del basamento.
- Elemento ornamental dañado por agrietamiento en la zona.
- Presencia de humedad, presencia de moho.
- Presenta pérdida de verticalidad. se percibe una leve deformación del muro estando en el sitio.

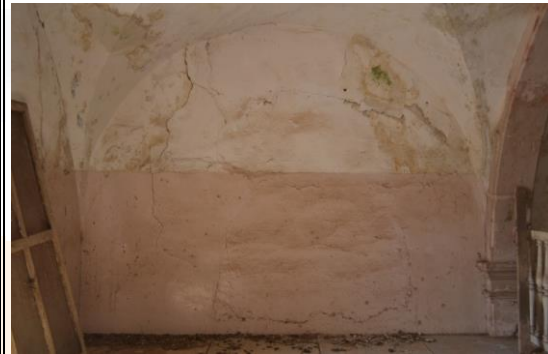
- Agrietamientos al centro del muro donde la grieta rodea la parte central del mismo.
- Agrietamiento lateral con la unión de muro con la bóveda.
- Presencia de humedad, presencia de moho.
- Presenta pérdida de verticalidad .
- Presenta hundimiento en la zona en donde se encuentran las grietas aprox de 4 cm.

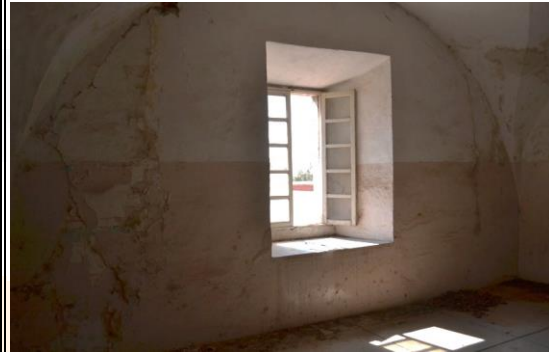
- Agrietamientos verticales al lado izquierdo y derecho del muro
- Agrietamiento lateral con la unión de muro con la bóveda.
- Presencia de humedad, presencia de moho.
- Presenta desprendimiento de acabado.

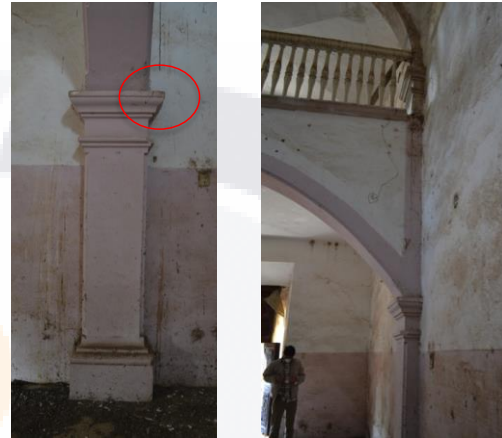
- Agrietamiento en capitel de la columna.
- Agrietamiento en la interfase columna-basamento.
- Fisura a lo largo de la columna, causada al parecer por la separación entre sistemas Arco-Columna.

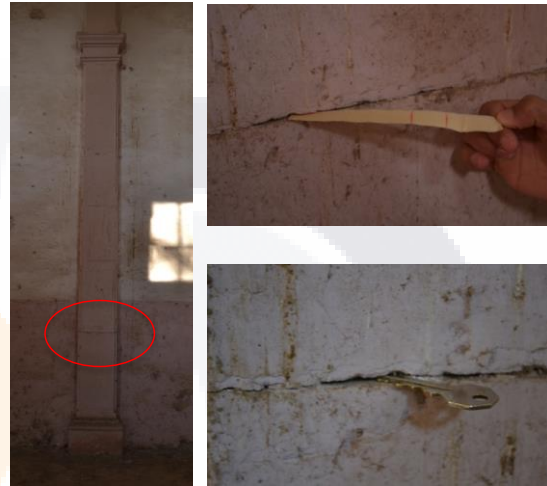
- Agrietamiento entre bloques de columna con separacion max de 2mm y 12 cmm de profundidad.
- Agrietamiento entre capitel y bloque de la columna.
- Pérdida de verticalidad.

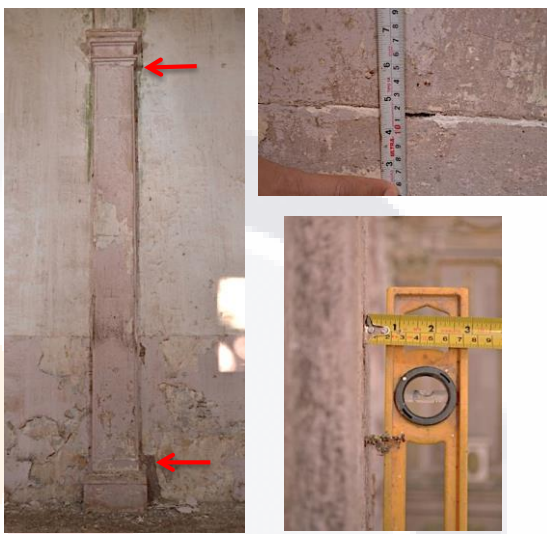
DESCRIPCION DE LA PATOLOGIA
<ul style="list-style-type: none"> - Separación de los bloques del basamento y bloque de arranque de la columna, de hasta 4mm de apertura y una profundidad aprox. de 12 cm. - Separación de los bloques entre la unión de la columna con el capitel. - Ambas separaciones fueron resanadas con yeso, segun se observó en campo. - Presencia de humedad a los costados de la columna. - Presencia de moho. - Pérdida de verticalidad, a una altura de 2.0 aprox, el desplome resulto de 2 cm.

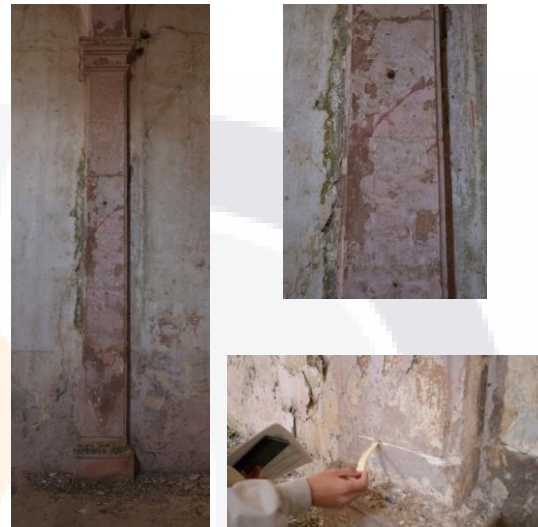
- Separación de los bloques del basamento y bloque de arranque de la columna., de hasta 5 mm de apertura y una Profundidad aprox. de 16 cm.
- Separación de todos los bloques desde el basamento hasta el capitel.
- Presencia de humedad a los costados de la columna.
- Agrietamiento en bloque intermedio de 38 cm de long. y un angulo aprox de 45°.
- Presencia de moho.
- Pérdida de verticalidad.

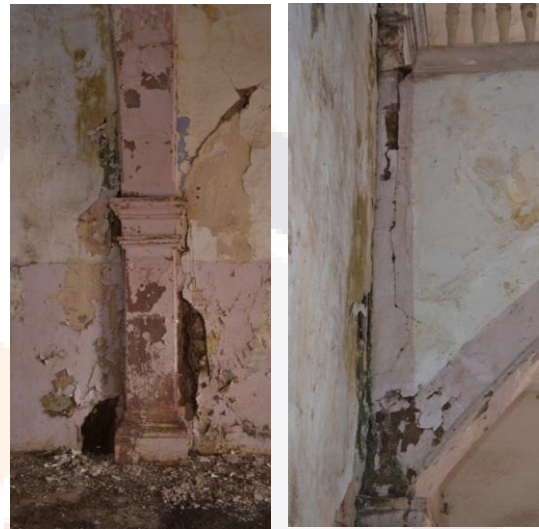
- Presencia de humedad considerable en arco y columna.
- Desprendimiento y separación de columna contra el arco que sostiene la losa del coro.
- Desprendimiento lateral con el muro.
- Pérdida de sección debido al empotramiento de la losa y del barandal de madera del coro.
- Pérdida de verticalidad.

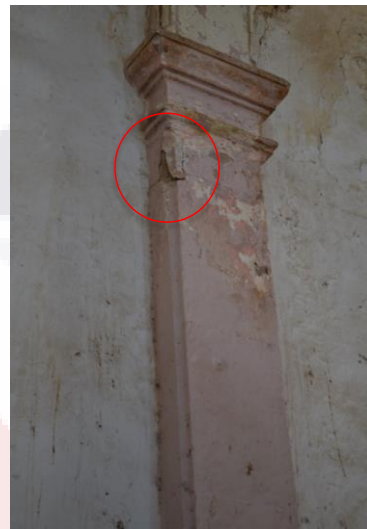
- Presencia de humedad.
- Estallamiento de una de las aristas de la parte superior.
- Pérdida de verticalidad.

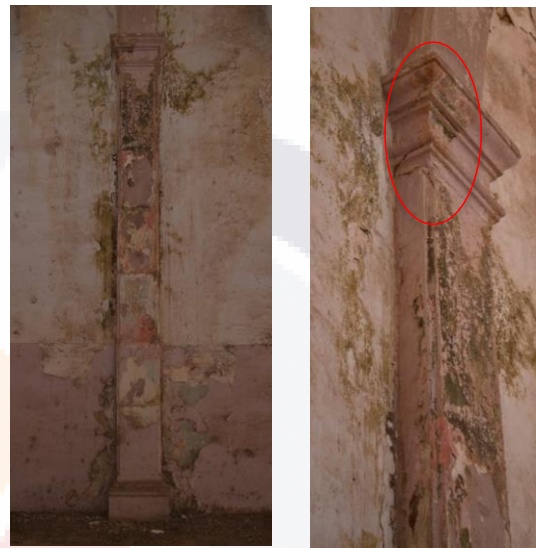
- Agrietamiento en la unión del bloque de columna superior y capitel
- Presencia de humedad.
- Presencia de moho.
- Se percibe de manera representativa todas las uniones de los bloques que conforman la columna.
- Pérdida de verticalidad.

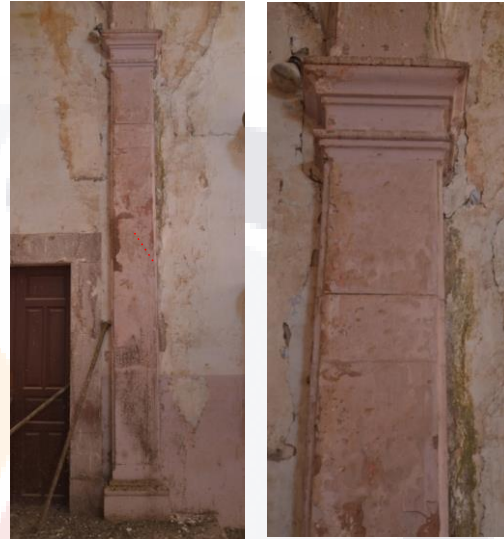
- Agrietamiento en la unión del bloque de columna superior y capitel, presenta excentricidad.
- Presencia de humedad.
- Presencia de moho.
- Agrietamiento en uno de los bloques
- Pérdida de verticalidad.

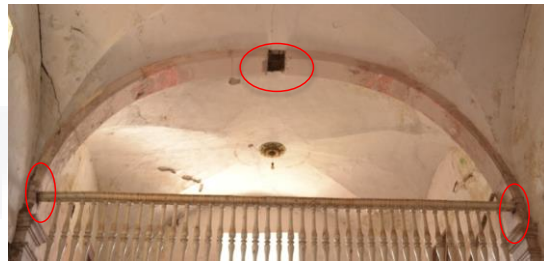
- Desprendimiento de la pieza central o piedra clave.
- Presenta pérdida de la geometría.
- Separación de los bloques que conforman el arco.
- Perdida de sección en el arranque del arco por anclajes de losa y barandal de coro.
- Presenta agrietamientos considerables en su sección.

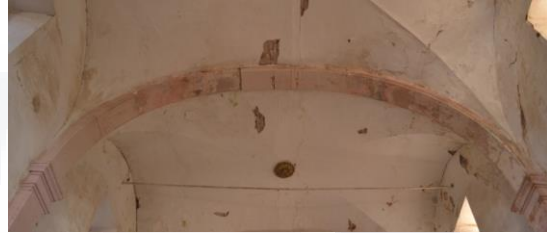
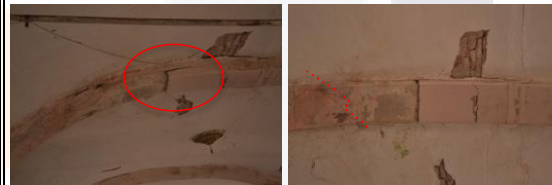
- Bloques de la sección estan por desprenderse.
- Pérdida de sección geométrica.
- Separación entre bloques.
- Agrietamiento de uno de los bloques cercano a la parte central.

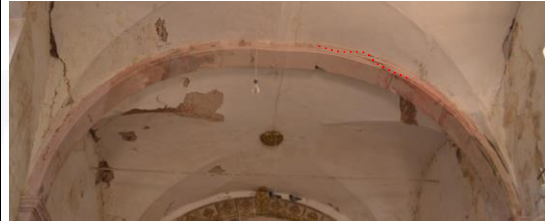
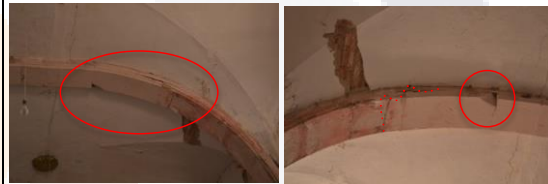
- Bloques de la sección presentan separación entre ellos.
- Pérdida de sección geométrica.
- Agrietamiento en los bloques por la parte lateral, están por desprenderse
- Separación de la sección de arco con la bóveda.
- Presencia de humedad y moho.
- Pérdida de la sección en uno de los bloques.
- Delaminación de los bloques de cantera .

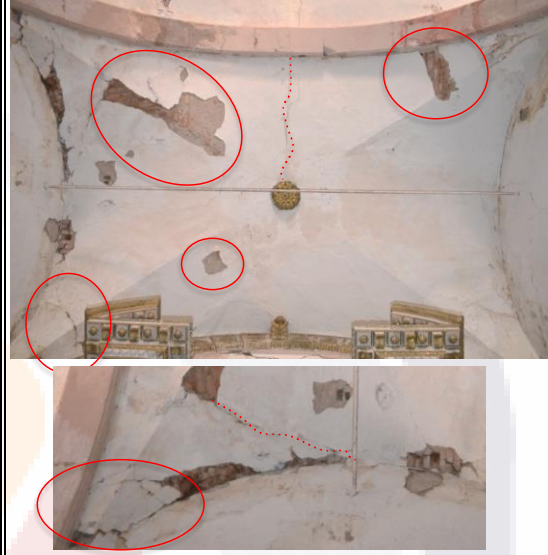
- Presenta varias zonas con desprendimiento de aplanado, con exposición de material de barro rojo.
- Presenta agrietamiento al centro de la bóveda a partir del ornamento del centro en direccion sur.
- Presenta separación del muro y la bóveda en el lado izquierdo y agrietamiento severo en la unión con la columna con desprendimiento y pérdida de sección del material.

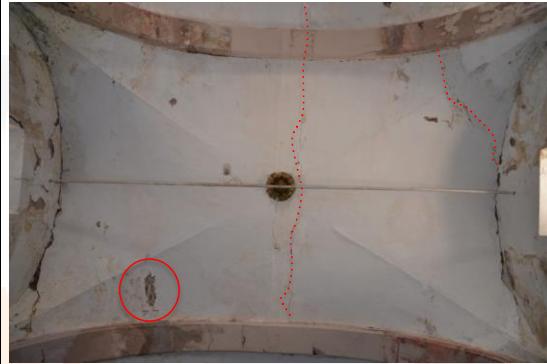
- Presenta varias zonas con desprendimiento de aplanado, con exposición de material de barro rojo.
- Presenta agrietamiento al centro de la bóveda en todo el entre eje.
- Presenta separación del muro y la bóveda ambos costados, agrietamiento severo en la unión del arranque de la bóveda.
- Presenta agrietamiento en la zona central posiblemente debido a una intervención anterior

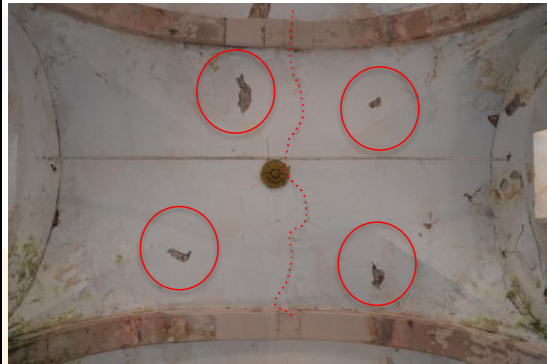
- Presenta varias zonas con desprendimiento de aplanado, con exposición de material de barro rojo.
- Presenta agrietamiento al centro de la bóveda en todo el entre eje.
- Presenta ligera separación del muro y la bóveda ambos costados, agrietamiento severo en la unión del arranque de la bóveda. con el muro de la fachada oriente
- Presenta agrietamiento en la zona central posiblemente debido a una intervención anterior

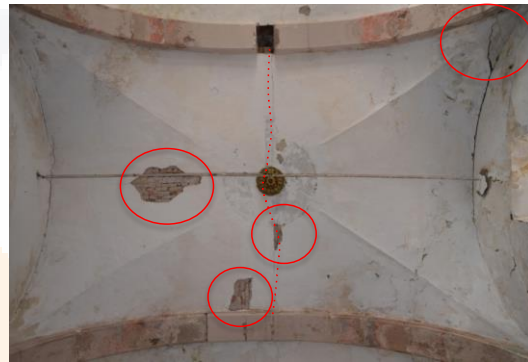
- Presenta varias zonas con desprendimiento de aplanado, con exposicion de material de barro rojo.
- Presenta agrietamiento al centro de la bóveda en todo el entre eje.
- Presenta ligera separación del muro y la bóveda ambos costados, agrietamiento severo en la union del arranque de la bóveda. con el muro de la fachada oriente
- Presenta agrietamiento en la zona central posiblemente debido a una intervención anterior

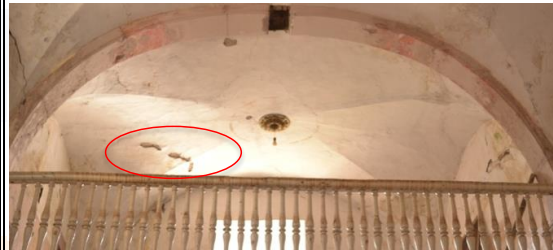
- Presenta varias zonas con desprendimiento de aplanado, con exposici3n de material de barro rojo.
- Presenta agrietamiento al centro de la b3veda.
- Presenta agrietamiento en la zona central posiblemente debido a una intervenci3n anterior

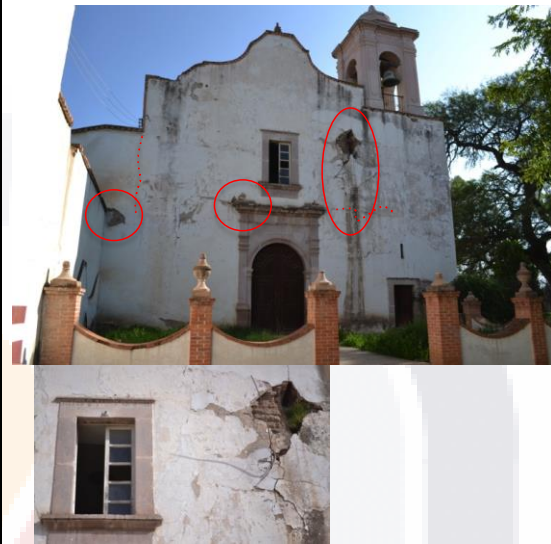
- Presenta desprendimiento de acabado.
- Socavación de la mampostería en unión de elementos ornamentales de cantera en la parte superior de la puerta.
- desprendimiento de gárgola de bajante de agua, presenta mancha de escurrimiento y humedad en esa zona.
- Se observa que existe vegetación al interior de la mampostería.
- Presenta abultamiento del aplanado.
- Presenta muchas grietas superficiales en toda el área del muro.

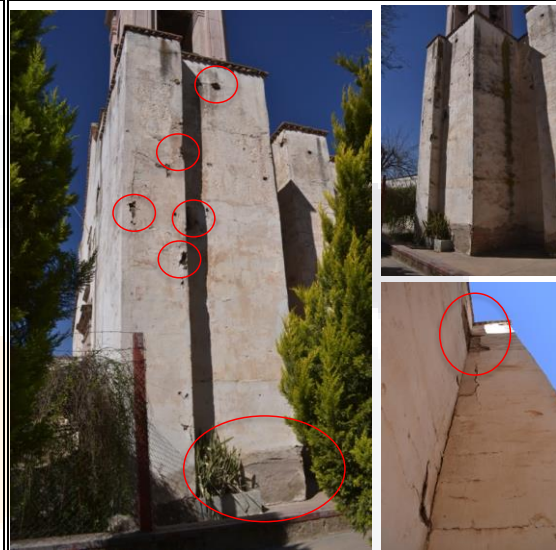
- Presenta varias oquedades en el muro .
 - Presenta un hueco para dar iluminación y ventilación a la escalera de caracol.
 - Existe presencia de humedad y moho.
 - Presenta desprendimiento da acabado.
- En el despalnte se observa que el material esta expuesto, así mismo presenta una reparación con material distinto.
- Existe un deprendimiento entre el pilar del eje F con el muro, a pesar de que se observa que está de manera continua con el muro.

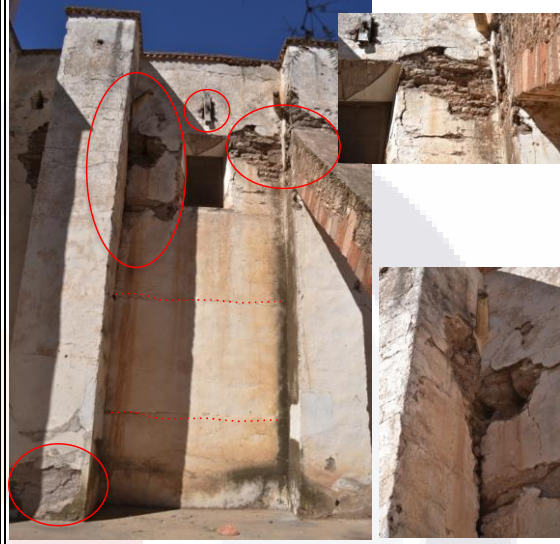
- Presenta desprendimiento de aplanado en varias zonas.
- Presenta zonas en donde la mampostería está expuesta e intemperizada.
- Existe un hueco en el muro de sección considerable.
- En la zona donde está conectado el tensor presenta pérdida de material por lo que existe un vacío en la zona.
- Existen resanes en la parte superior del muro posiblemente realizados en fecha no muy reciente.
- Exposición del material en la unión del contrafuerte con la pilastra.
- Existe separación entre la pilastra y el muro.

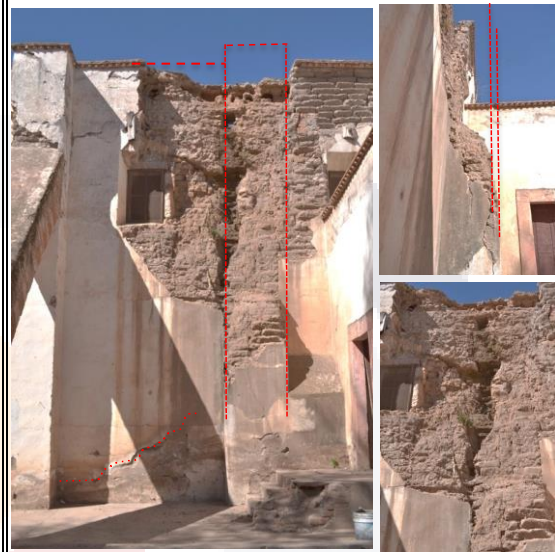
- Presenta pérdida de la sección del pilar principal en un 70% de su estructura.
- Desprendimiento y derrumbamiento del material.
- Pérdida de sección de muro.
- Presencia de humedad e intemperización del material del muro
- Presencia de material vegetal.
- La bajada de agua pluvial es al parecer lo que ha provocado el deterioro.
- Socavación en la zona en donde el agua forma su cause al momento de la caída.

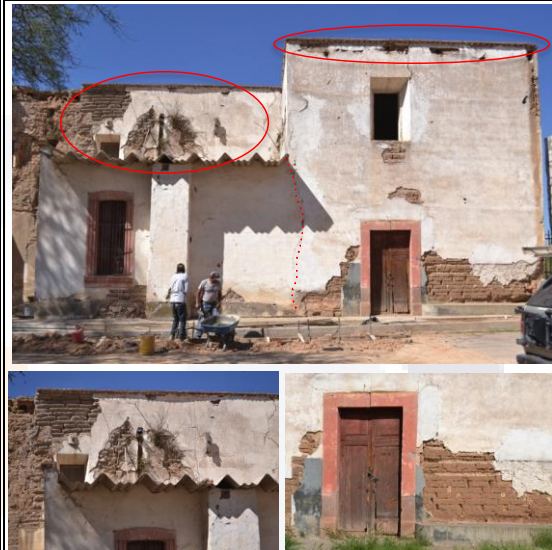
- Presenta pérdida de aplanado en la parte superior, lo que provoca que el material se esté intemperizando.
- Existe presencia de crecimiento de vegetación en la zona en donde existe la bajada de agua pluvial.
- Presenta abultamiento del aplanado en la parte superior en la unión con el tabique de remate del muro.
- Presenta agrietamiento en la parte donde el muro tiene mayor altura.
- Presenta múltiples grietas en toda el área del muro.
- Existe pérdida de verticalidad del muro.

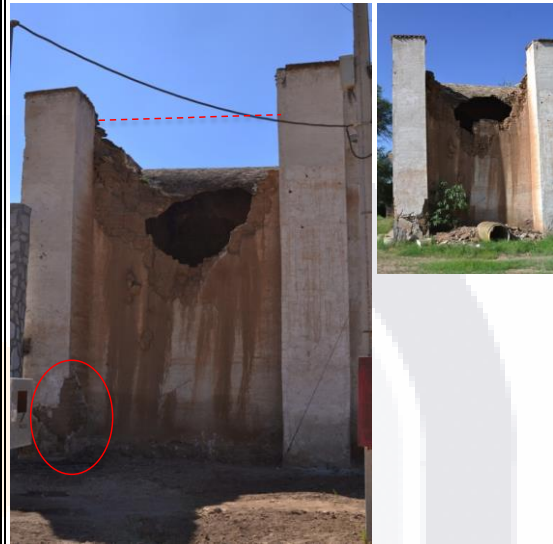
- Muro dañado severamente, pérdida de sección
- La bóveda presenta derrumbe en la zona al centro del muro.
- Presencia de humedad e intemperización del material.
- Los pilares presentan pérdida de verticalidad.
- En algunas zonas presenta desprendimiento de acabado.

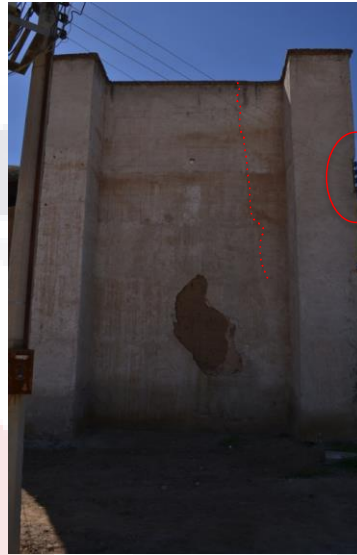
- Presenta desprendimiento de acabado en la parte central del muro.
- Preseta una grieta que tiene sentido vertical, que casi corre de su parte media hasta la parte última del muro.
- Presenta adiciones de aisladores de cables de energía eléctrica.

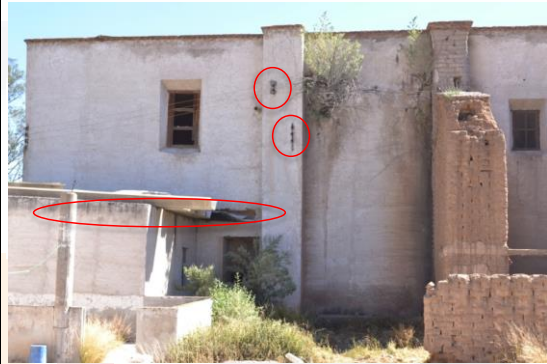
- El muro presenta apertura intencional para adosar la cubierta de la construcción.
- Presenta elementos de fijación de cables de energía eléctrica.
- Presencia de vegetación que nace en los muros de la Capilla en la arista de las pilastras.
- Existe ligera separación entre la pilastra y el muro.

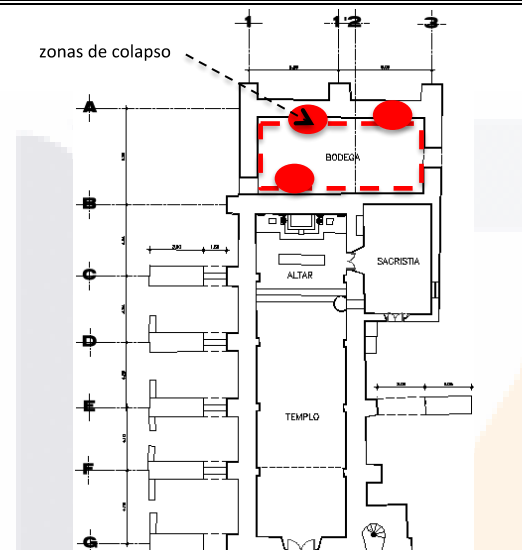
<p>zonas de colapso</p>

DESCRIPCION DE LA PATOLOGIA
<ul style="list-style-type: none"> - La bóveda se encuentra severamente dañada, presenta colapsos en forma parcial. - No existe continuidad estructural con los muros en ciertas zonas. - El arco central ya no se encuentra cumpliendo su funcion estructural. - La bóveda esta apunto de colapsar por completo y esto puede provocar daños colaterales. - Presenta crecimiento de materia vegetal. - Se han encontrado madrigueras de animales en los pretiles de los muros de adobe en esta zona.

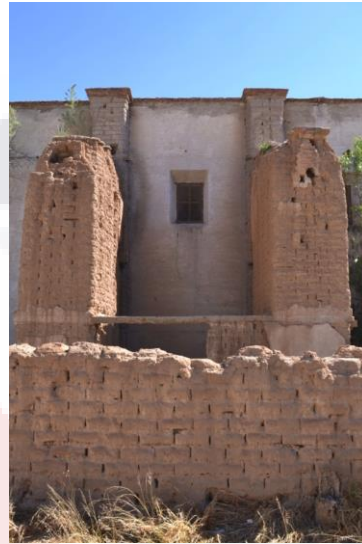
- Las pilastras se encuentran sin aplanado, lo que produce que la mampostería se este intemperizando.
- Los contrafuertes se encuentran sin aplanado , el material se encuentra intemperizado severamente.
- Los contrafuertes presentan pérdida de sección geométrica.
- Presentan oquedades.
- El muro no presenta agrietamiento visible.

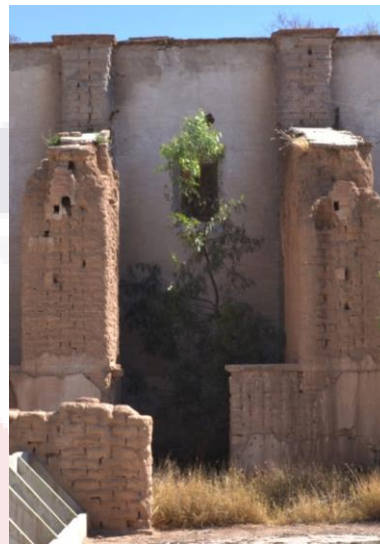
- Las pilastras se encuentran sin aplanado, lo que produce que la mampostería se este intemperizando.
- Los contrafuertes se encuentran sin aplanado, el material se encuentra intemperizado severamente.
- Los contrafuertes presentan pérdida de sección geométrica.
- Presentan oquedades.
- El muro no presenta agrietamiento visible.

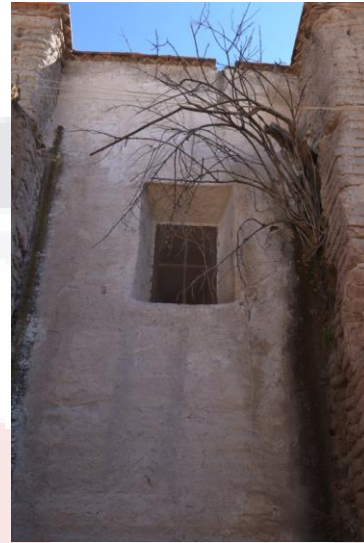
- Las pilastras se encuentran sin aplanado, lo que produce que la mampostería se este intemperizando.
- Los contrafuertes se encuentran sin aplanado , el material se encuentra intemperizado severamente.
- Los contrafuertes presentan pérdida de sección geométrica.
- Presentan oquedades.
- Crecimiento de material vegetal en la union entre la pilastra y el muro.
- El muro no presenta agrietamiento visible.
- Se nota la presencia de humedad y moho.
- El contrafuerte del eje F, presenta pérdida de verticalidad, pérdida de sección geométrica.

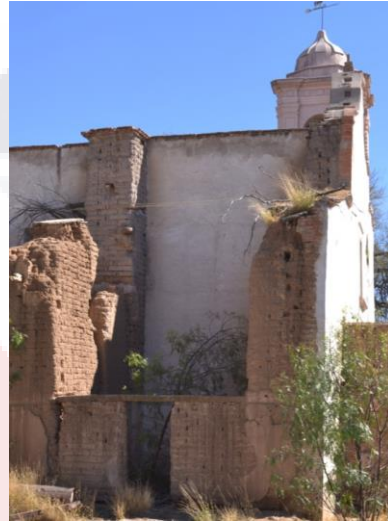
- Las pilastras se encuentran sin aplanado, lo que produce que la mampostería se este intemperizando.
- Los contrafuertes se encuentran sin aplanado , el material se encuentra intemperizado severamente.
- Los contrafuertes presentan pérdida de sección geométrica y crecimiento de material vegetal.
- Presentan oquedades.
- Crecimiento de material vegetal en la union entre la pilastra y el muro.
- El muro no presenta agrietamiento visible.
- Se nota la presencia de humedad y moho.
- El contrafuerte del eje F, presenta pérdida de verticalidad, pérdida de sección geométrica.

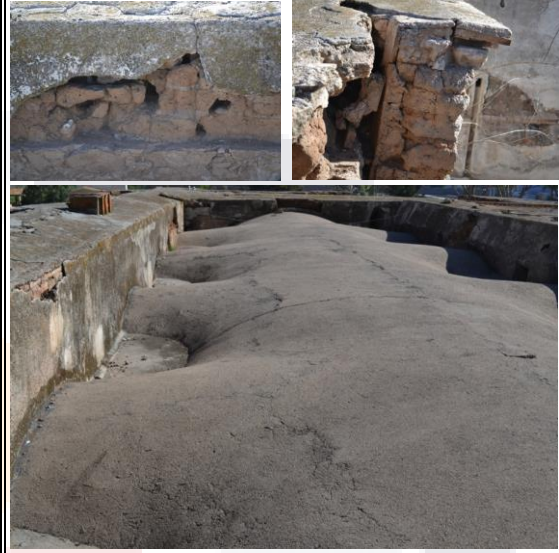
DESCRIPCION DE LA PATOLOGIA

- Los muros de los pretiles se encuentran deteriorados, debido a la intemperización que han sufrido, se piensa que donde inició el problema fué en las zonas de las bajadas de agua pluvial, debido a que en su interior se detecto crecimiento de material vegetal y pues esto ocasionó que el aplanado se haya caido.
- Se localizan grietas de forma longitudinal en la zona media del pretil.
- En la zona de la cabecera, se han encontrado madrigueras de ardillas , por lo cual esto ha contribuido de manera considerable al degradamiento del material.

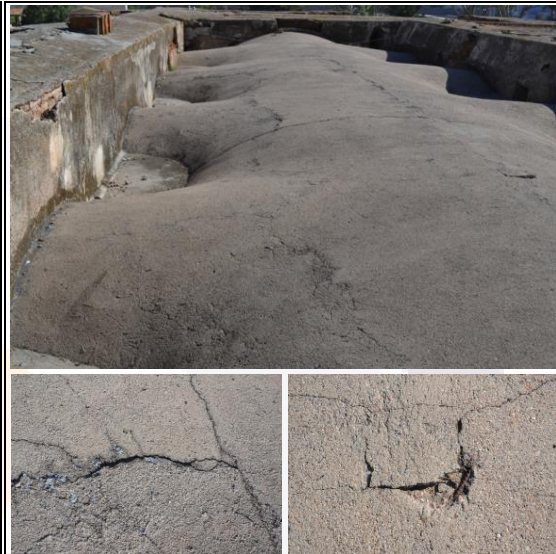
DESCRIPCION DE LA PATOLOGIA

- Presenta agrietamiento en toda la superficie de la bóveda.
- Existen grietas de apertura de hasta 4 mm.
- En algunas zonas, presenta falta de concreto y por ende la exposición del acero de refuerzo.
- Esta bóveda al parecer fue colocada posteriormente y puede ser la causa que la estructura este soportando cargas mayores de las que posiblemente fue diseñada.
