**UNIVERSIDAD AUTÓNOMA
DE AGUASCALIENTES**

**Caracterización del suelo adyacente a fallas superficiales en
Aguascalientes y evaluación de su capacidad de infiltración**

**Para obtener el grado de Maestro en Ingeniería Civil con especialidad en
Ambiental**

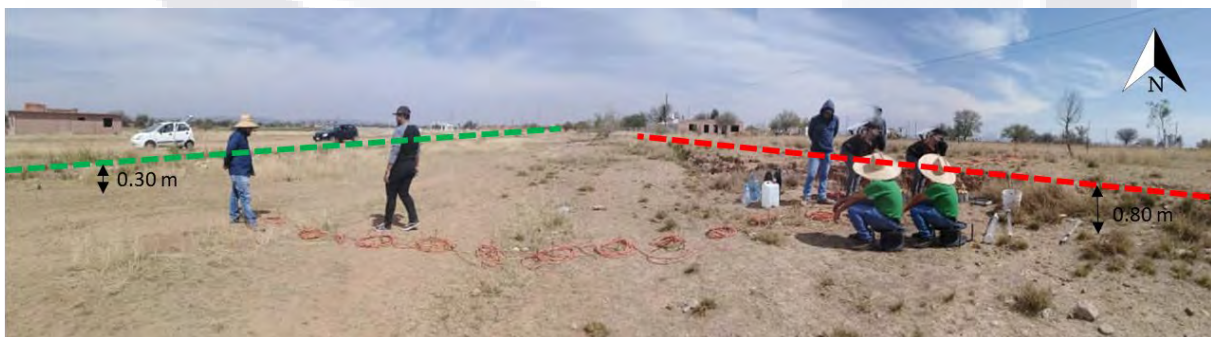
Figura 4. Imagen del sitio. La línea roja corresponde a una falla normal y la línea verde a una grieta.

El área de estudio se ubica en el valle de Aguascalientes, estado de Aguascalientes, México (Figura 3-A). Se propuso una zona de estudio dentro del municipio de Pabellón de Arteaga (Figura 3-B), se seleccionó en base a la caracterización del suelo en una zona de falla (UTM 780335E, 2449914N). En la Figura 4, se muestra una foto del sitio, donde se observan las discontinuidades analizadas, la línea roja representa una falla normal que tiene un escarpe aproximado de 0.80 metros y la línea verde representa una grieta, que tiene un escarpe de 0.30 metros, para fines de esta investigación se les llamará discontinuidades y se analizarán en conjunto.

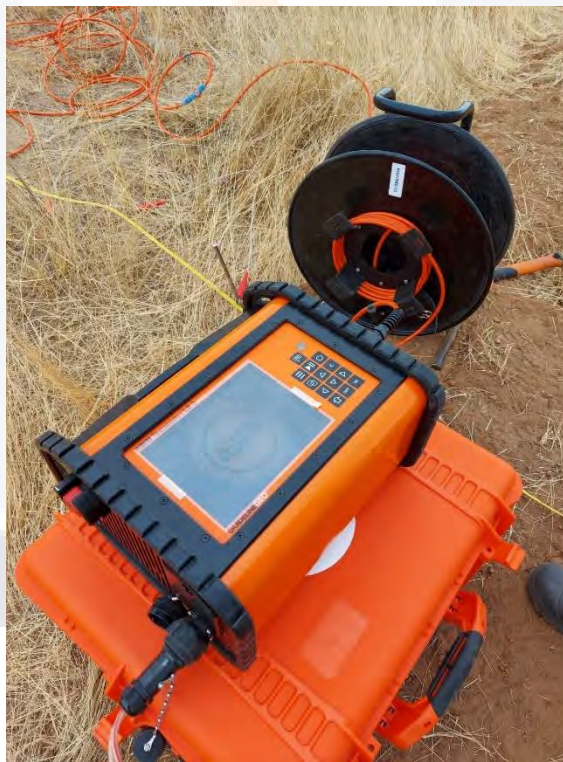
Figura 5. Resistivímetro ABEM modelo *Terrameter LS 2*.

Utilizando el método de resistividad eléctrica, se caracterizó la geometría de las discontinuidades y se identificaron zonas de bajas y altas resistividades que podrían estar relacionadas a daños ocasionados por la falla. Se utilizó el método de tomografía eléctrica resistiva, con el arreglo dipolo-dipolo, para el cual se emplearon 21 electrodos con una separación entre electrodos de 2 metros, con el cual se obtuvo un perfil en 2D de las resistividades del suelo perpendiculares a la falla a una profundidad de 6 metros (Figura 12), la cual se analizará en el capítulo de resultados. El equipo utilizado fue un resistivímetro marca *ABEM* modelo *Terrameter LS 2* (Figura 5).

resistivímetro marca *Iris* modelo *SYSCAL Jr.* (Figura 8), mientras que los puntos 2, 3 y 4 con el resistivímetro marca *ABEM* modelo *Terrameter LS 2* (Figura 5).

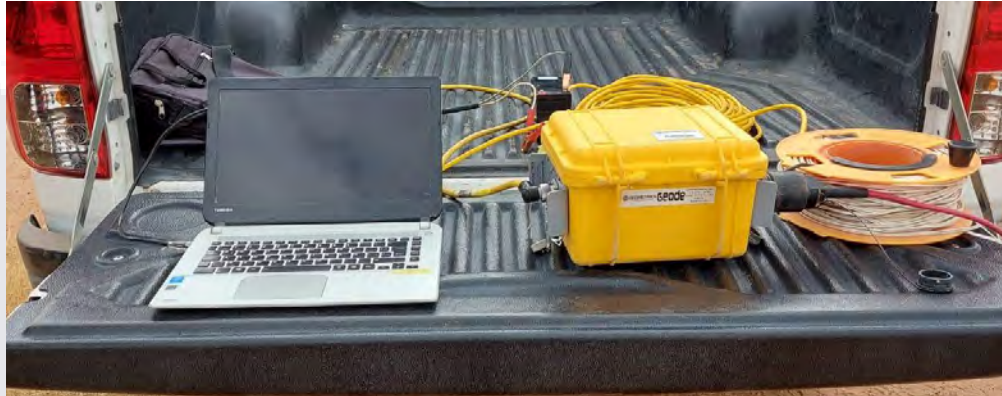
Figura 6. Sismógrafo marca *Geode* modelo *Ultra-light*.

Utilizando el método sísmico, se definió la potencial zona de afectación de la falla. En particular, se utilizó el método de refracción sísmica, para el cual se emplearon 24 geófonos de 4.5

Hz, con una separación de 1.5 metros, generando siete ondas sísmicas en diferentes puntos del perfil, con una placa de acero colocada en el suelo y golpeada con un mazo de 10 libras, con el cual se obtuvo un perfil en 2D de las velocidades de propagación de las ondas sísmicas a una profundidad de 10 metros (Figura 14), la cual se analizará en el capítulo de resultados. El equipo utilizado fue un sismógrafo marca *Geode* modelo *Ultra-light* (Figura 6).

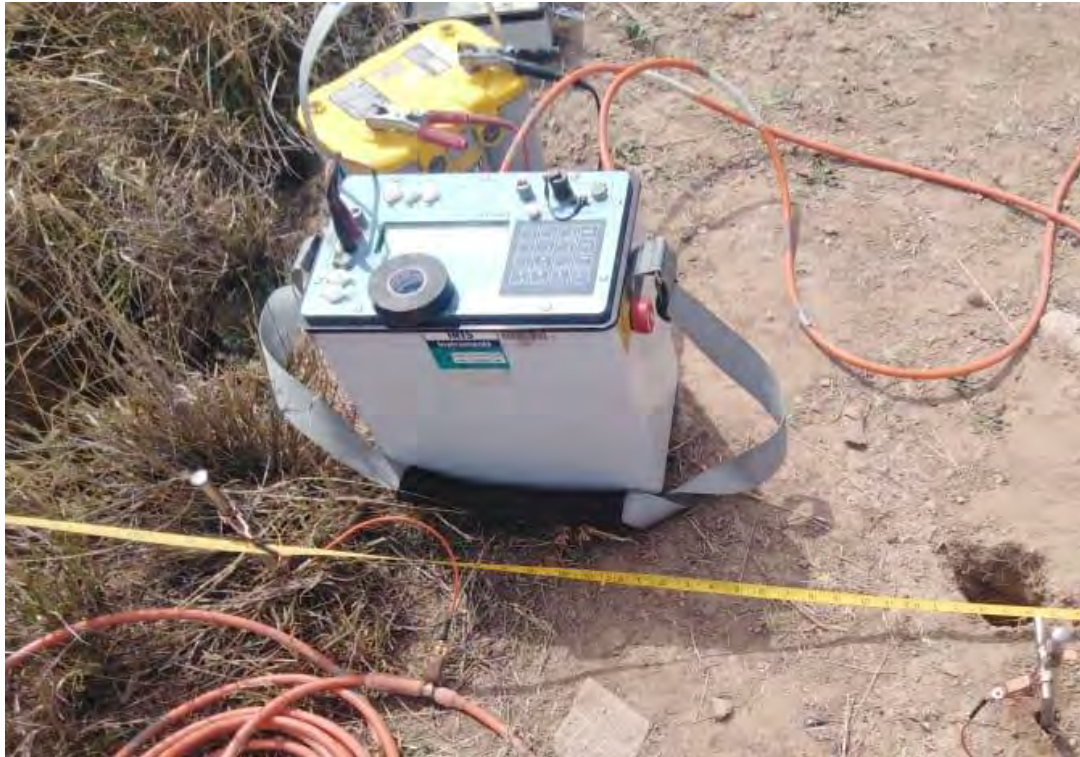
Figura 8. Resistivímetro marca *Iris* modelo *SYSCAL Jr.*

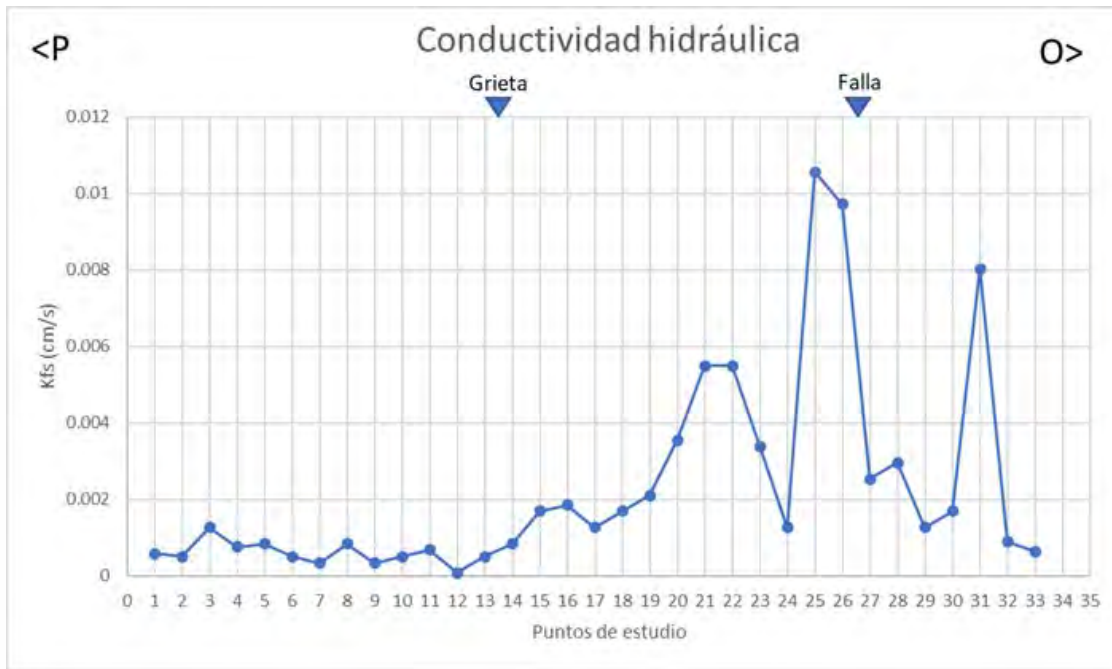
La permeabilidad obtenida varió de $8.45E-05$ a $1.06E-02$ cm/s, a lo largo del perfil de medición, con un promedio de $2.26E-03$ cm/s (Anexos, tabla 2). El perfil de conductividad hidráulica (Figura 10), muestra valores bajos en los primeros 13 puntos de análisis, que van desde $8.45E-05$ a $1.27E-03$ cm/s. Sin embargo, a partir del punto 13 se observa una tendencia al aumento de la conductividad hidráulica. Cabe mencionar que entre los puntos 13 y 14 se ubica una de las discontinuidades superficiales estudiadas; el aumento de la conductividad hidráulica continúa hasta el punto 26 con valores que van desde $8.45E-04$ hasta $1.06E-02$ cm/s, con algunas excepciones como lo son los puntos 23 y 24, que muestran una disminución de la conductividad. A partir del punto 26 se observa una tendencia descendiente de los valores de conductividad

hidráulica, resaltando que entre los puntos 26 y 27 se encuentra otra de las discontinuidades superficiales. Los puntos siguientes continúan con la tendencia descendente de su conductividad hidráulica con valores entre los $2.96E-03$ a $6.34E-04$ cm/s, a excepción del punto 31 que muestra un valor de $8.03E-03$ cm/s.

Figura 10. Perfil de variación de la conductividad hidráulica, obtenido de las pruebas de permeabilidad. La ubicación y orientación del perfil se muestra en la Figura 9.A.

Se realizaron 33 mediciones perpendiculares a la falla, con una separación entre ellas de un metro (Figura 9-A), con las cuales se obtuvo un perfil de variación de la conductividad hidráulica a lo ancho de la zona falla (Figura 10), la cual se analizará en el capítulo de resultados. El procesamiento de los datos se muestra en la sección de anexos (Anexo A).

Con los datos de los 33 ensayos a lo ancho de la falla (Anexo A), se obtuvo un perfil de la variación de la conductividad hidráulica (Figura 10). Para los datos obtenidos de las pruebas en conjunto con resistividad eléctrica, se realizó un gráfico de la variación de la conductividad hidráulica de cada uno de los 4 puntos de análisis (Ejemplo: Figura 22) y se calculó el volumen de agua inyectada en cada medición del permeámetro.

El perfil de conductividad hidráulica (Figura 10), muestra resistividades bajas en los primeros 13 puntos (metros), al encontrarse en el bloque de techo de la discontinuidad se esperaría encontrar valores mayores, esto no sucede debido probablemente a que esta zona ha sido alterada por actividad antropogénica, al utilizarla como caminos de terracería con tránsito constante de vehículos, los cuales posiblemente hayan compactado el terreno de manera artificial, disminuyendo así la capacidad de infiltración en la superficie del terreno.

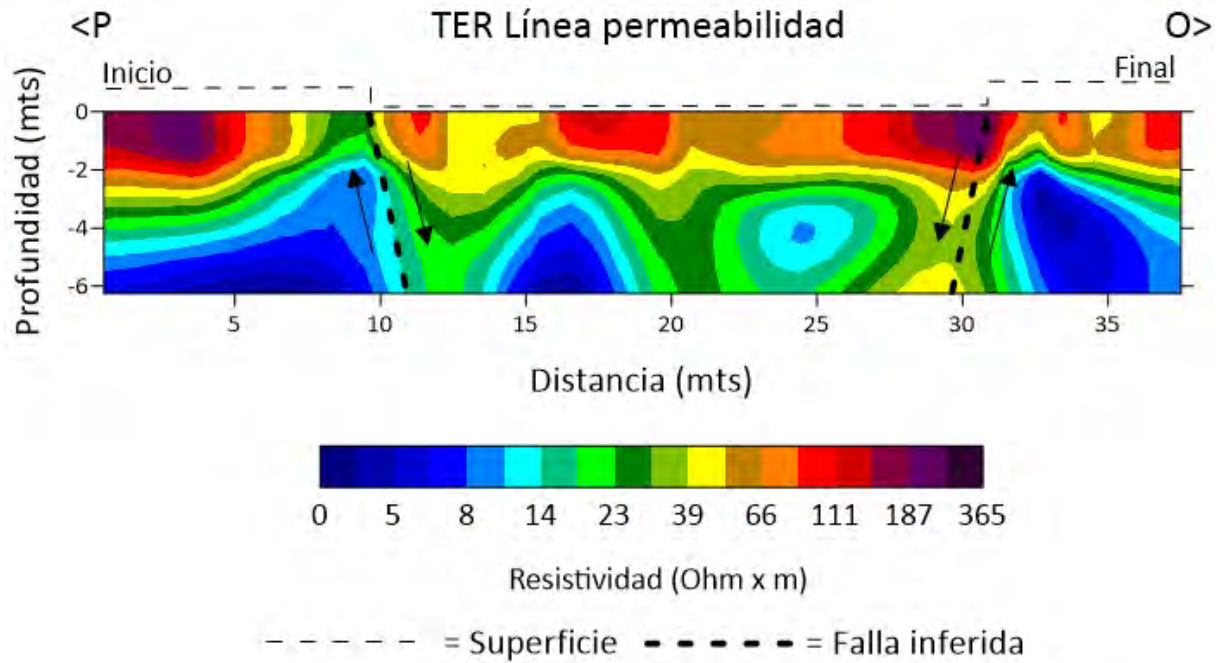
El perfil de resistividad eléctrica muestra resistividades que van desde 0 a 365 ohm-metro, así como, varias anomalías asociadas a zonas de bajas y altas resistividades, las bajas se localizan a una profundidad aproximada de 3 metros, con valores no mayores a 14 ohm-metro; las altas se encuentran en los primeros dos metros de profundidad con valores mayores a los 90 ohm-metro (Figura 12). Las discontinuidades superficiales se localizan aproximadamente a los 10 y 30 metros de distancia del origen del perfil (Figura 12, Líneas punteadas en negro) y se puede observar que las bajas anomalías en estas zonas son cercanas a los 2 m de la superficie, así mismo, existe una anomalía de baja resistividad entre los 14 y 18 m aproximadamente pero un metro más abajo que donde se encuentran las bajas resistividades en las discontinuidades. De hecho, las anomalías de 23 ohm-metro (color verde) se pueden ver en la discontinuidad de fractura.

Figura 12. Perfil de tomografía eléctrica resistiva. La ubicación y orientación del perfil se muestra en la Figura 11.A.

El perfil de tomografía eléctrica (Figura 12), muestra valores altos de resistividad en los primeros 5 metros a partir del inicio, llegando esta característica hasta una profundidad aproximada de 2 metros. Esta zona de alta resistividad se debe probablemente a que se ubica sobre caminos de terracería. También desde los 10 metros hasta los 37, se tienen valores relativamente altos de

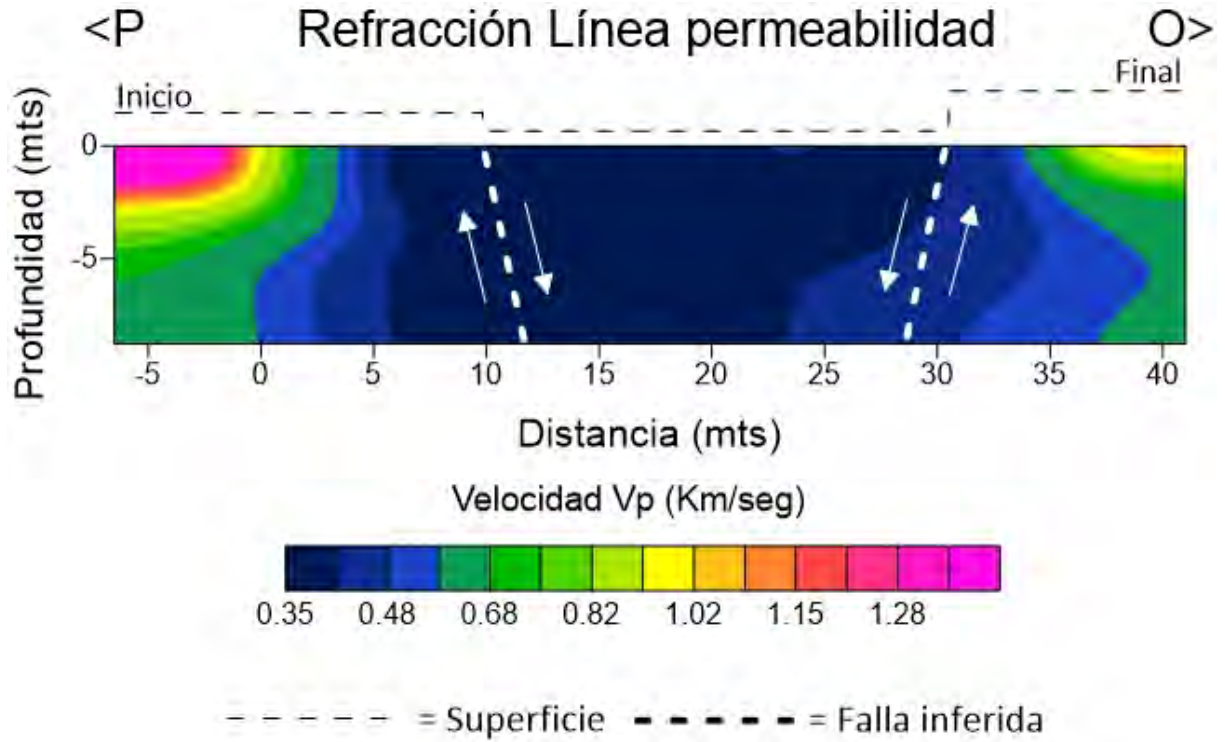
La Figura 14 muestra el perfil de refracción sísmica, en el cual se puede observar cómo los primeros 2 metros desde el inicio, de la superficie del terreno hasta los 3 metros de profundidad aproximadamente muestran un material con velocidades a partir de los 0.82 km/seg. A partir de los 2 metros hasta los 35 metros se tiene un material con velocidades no mayores a los 0.68 km/seg. Para los últimos 5 metros del perfil se tiene un material parecido al del inicio, con velocidades mayores a los 0.82 km/seg, a una profundidad de 2 metros. La velocidad menor que corresponde a 0.35 km/seg, se encuentra en la mayor parte del perfil, que va desde los 6 metros hasta los 30 metros aproximadamente, a una profundidad de 10 metros visibles en el perfil y está prácticamente delimitada por las dos discontinuidades registradas en el terreno (Líneas blancas punteadas).

Figura 14. Perfil de refracción sísmica. La ubicación y orientación del perfil se muestra en la Figura 7.

De acuerdo con los datos obtenidos de la exploración geofísica, se identificó la zona afectada por las discontinuidades. Mediante el perfil de refracción sísmica (Figura 14), se observó una zona de bajas velocidades de ondas sísmicas (<0.35 km/s) localizada entre las dos discontinuidades, la cual corresponde a la zona activa de falla o zona de daño. Asimismo, el perfil de tomografía eléctrica resistiva (Figura 12), mostró en esta misma zona valores altos de resistividad (> 90 ohm-metro), posiblemente debidos a la presencia de oquedades superficiales producto de la actividad mecánica de las discontinuidades. Por otra parte, en el perfil de conductividad hidráulica (Figura 10), la zona con mayor conductividad hidráulica ($8.45E-04$ a $1.06E-02$ cm/s), coincide con la zona de daño definida por la exploración geofísica. Por lo tanto, podemos concluir que en la zona afectada por las discontinuidades aumentó la capacidad de infiltración.

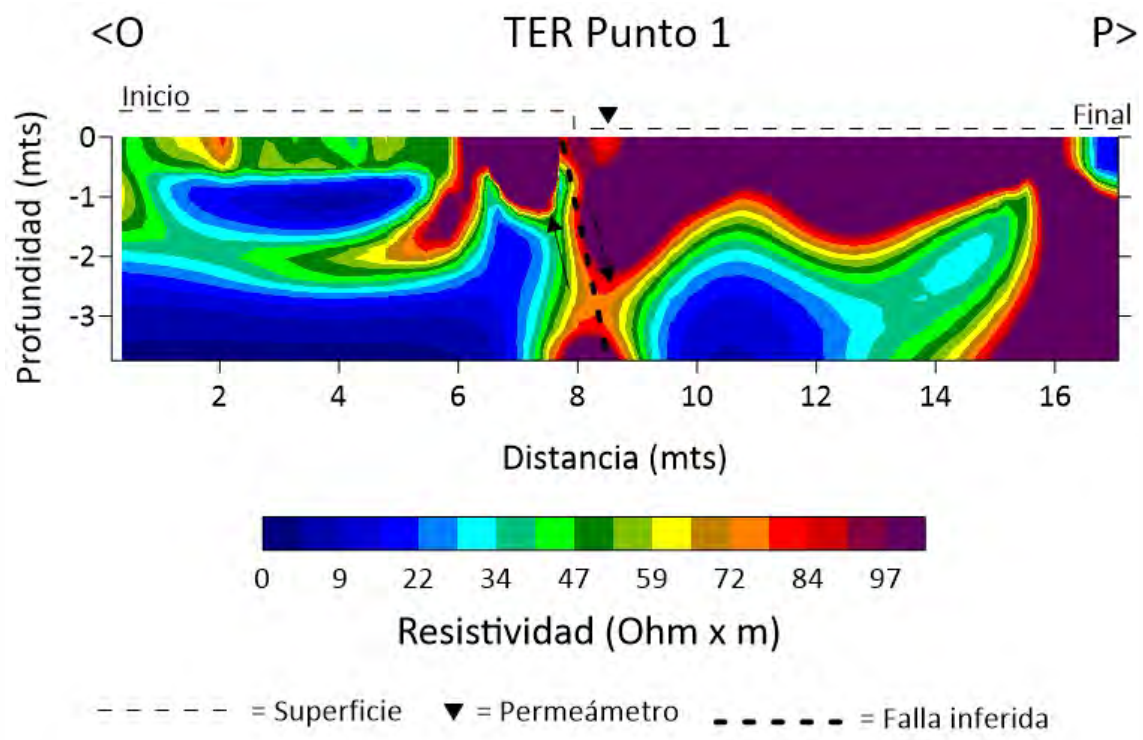
La Figura 17 muestra el perfil de resistividad eléctrica antes de colocar por primera vez el permeámetro, el cual se ubicó en el bloque de techo de la falla, a una distancia de 8.5 metros del inicio. La discontinuidad superficial se localizó aproximadamente a los 8 metros de distancia del inicio. El perfil muestra resistividades que van desde 0 a 97 ohm-metro, además se observan varias anomalías, entre las que resaltan zonas de bajas resistividades a una profundidad de 2 metros a lo largo de casi todo el perfil y en los primeros 6 metros a una profundidad de 1 metro. También en superficie y hasta una profundidad de 2 metros, se tienen valores altos de resistividad de los 6 a los 16 metros.

Figura 17. Perfil de TER tomado en el punto 1 antes de la primera prueba de permeámetro.

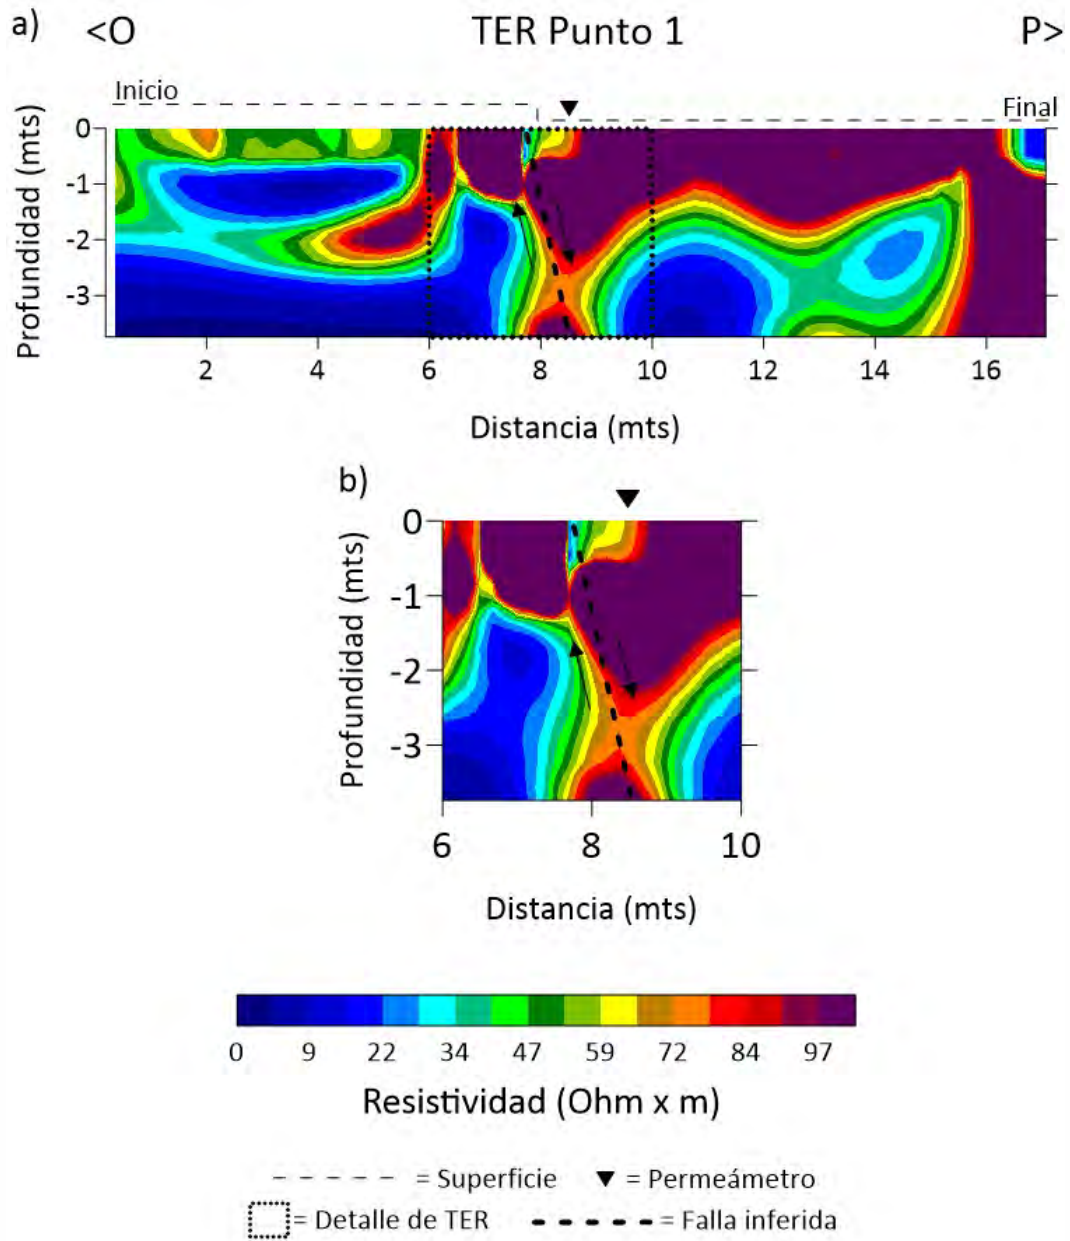
La Figura 20-a muestra el perfil de resistividad eléctrica después de infiltrar agua por tercera vez el permeámetro, el volumen de agua total infiltrado para esta medición fue de 0.0013 m³. El perfil muestra una disminución de la resistividad del suelo a los 8.5 metros del inicio, que llega hasta los 0.7 metros (Figura 20-b). Aumentando 0.1 metro más que el anterior perfil de resistividad (Figura 19-b).

Figura 20. a) Perfil de TER tomado en el punto 1 después de la tercera prueba de permeámetro. b) Detalle del perfil que muestra disminución de la resistividad eléctrica por influencia de la infiltración.

hasta aproximadamente 1 metro (Figura 21-b). Aumentando 0.3 metro más que el anterior perfil de resistividad (Figura 20-b).

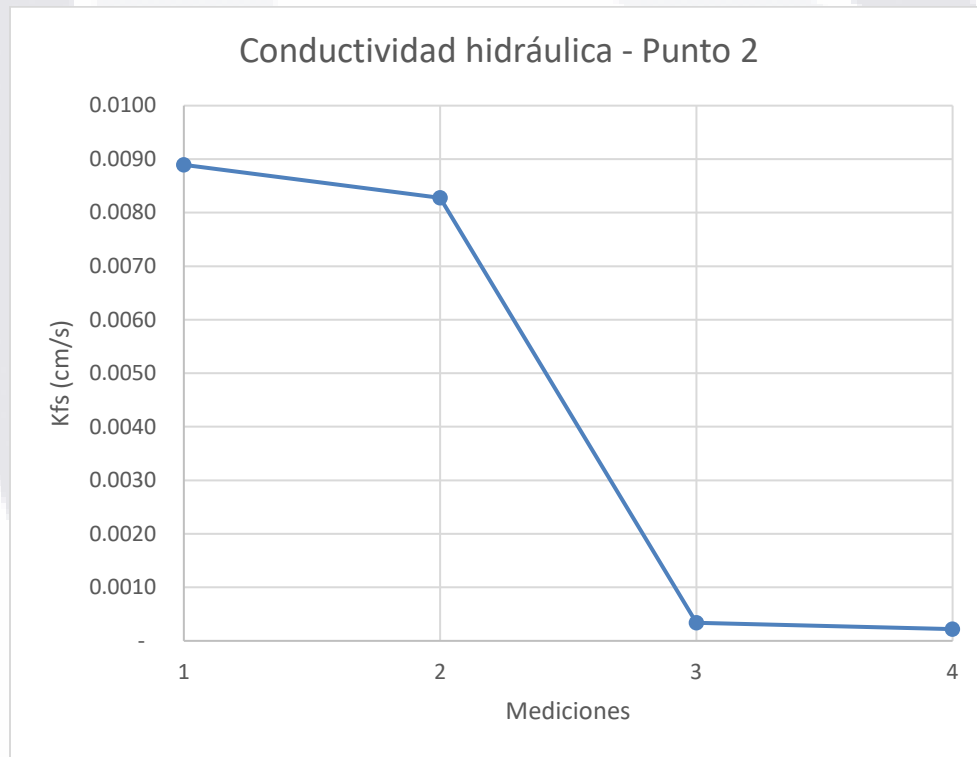
Con los resultados obtenidos de las pruebas de permeabilidad para el punto 2 (mostradas en el Anexo C) se graficó la variación de la conductividad hidráulica con el número de mediciones, en donde se observa cómo se comporta la conductividad hidráulica, obteniendo un valor inicial de 0.0089 cm/s y uno final de 0.0002 cm/s, habiendo transcurrido un tiempo entre la prueba inicial y la final de 51 minutos y 50 segundos, mientras que en las mediciones 2 y 3 se llegó a 0.0083 cm/s y 0.0003 cm/s, respectivamente (Figura 29). Por lo que se puede observar una disminución en la conductividad hidráulica.

Figura 29. Gráfico de la variación de la conductividad hidráulica para el punto 2.

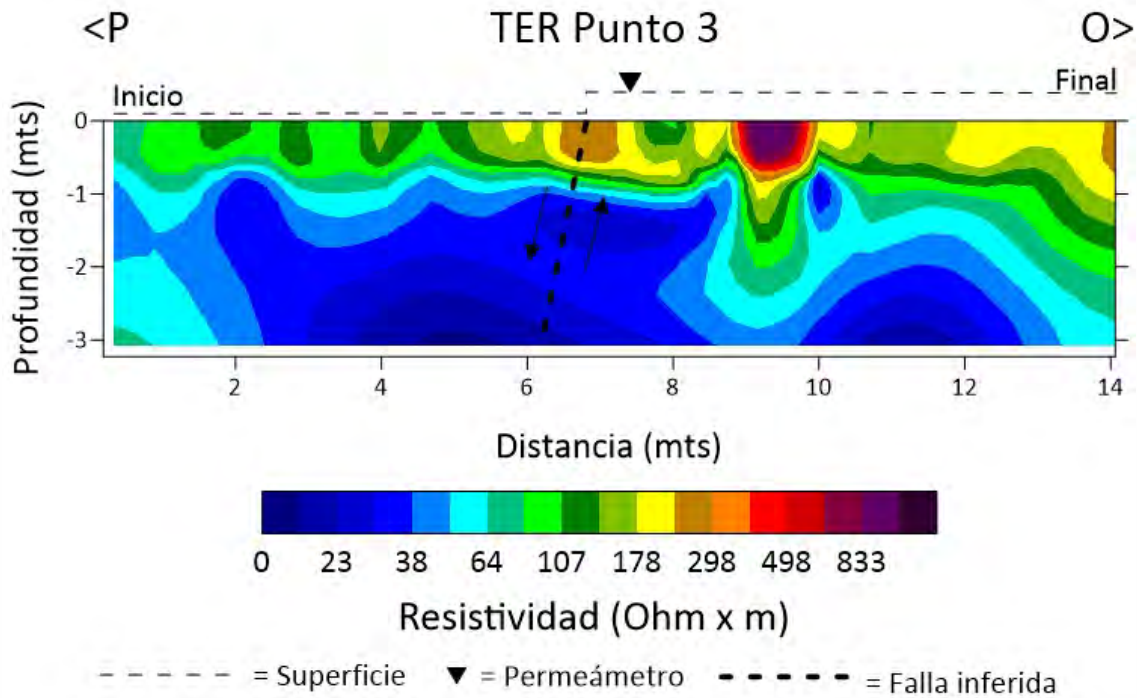
La Figura 31 muestra el perfil de resistividad eléctrica antes de colocar por primera vez el permeámetro, el cual se encuentra en el bloque de piso de la falla, a una distancia de 7.5 metros del inicio. La discontinuidad superficial se localiza aproximadamente a los 7 metros de distancia del origen. El perfil muestra resistividades que van desde 0 a 833 ohm-metro, además se observan varias anomalías, zonas de bajas resistividades a partir de una profundidad de 1 metro a lo largo

de todo el perfil. También en superficie y hasta una profundidad de 1 metro, se tienen valores altos de resistividad de todo el perfil, destacando en superficie a los 9.5 metros una anomalía con valores muy altos de resistividad.

Figura 31. Perfil de TER tomado en el punto 3 antes de la primera prueba de permeámetro.

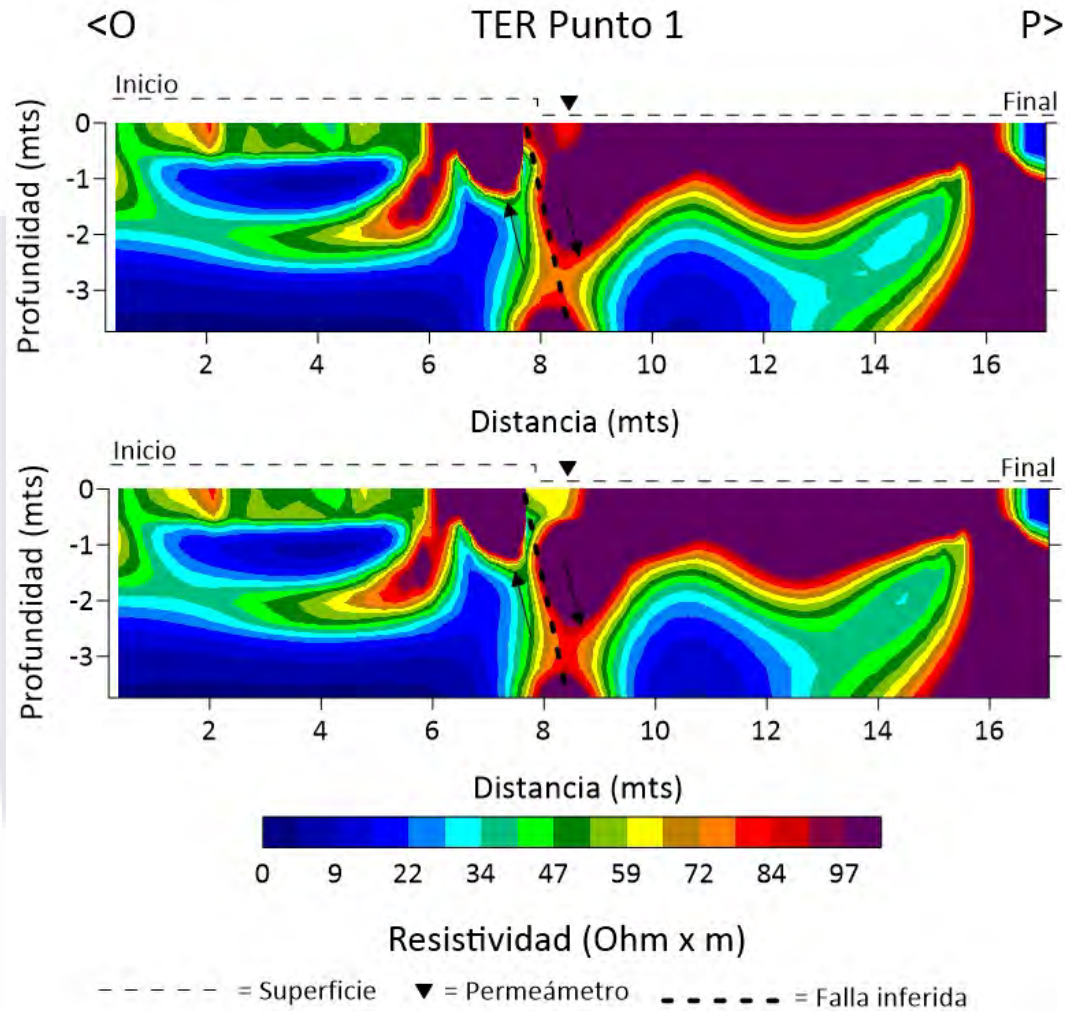
Los perfiles de tomografía eléctrica resistiva muestran el recorrido del agua que se infiltró durante la prueba con el permeámetro, al comparar la medición de resistividad eléctrica en seco con la quinta medición realizada después del proceso de infiltración (Figura 45), se observa una disminución de la resistividad del suelo a lo largo del plano de falla, por lo que se supone que el agua en el primer metro migró hacia el plano de la falla y al llegar a éste, migró a través de dicho plano hasta llegar a una profundidad de 3 metros, esto debido a que en esta zona la falla se encuentra abierta, es decir con oquedad por la erosión hídrica, como lo menciona Hernández-Marín *et al.*, (2017)

Los perfiles muestran anomalías de bajas y altas resistividades eléctricas, las bajas podrían deberse a la presencia de humedad y las altas a la presencia de oquedades en el suelo ocasionadas por el movimiento de la falla.

Figura 45. Comparación del primer perfil TER en "seco" (perfil superior) y el perfil TER después del cuarto proceso de infiltración a través del permeámetro (perfil inferior) para el Punto de estudio 1.
