**UNIVERSIDAD AUTÓNOMA  
DE AGUASCALIENTES**

**TESIS**

**EVALUACIÓN DE SISTEMAS CORRECTIVOS PARA LA INHIBICIÓN CAPILAR  
EN DESPLANTE DE MUROS DE ADOBE EN EDIFICIOS PATRIMONIALES**

**PARA OBTENER EL GRADO DE MAESTRO EN INGENIERÍA CIVIL EN EL  
AREA DE CONSTRUCCIÓN**

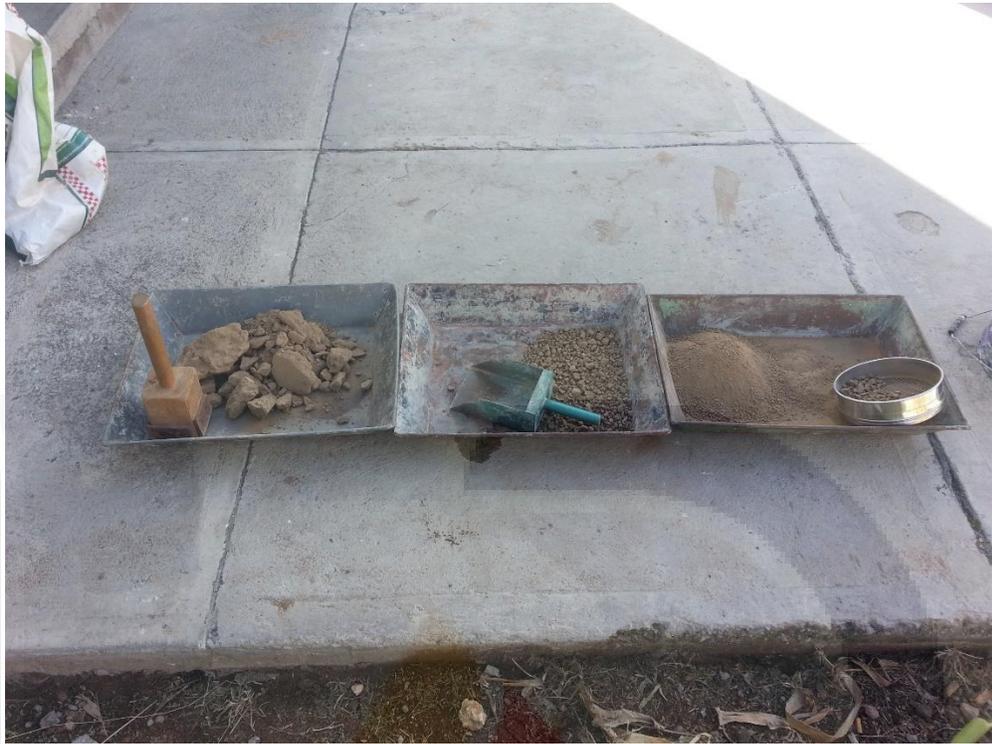
Se obtiene el adobe con las medidas anteriormente mencionadas y se procede a partirlo con ayuda de un marro de 4 lbs, para posteriormente con el pisón de madera, con el método de caída libre disgregar el resto del material, con el fin de no perder los elementos finos, los cuales son parte total de la integración del adobe. En la siguiente imagen se muestra la disgregación de adobe, en el costal se encuentra el adobe completo (esquina superior izquierda), en la charola izquierda el producto de la disgregación, en la charola central se encuentra el producto medio, por último, en la charola derecha se muestra los finos del adobe.

*Ilustración 1 Etapas de disgregación del adobe.*

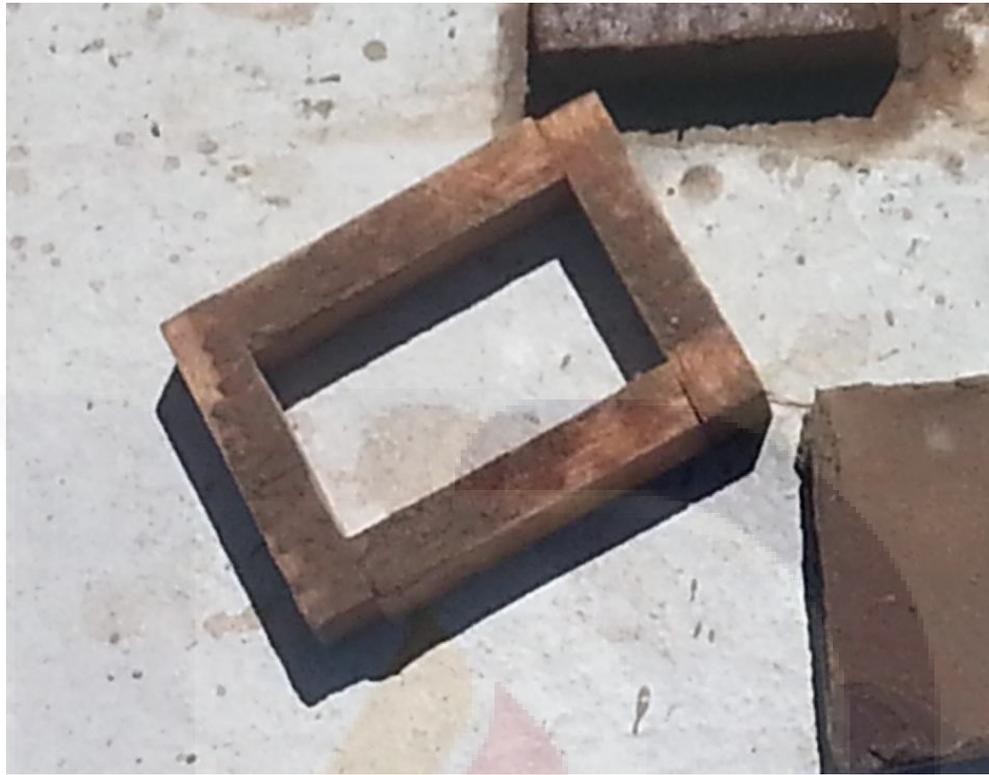
Se procede a la fabricación del molde de adobe comúnmente llamado adobera, el cual se fabricó de madera para apegarse a las condiciones clásicas de fabricación. Este elemento fue realizado empleando triplay de pino de 12 mm, siendo unido con clavos para madera de 1/2" de longitud, se le asigna las siguientes dimensiones interiores de 5\*8\*2 cm (ancho, largo y alto), que son las medidas que se desean obtener para el adobe a escala. Esto con el fin de obtener un muro, el cual sea fácil de trasladar para poder realizar las pruebas de la manera que sea necesaria.

*Ilustración 2 Molde para la fabricación de adobe a escala.*

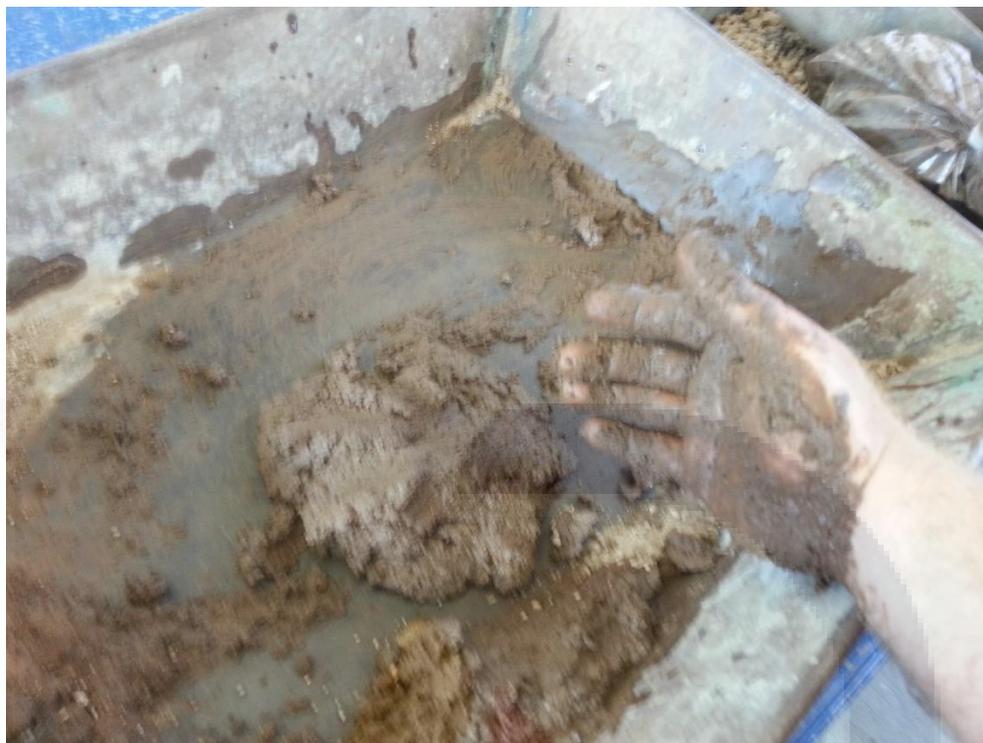
Se procede a incorporación del material disgregado del adobe, incorporando agua hasta quedar una mezcla homogénea, llegando a una consistencia que sea trabajable para ser colocada en el molde evitando burbujas de aire, es así como se coloca en el molde el cual debe estar perfectamente lubricado con agua para que al momento de ser desprendido, lo cual se debe hacer de manera constante cuidando que salga de manera pareja sin llegar a realizar movimientos bruscos para que no se deforme el adobe, obtenido el elemento en buenas condiciones sin alteraciones físicas buscando la uniformidad del elemento.

*Ilustración 3 Homogenización del material*

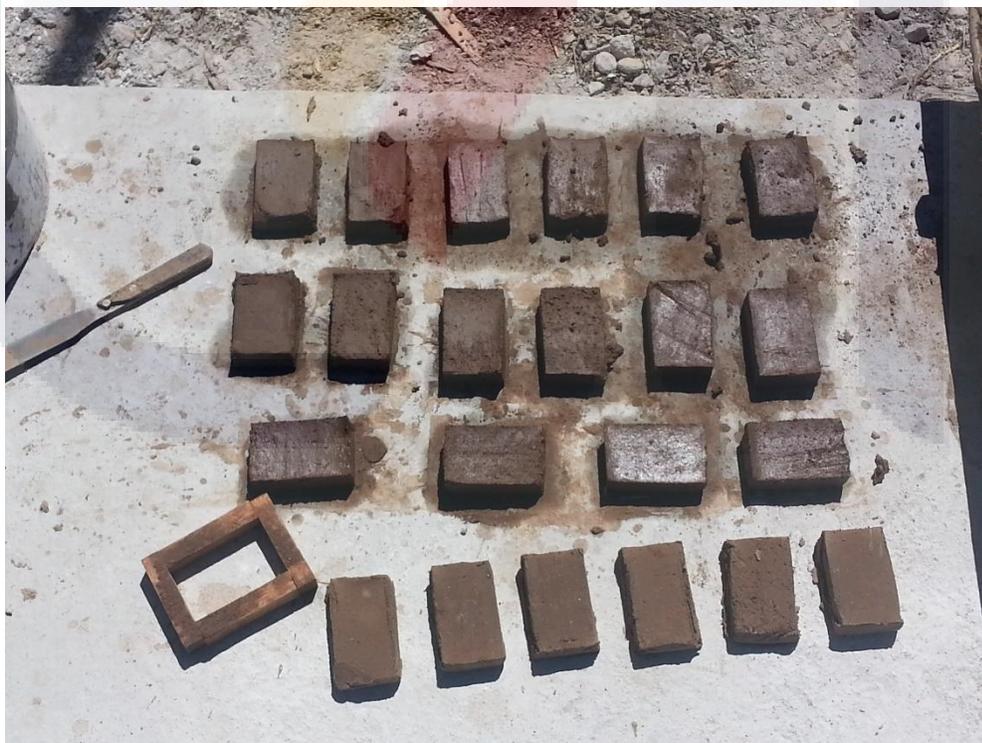
*Ilustración 4 Fabricación de adobes a escala*

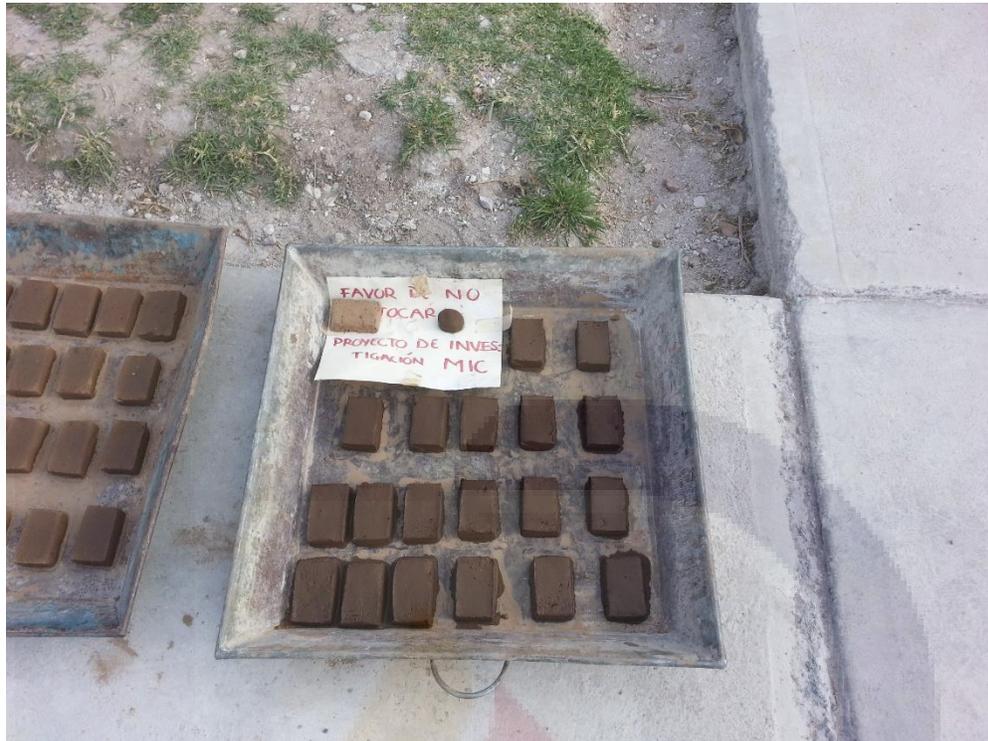
*Ilustración 5 Almacenamiento de elementos fabricados*

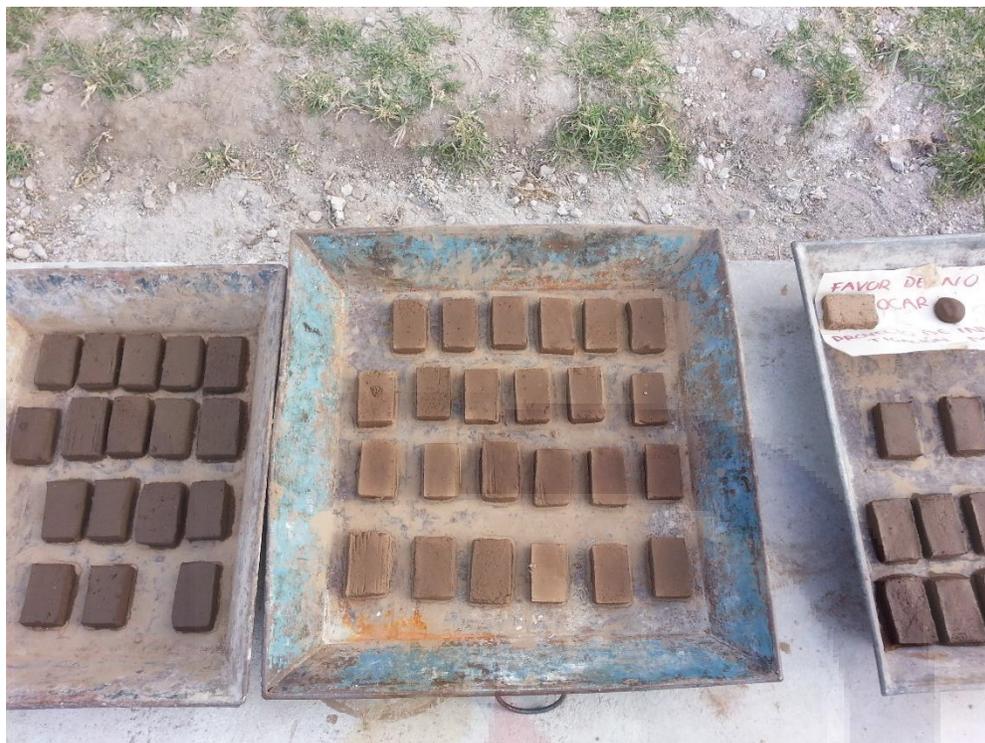
En esta etapa es donde se procede al secado de los adobes, lo cual es indispensable para que adquieran firmeza debido a la pérdida de humedad, evolucionando la consistencia inicial, de masa manejable a elemento con mayor rigidez el cual puede ser manipulado sin mayor dificultad. Caso contrario del tabique rojo recocido este no tiene ninguna cocción a altas temperaturas, basta con dejarlo expuesto a la intemperie para que con ayuda del sol y del viento se deshidrate y adquiera el último paso de la fabricación, consistencia para ser transportado.

*Ilustración 6 Secado de adobe por incidencia solar.*

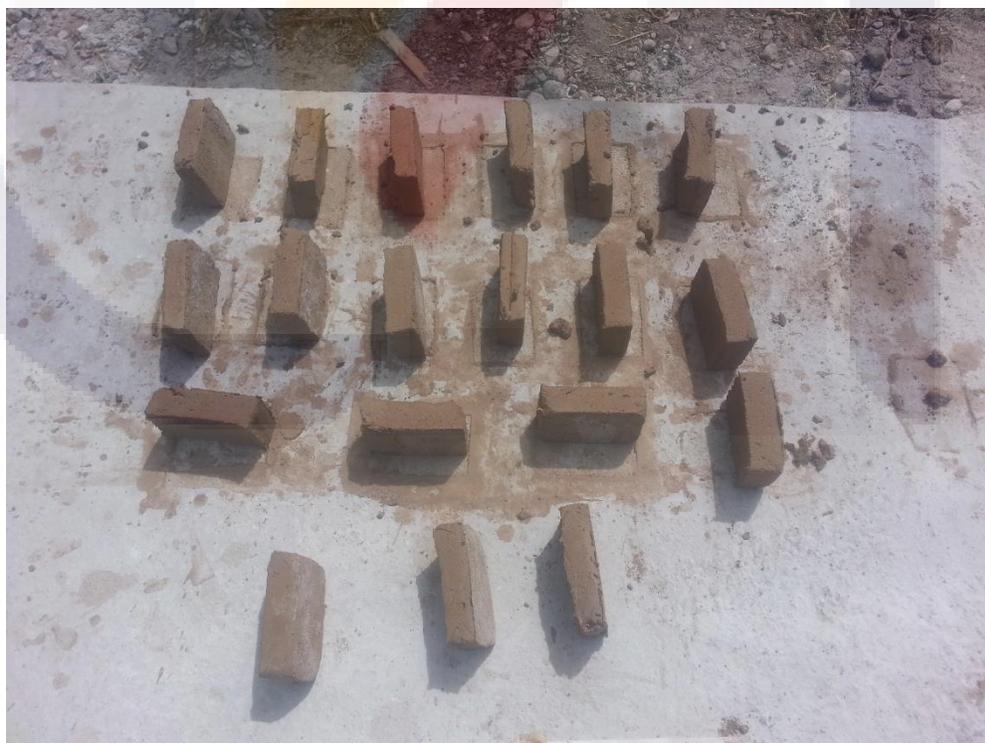
*Ilustración 7 Secado de adobe por viento*

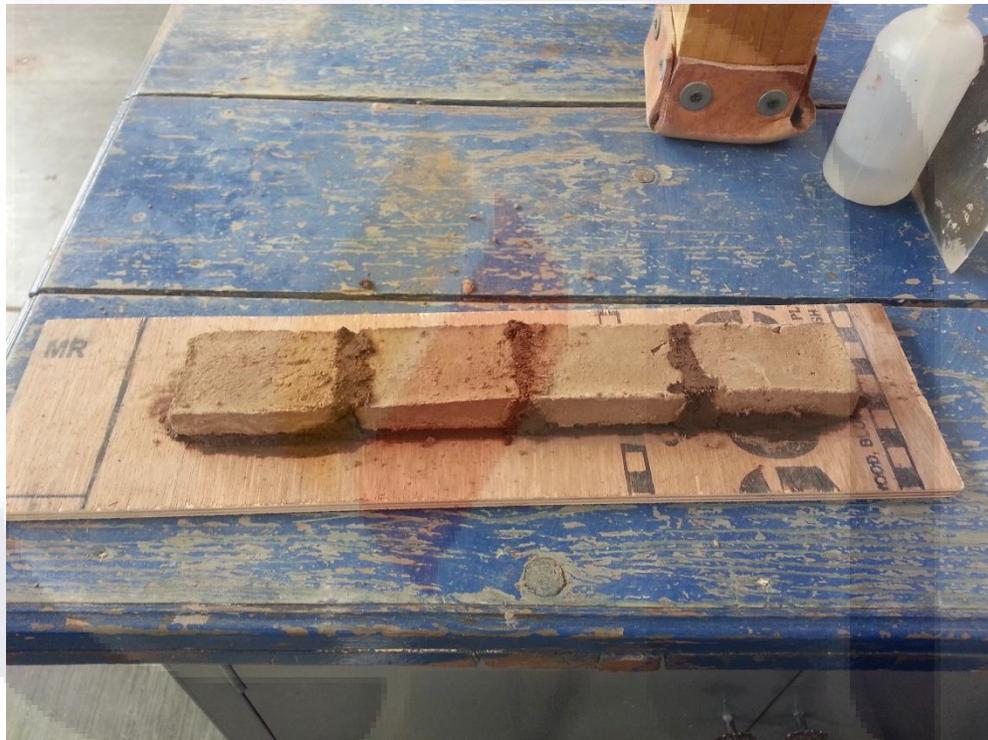
Después de la fabricación de todos los pequeños adobes a emplear, se procede a la realización de muretes, los cuales de manera provisional son montados en una base de madera, esto con el fin de dar soporte solo en la etapa inicial de construcción. Los muretes son estructurados teniendo como base 4 piezas, con altura de 6 piezas, los cuales son juntados con el mismo material del que está elaborado los adobes se deja, en la hila número cuatro de altura un elemento sin colocar el cual se considera como un vano para ventana esto con el fin de realizar la simulación de un muro de alguna vivienda típica.

*Ilustración 8 Desplante de murete miniatura*

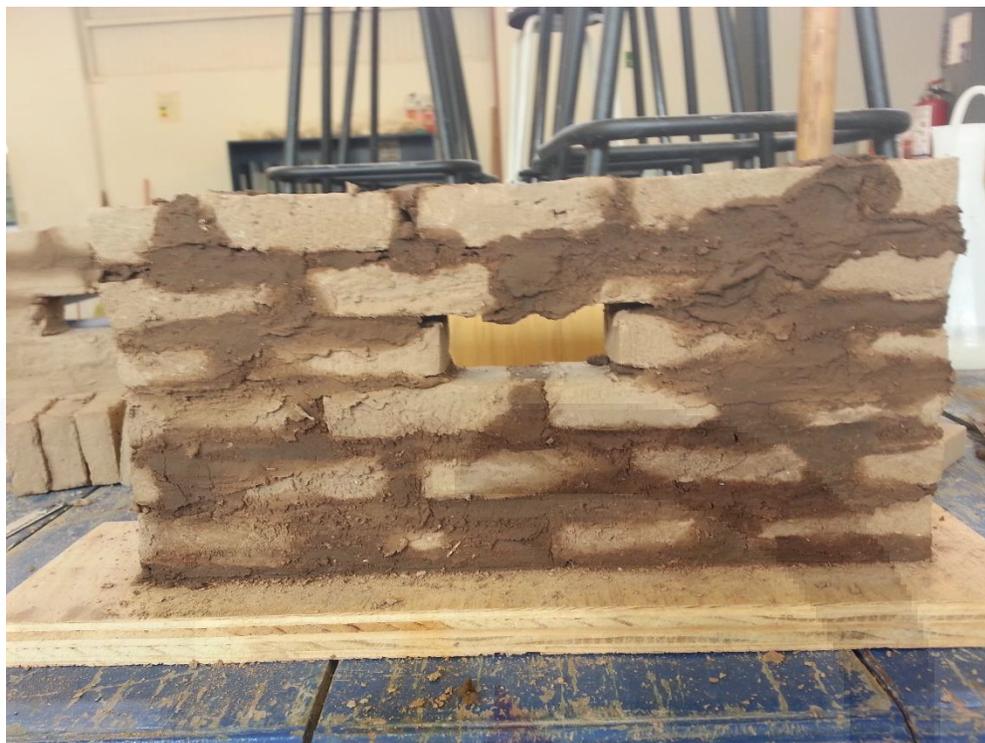
*Ilustración 9 Murete juntado*

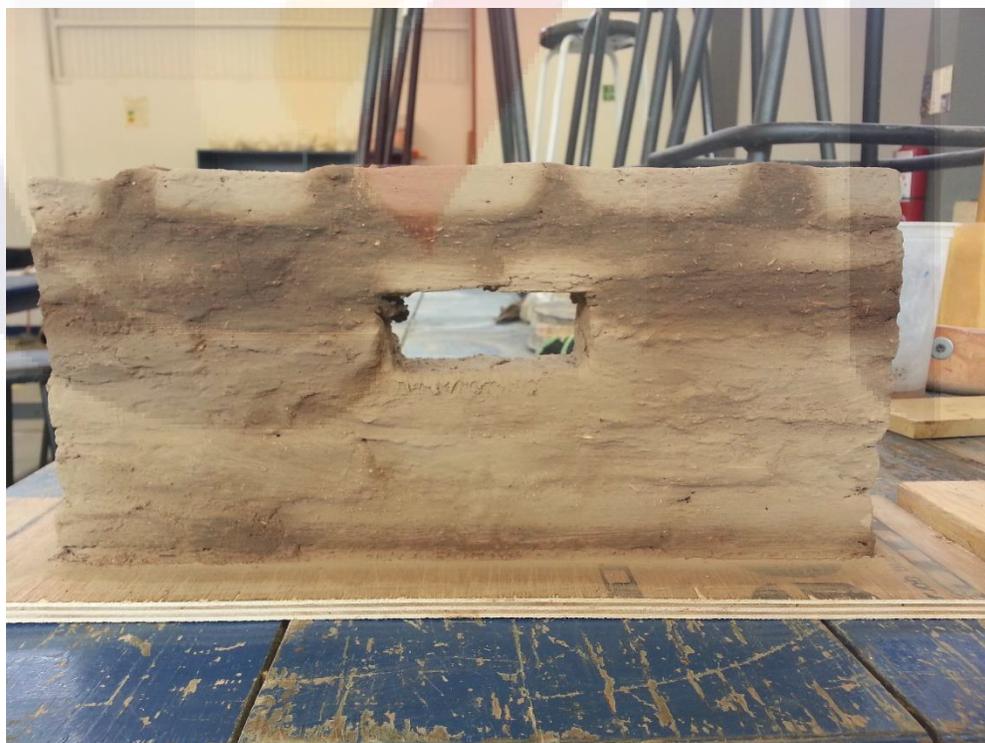
*Ilustración 10 Murete acabado tipo repellido*

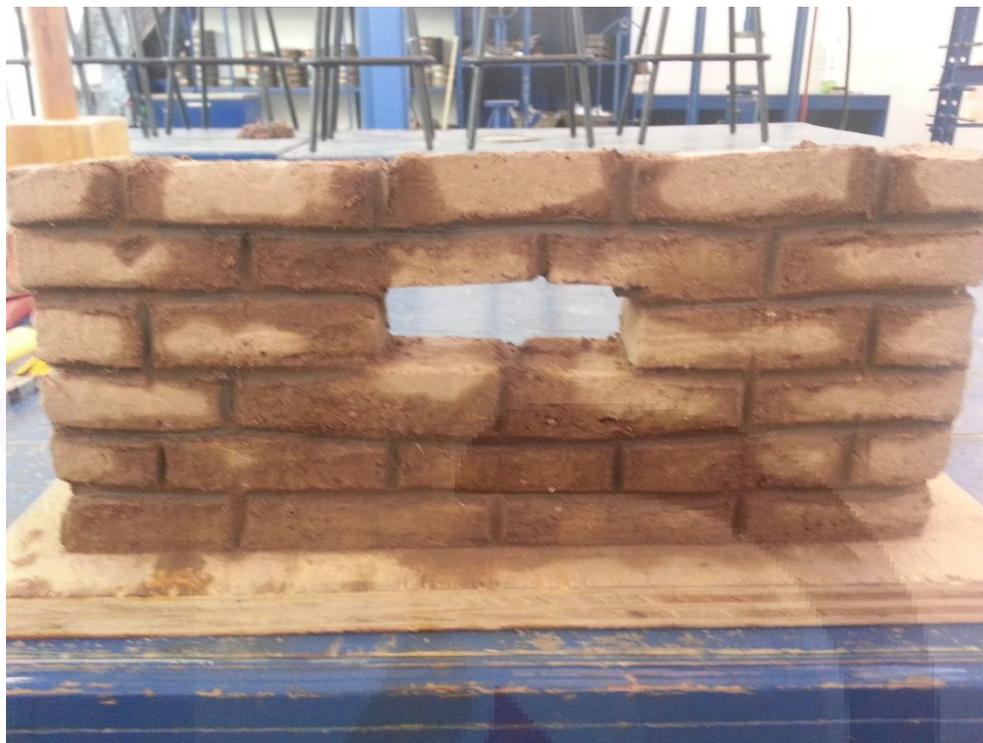
*Ilustración 11 Murete con juntas trabajadas*

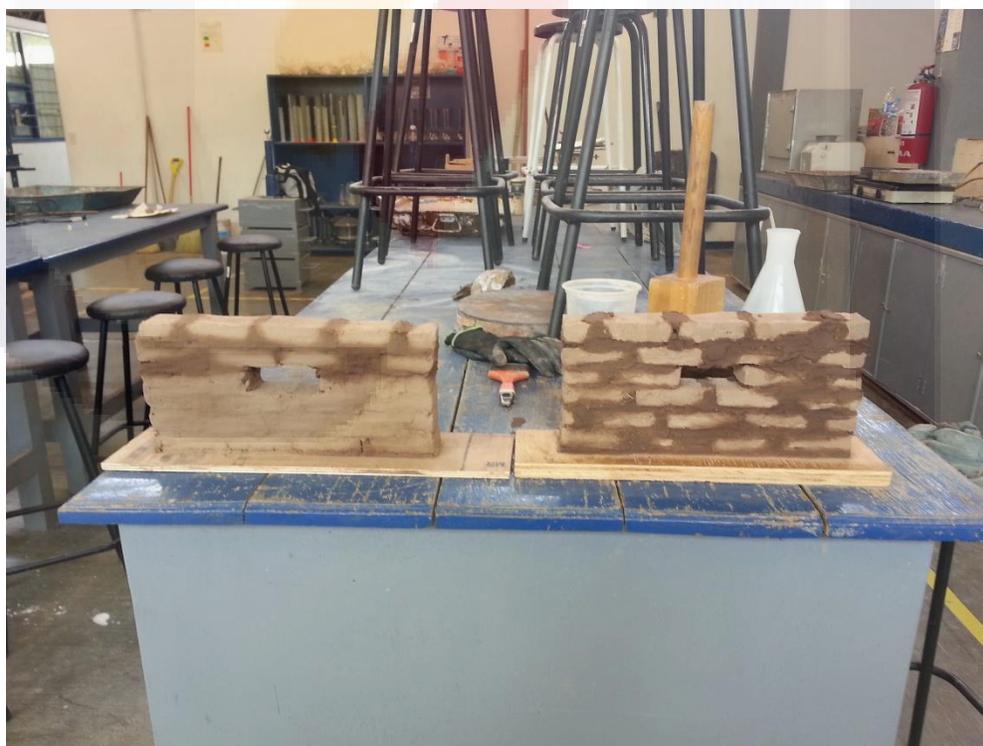
*Ilustración 12 Muretes recién juntados*

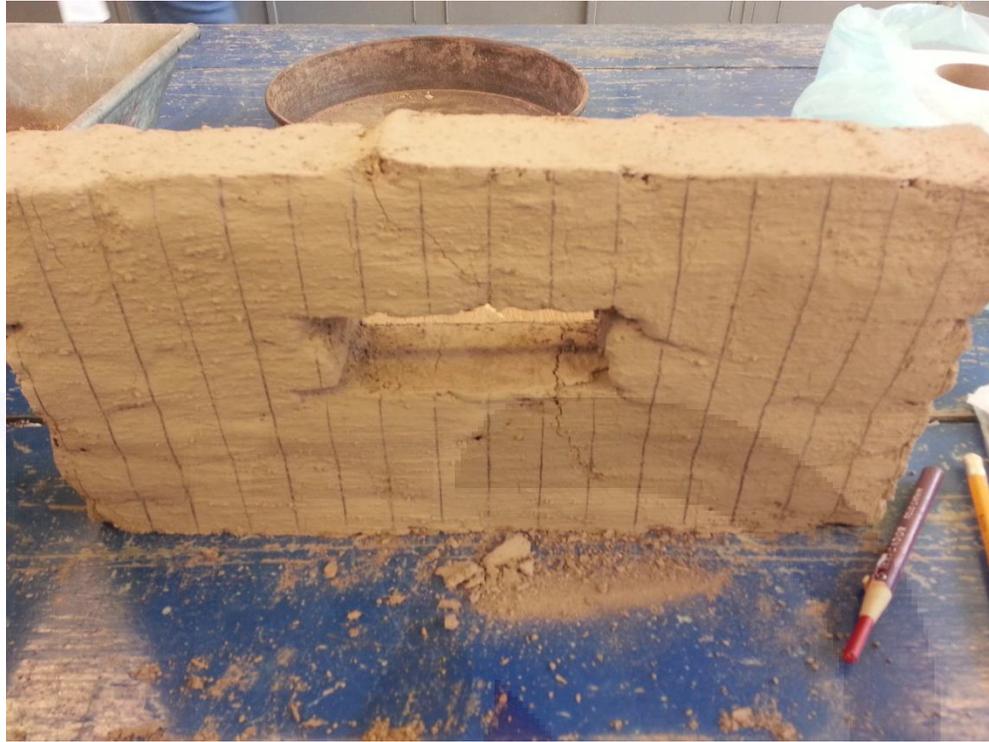
*Ilustración 13 Reticulado en murete.*

Al momento de realizar el reticulado para tener mayor precisión en el modelo, se presentan las primeras dificultades debido a la escala, con la cual está construido el murete. Como se aprecia en la imagen anterior, se presenta fisura miento no solo a nivel superficial, si no que presenta daños considerables aun teniendo precaución al momento de manipular dicha pieza. Por lo cual se determina conveniente no emplear el reticulado, dejando los muretes de manera natural.

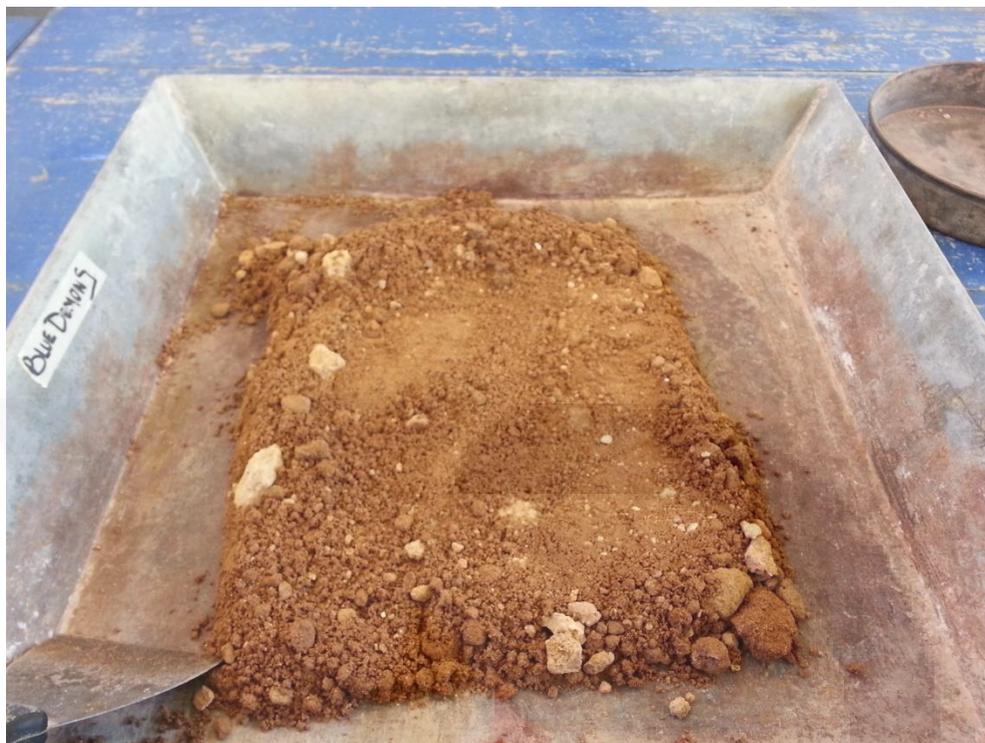
A continuación se procede a probar los muretes en las circunstancias en las cuales se diseñó el procedimiento, las cuales son simular una plataforma de cimentación para recrear las condiciones en las cuales eran desplantados los muros de adobe, la cual contenga la humedad suficiente para fomentar el fenómeno de la capilaridad como se muestra en la siguientes imágenes.

*Ilustración 14 Simulación de plataforma de cimentación.*

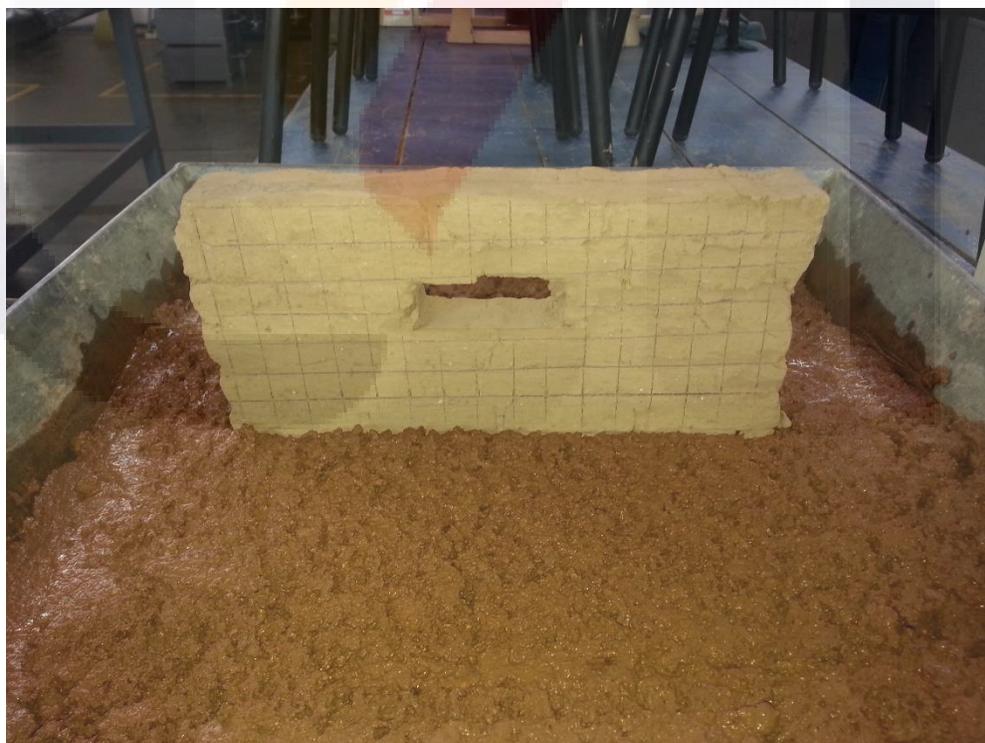
*Ilustración 15 Simulación de cimentación saturado de agua con murete*

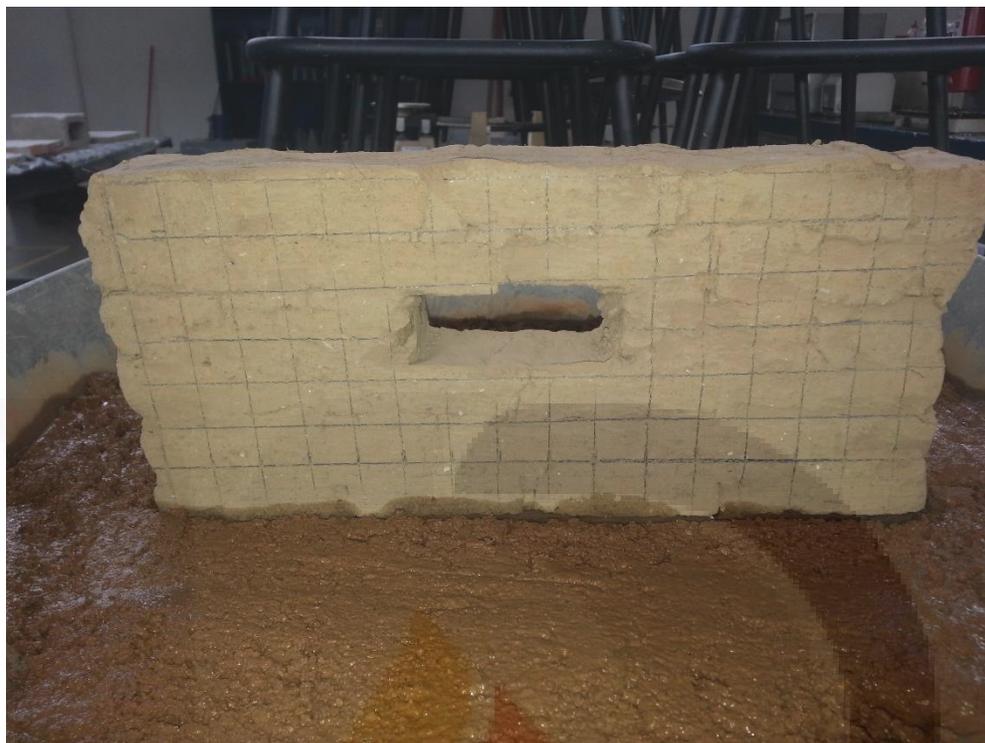
*Ilustración 16 Inicio de capilaridad en adobe*

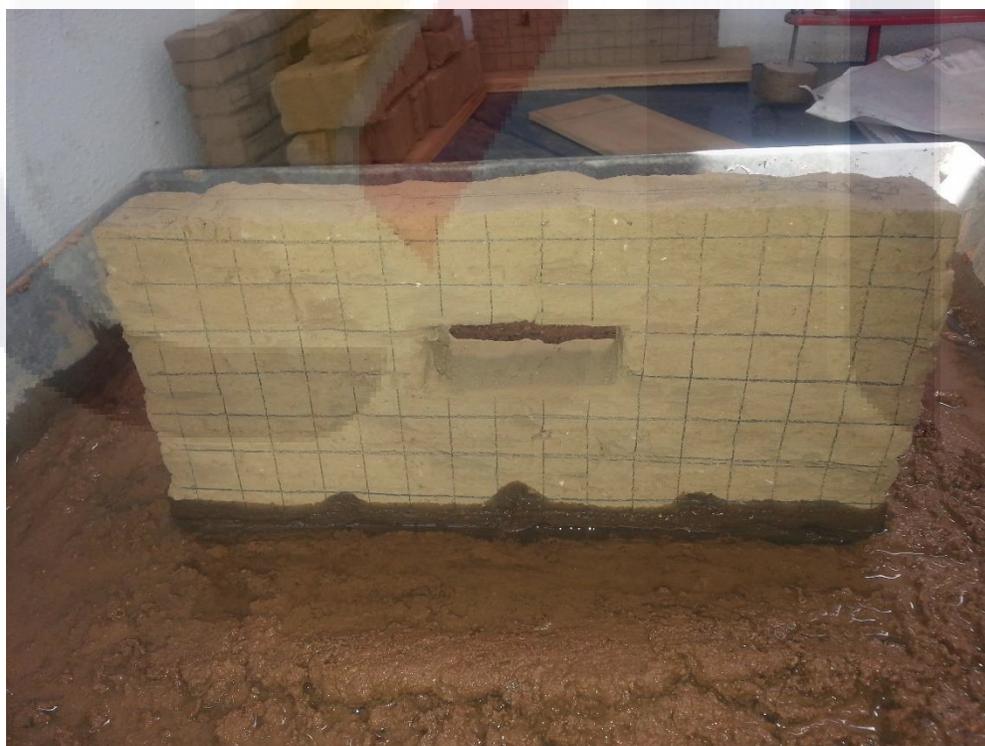
*Ilustración 17 Evolución de capilaridad*

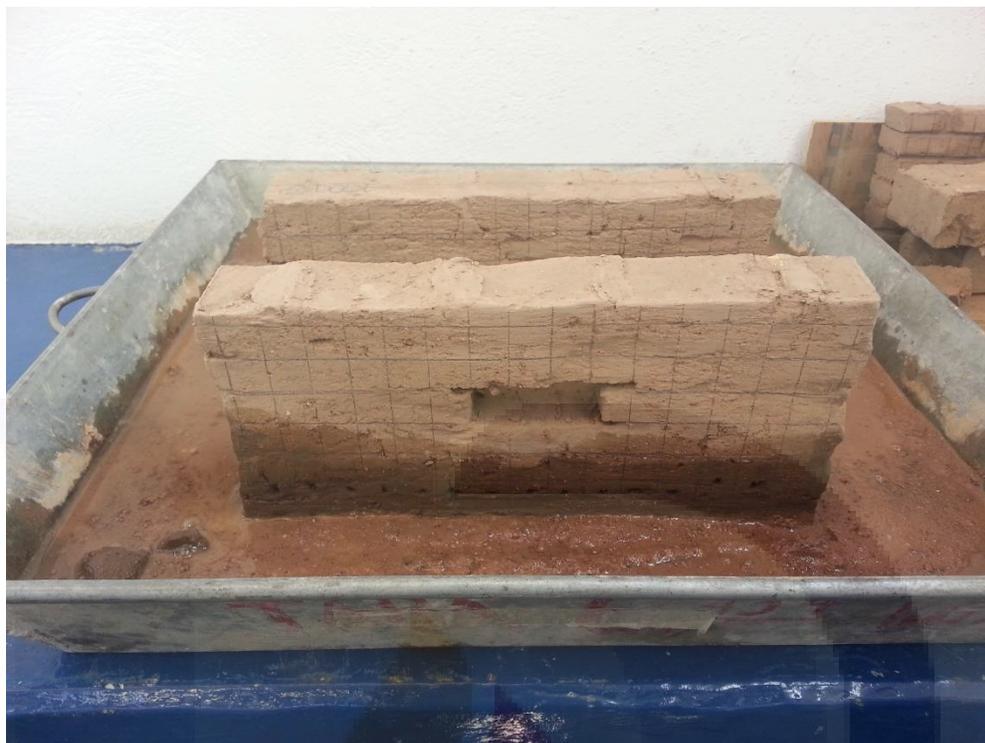
*Ilustración 18 Aplicación de sistema de inhibición*

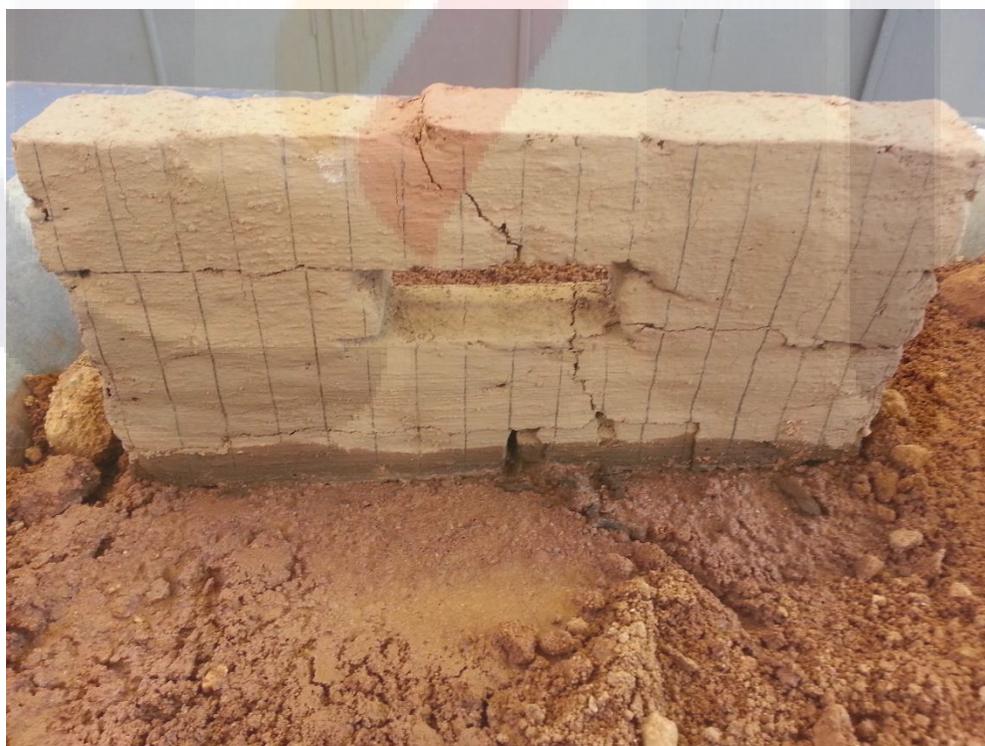
*Ilustración 19 Elemento ensayado dañado*

Debido a los problemas del murete por cuestiones de escala, lo cual ya se había hecho mención, así como el hecho que resulta complicado implementar las rehabilitaciones contempladas en la campaña experimental, también considerando el factor de que no se sabe que tanto afectara la escala a los resultados de la campaña experimental, se procede al fine del modelo a escala real, el cual tiene las ventajas de tener datos más reales y precisos.

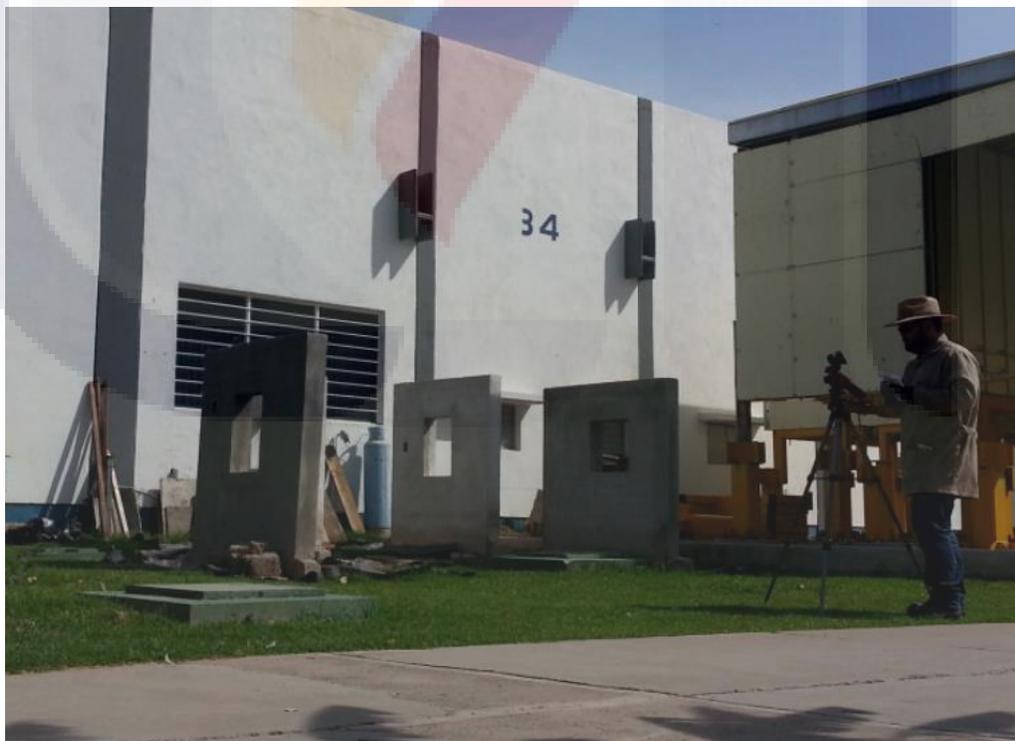
*Ilustración 21 Zona vecina donde se realiza la plataforma de cimentación*

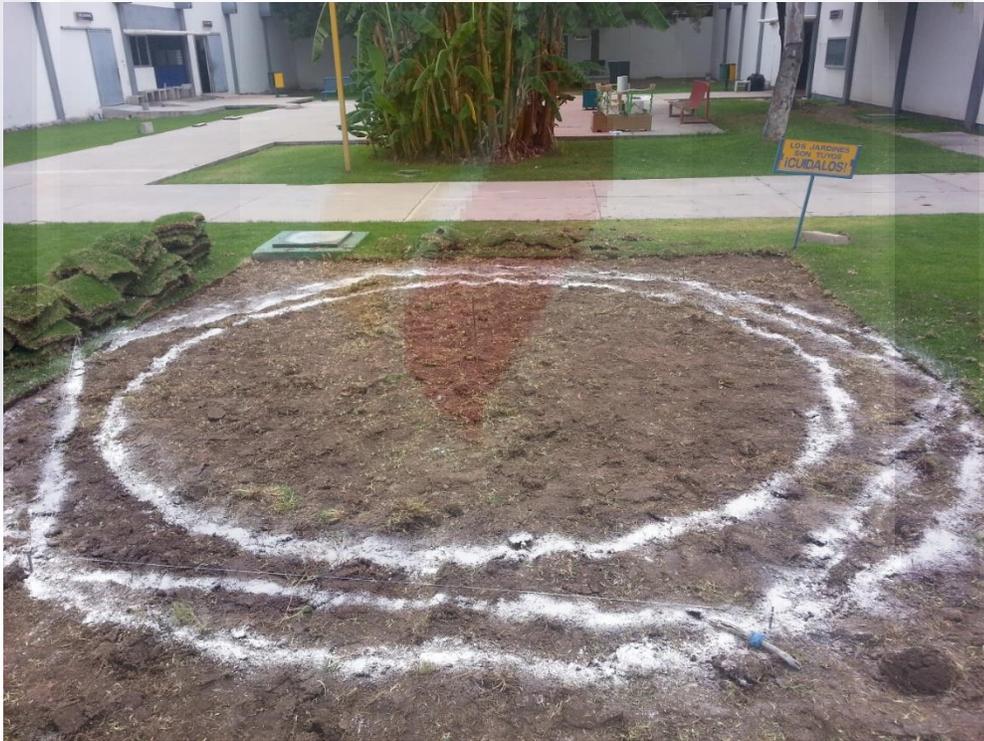
Una vez que ya se tiene contemplado el número de muretes a realizar, procede a la ejecución de la campaña experimental, es por ello que se decide hacer una distribución espacial, de tal forma que permita que los muretes estén interconectados por un sistema de riego el cual pueda ser controlado independiente, por lo anterior se realizó de forma de hexágono.

*Ilustración 22 Trazo para distribución de muros*

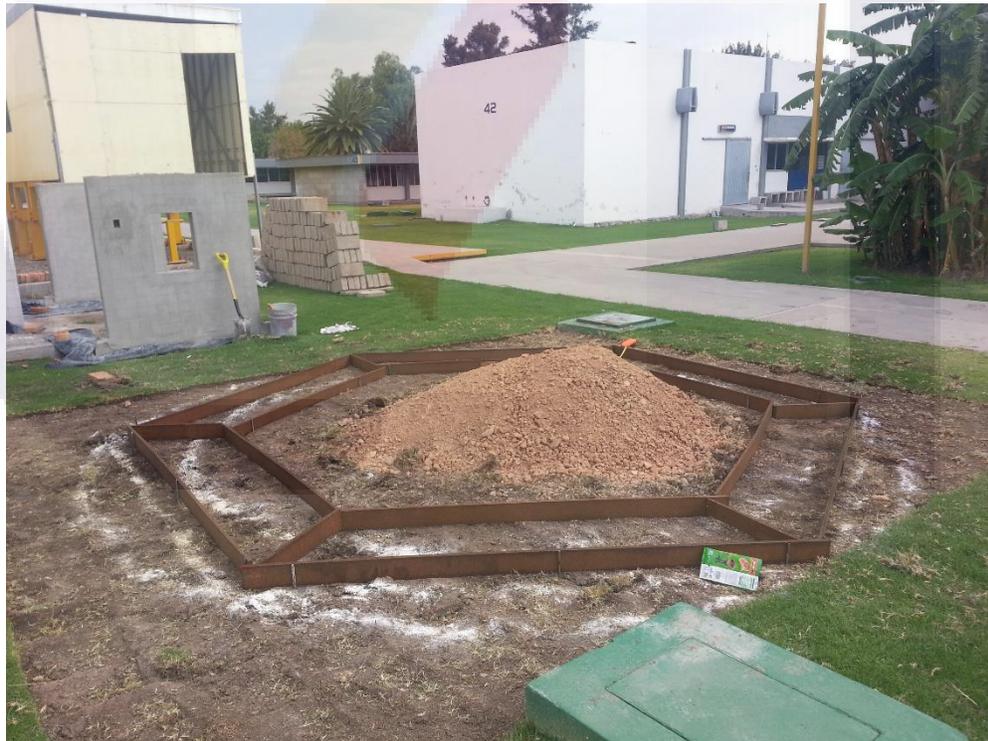
Se procede al habilitado de cimbra la cual tiene la función de frontera, se fija la cimbra mediante varillas con diámetro de 3/8" esto para que sea un elemento rígido y se pueda rellenar con material producto de excavación, contando con una compactación mayor al 90% de su peso máximo seco volumétrico. El material producto de excavación para este caso se empleó tepetate, el cual hace la función de simular la plataforma de cimentación, debido a que los edificios históricos se desplantaban así en aquellas épocas, debido a que en hace décadas no se contaba con la tecnología y materiales actuales tales como: concretos, acero y morteros para junteo de mampostería o no era comúnmente empleado en la construcción. De esta forma se busca garantizar que las condiciones típicas de desplante de edificios históricos sean recreadas de tal forma que se apegue a las condiciones originales del inmueble.

*Ilustración 23 Cimbra frontera para plataforma*

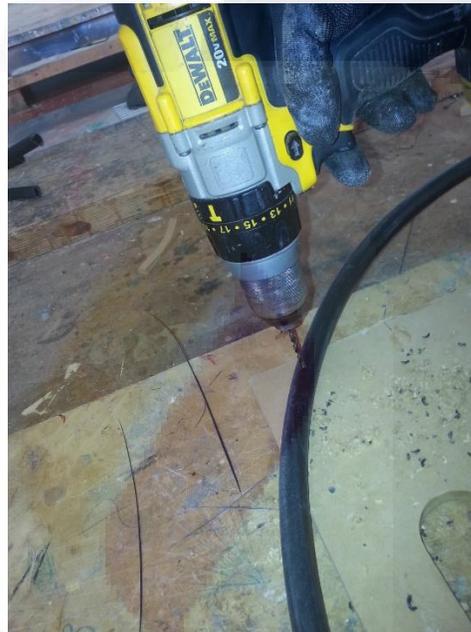
Se procede al relleno de material producto de excavación, el relleno se realiza con el material homogéneo y preparado para ser compactado, debido a la dimensiones de la plataforma de cimentación y en relación al espesor de la capa de aproximadamente 20 cms. Se opta por realizar un apisonamiento de forma manual, teniendo especial cuidado en los extremos para no dañar la cimbra ya que es la que contiene al material saturado cuando se realicen las pruebas correspondientes, es por ello que también se implementa el sistema de riego con control independiente en cada uno de los muretes, posteriormente se construyeron los muretes.

*Ilustración 24 preparación de sistema de riego*

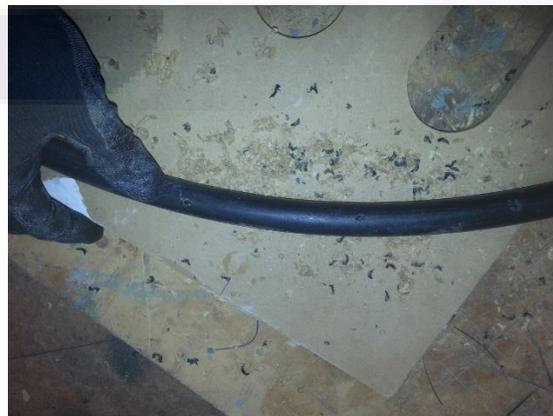
*Ilustración 25 manguera perforada para sistema de riego*

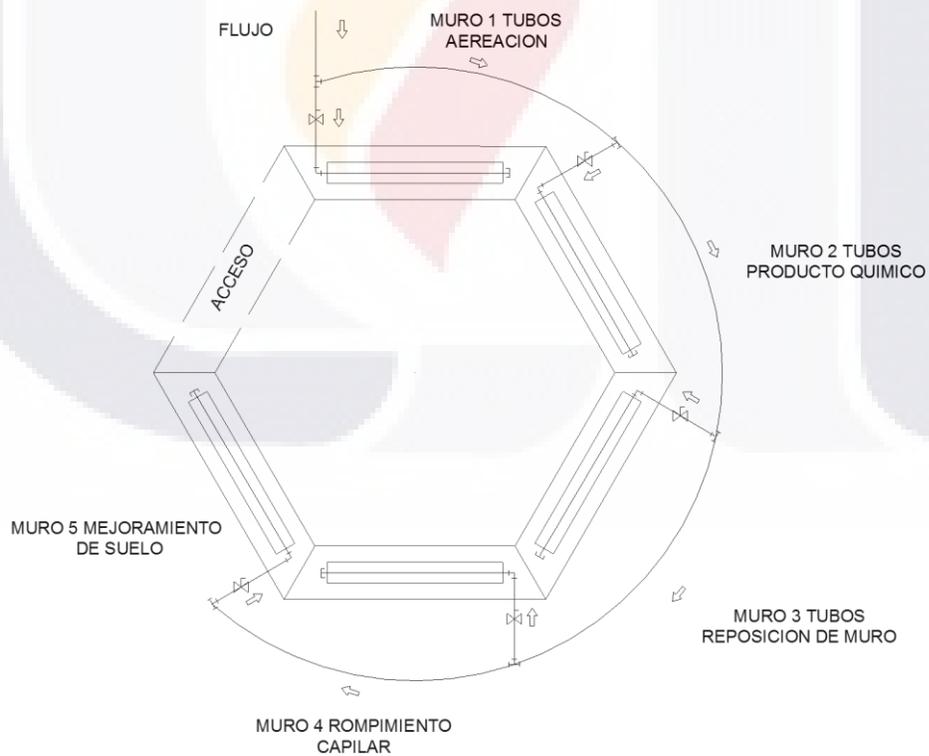
*Ilustración 27 Sistema de riego*

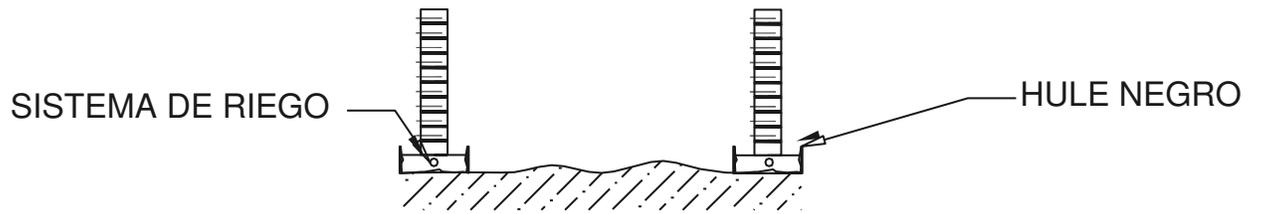
Ilustración 28 corte longitudinal de murete

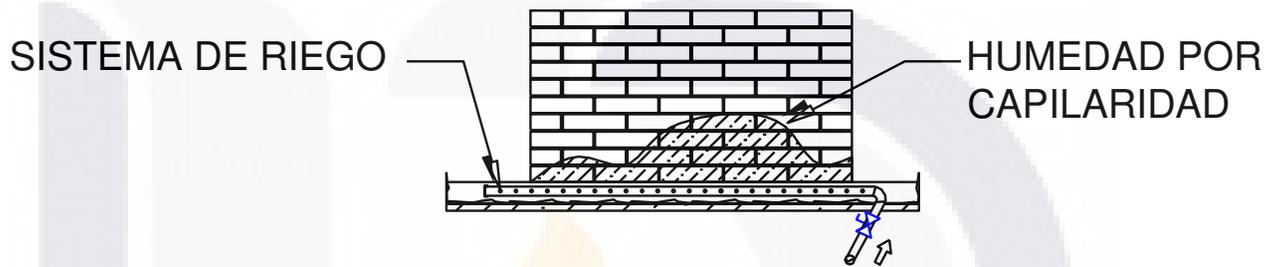
Ilustración 29 planteamiento de muro tipo

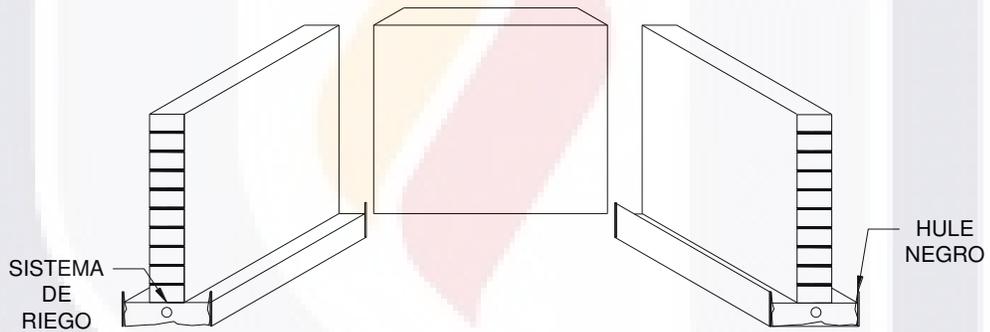
Ilustración 30 perspectiva

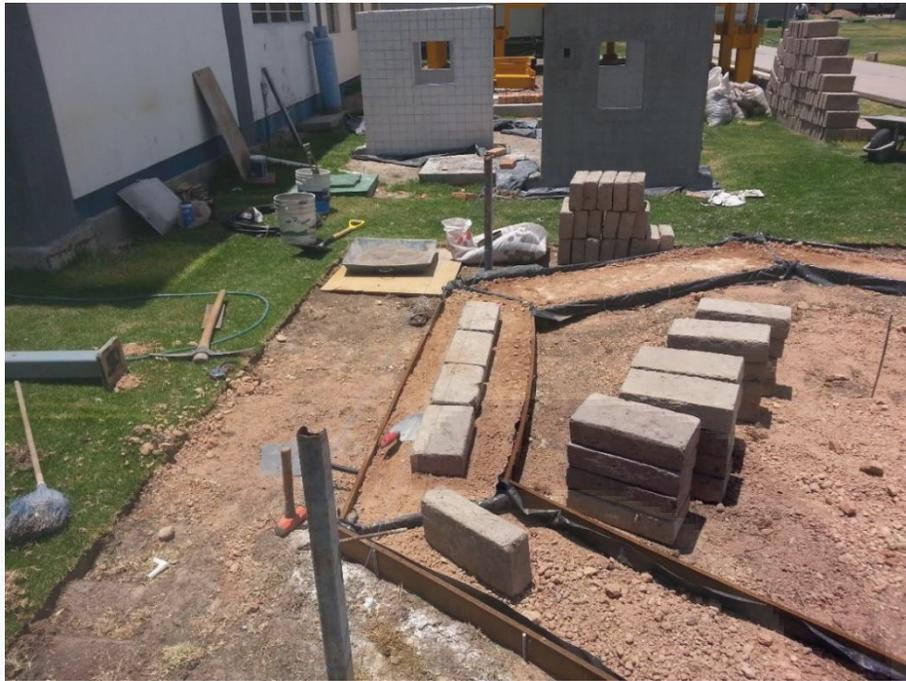
*Ilustración 31 inicio y preparación de murete*

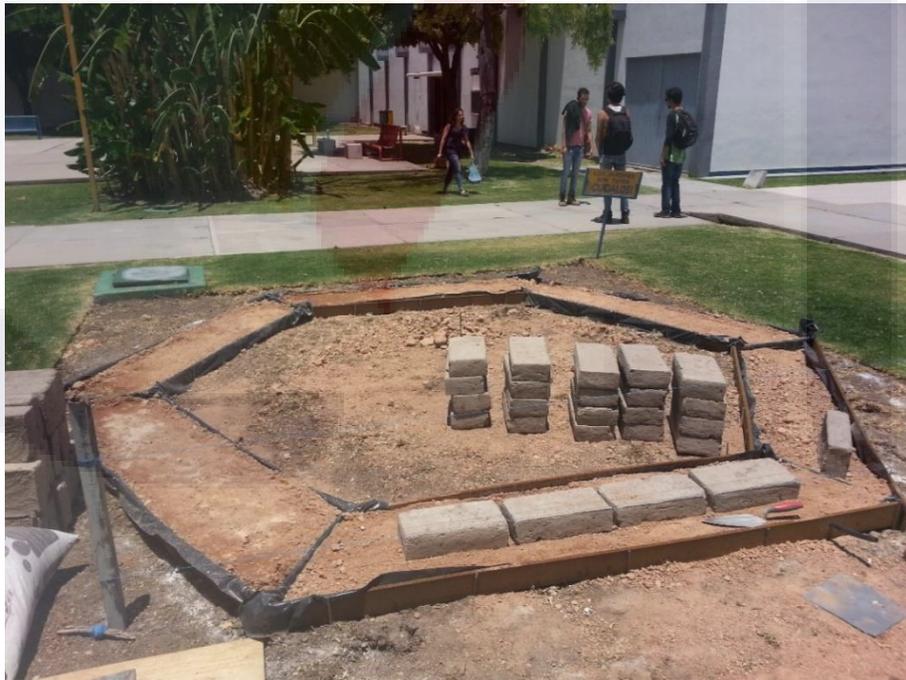
*Ilustración 32 desplante del primer murete*

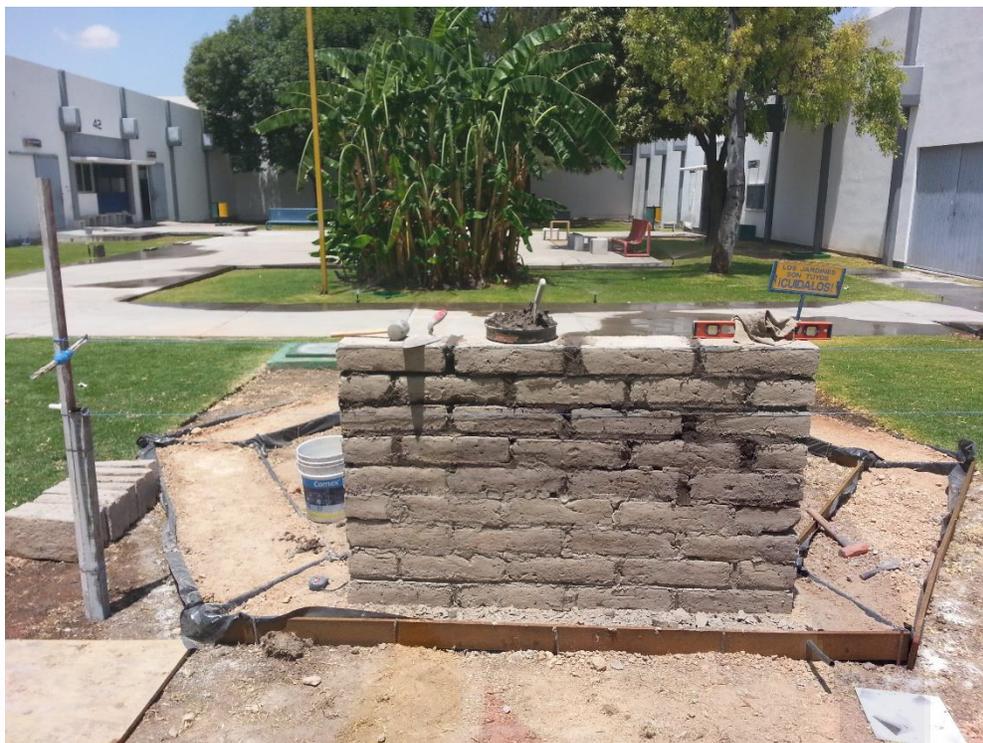
*Ilustración 33 construcción de primer murete*
