**UNIVERSIDAD AUTÓNOMA  
DE AGUASCALIENTES**

**TESIS**

**EVALUACIÓN DE SISTEMAS CORRECTIVOS PARA LA INHIBICIÓN CAPILAR  
EN DESPLANTE DE MUROS DE ADOBE EN EDIFICIOS PATRIMONIALES**

**PARA OBTENER EL GRADO DE MAESTRO EN INGENIERÍA CIVIL EN EL  
AREA DE CONSTRUCCIÓN**

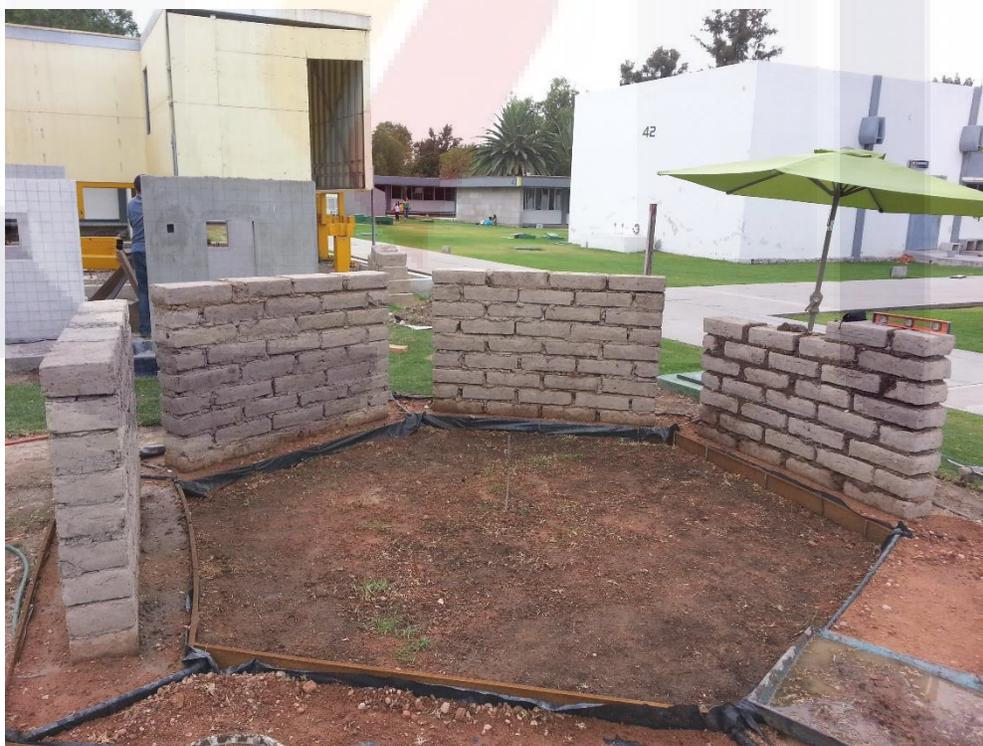
*Ilustración 34 conjunto de muretes en construcción*

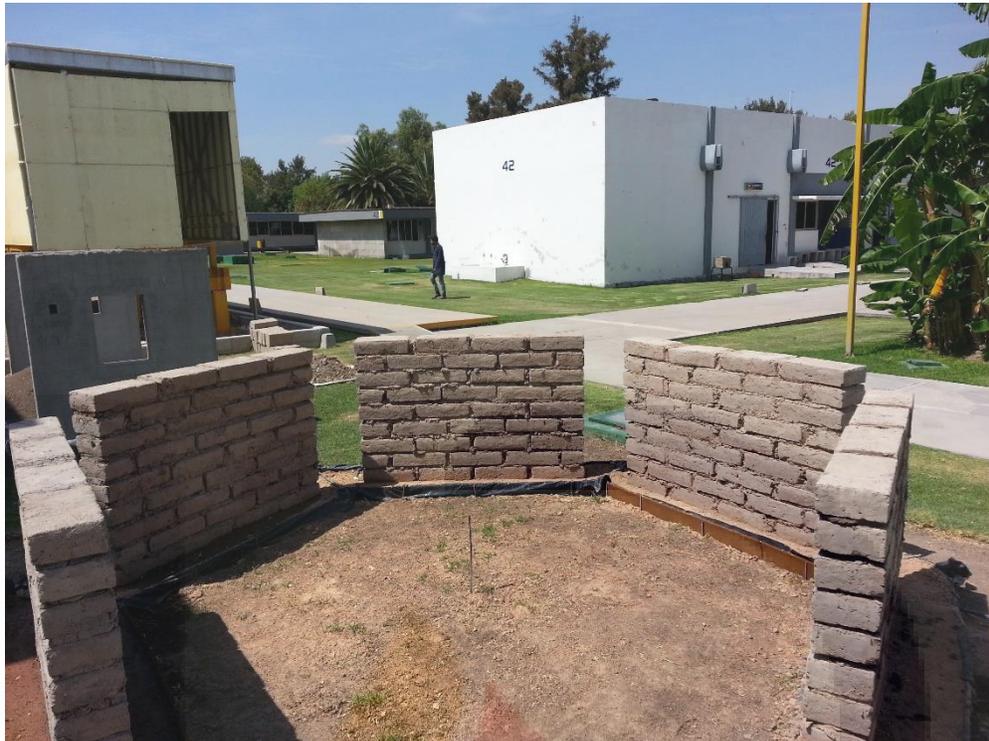
*Ilustración 35 conjunto de muretes construidos*

Durante la construcción de los muretes se cuidan los siguientes detalles: juntas, plomos y alineamiento del muro, tratando de minimizar las variaciones que existan entre elementos. Se realizaron pruebas de manera preliminar al respecto del sistema de riego, con el fin de tener un sistema eficiente y de correcta distribución.

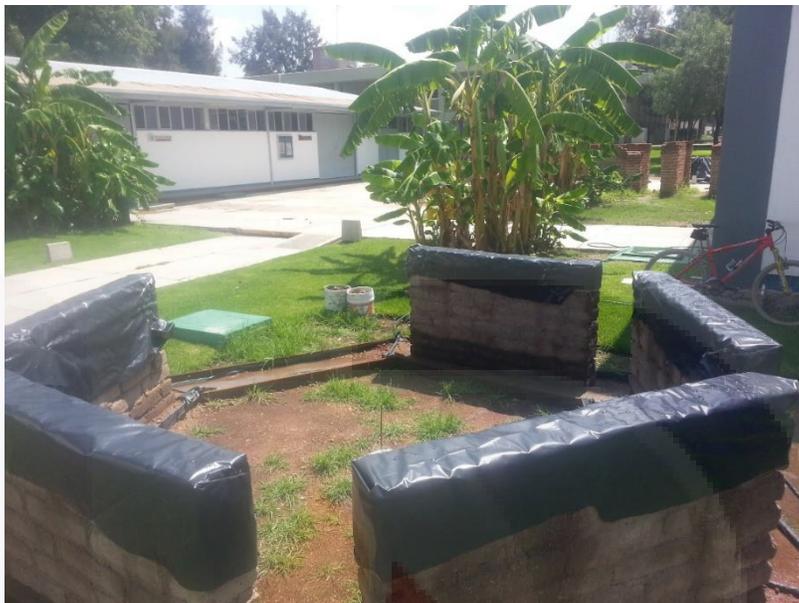
Se da inicio al fomento de capilaridad con ayuda del sistema de riego, el cual nos permite saturar la plataforma de cimentación en cada una de los muretes. Debido a las condiciones climatológicas de lluvia constante, se empleó un sistema de protección para evitar erosión en la parte superior del muro, colocando una capa de hule negro que aparenta ser fundas de muro.

*Ilustración 36 protección para erosión por lluvia*

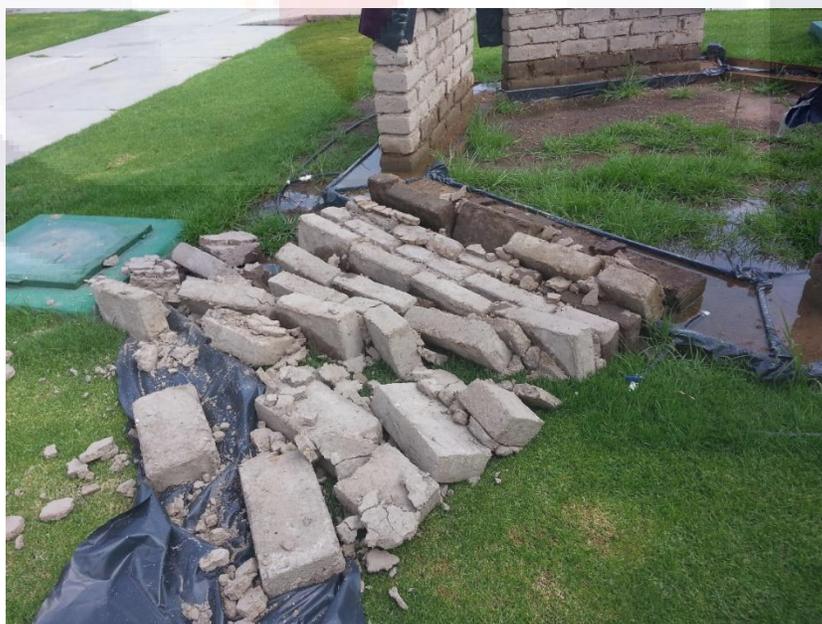
Continúa las lluvias con viento, aunadas al sistema de riego el cual sigue actuando de manera constante lo cual provoca inestabilidad estructural en el elemento, trayendo consigo el colapso del muro.

*Ilustración 37 mocheta colapsada*

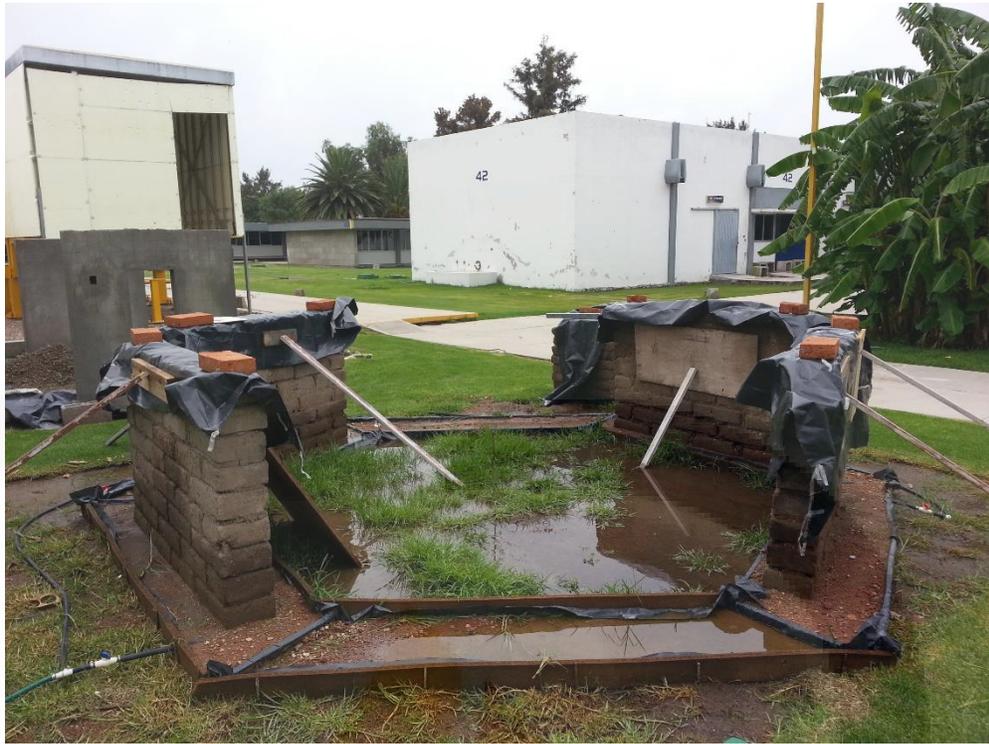
*Ilustración 38 aseguramiento de muros*

Debido a lo anterior es que se opta por asegurar con puntales para minimizar la probabilidad de que vuelva a suceder dicho acontecimiento. También se procedió a la reposición del muro para poder continuar con la campaña de fomento capilar con el sistema de riego trabajando 24 horas al día.

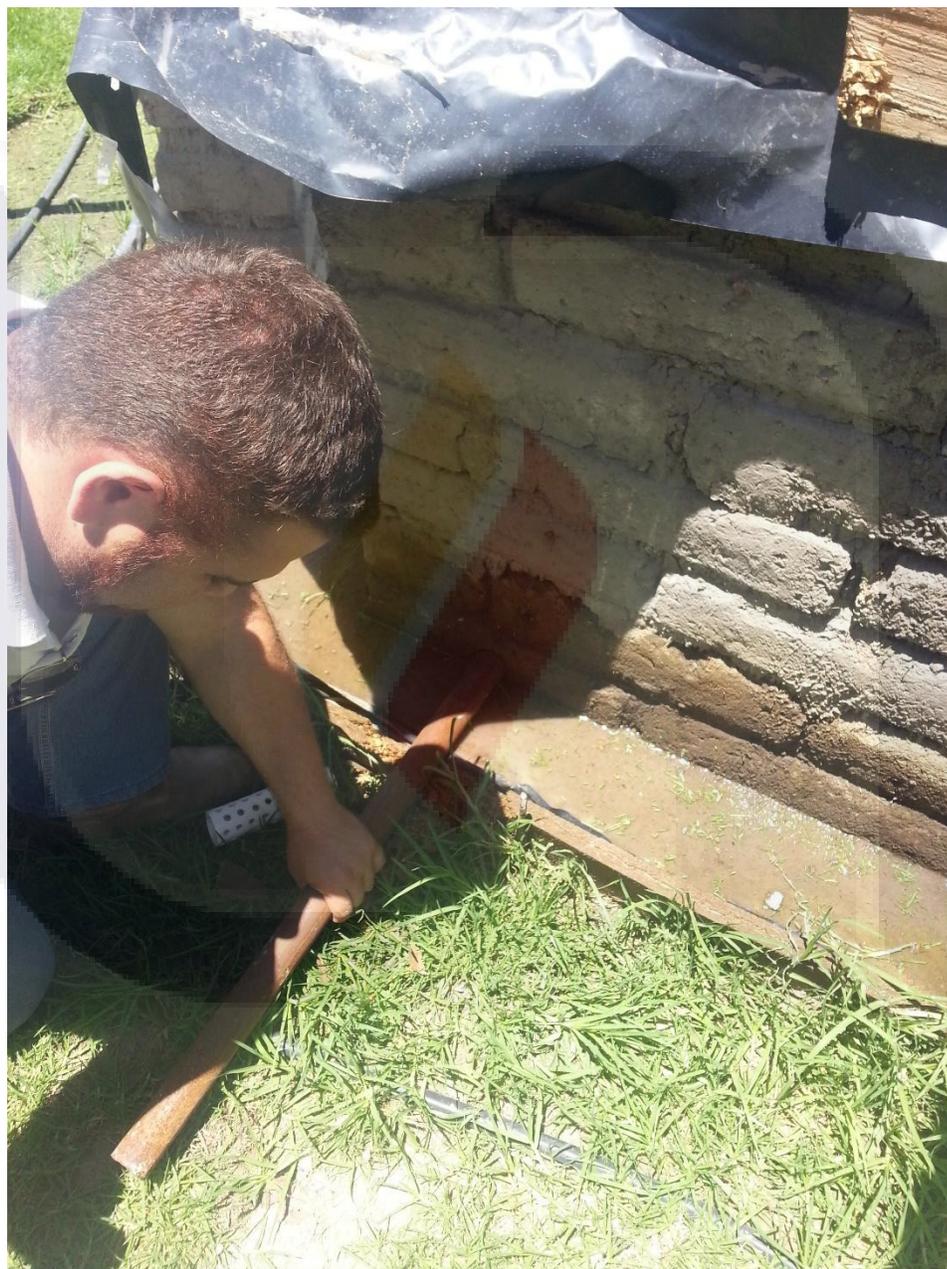
Se procedió al a realización del método de tubos de aeración, el cual consiste en preparar el murete para poder insertar los tubos de aeración, dichas preparación se realizaron con un tubo metálico con filo en la punta, del mismo diámetro que tubo de porcelana ventilado. La forma en que se empleó este tubo de acero fue como tipo saca bocado para que dejara el paso para posteriormente ser incorporado el tubo de porcelana,

*Ilustración 39 preparación para recibir aerotubo*

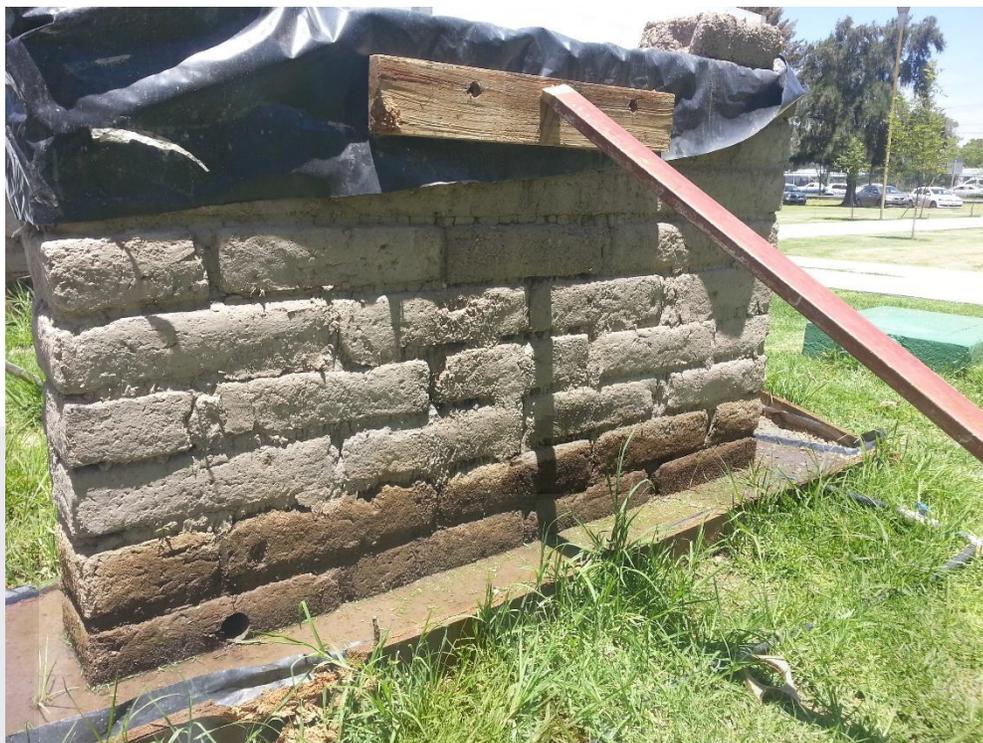
*Ilustración 40 primer paso para aerotubo*

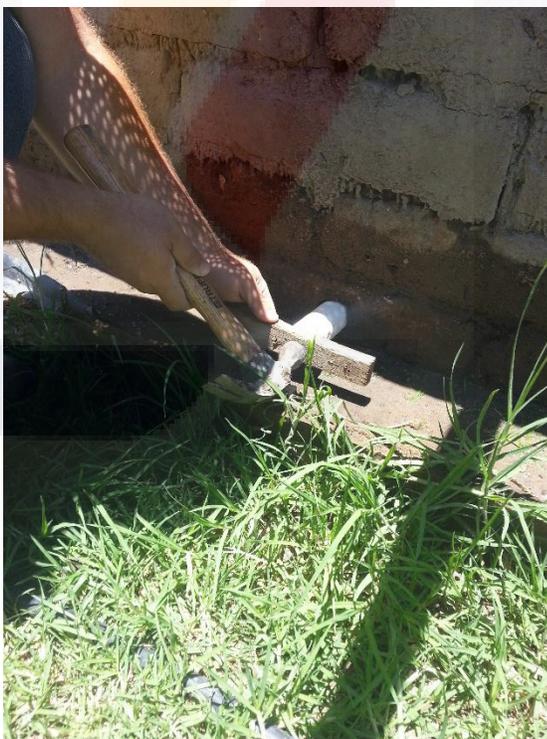
*Ilustración 41 colocación de aerotubo*

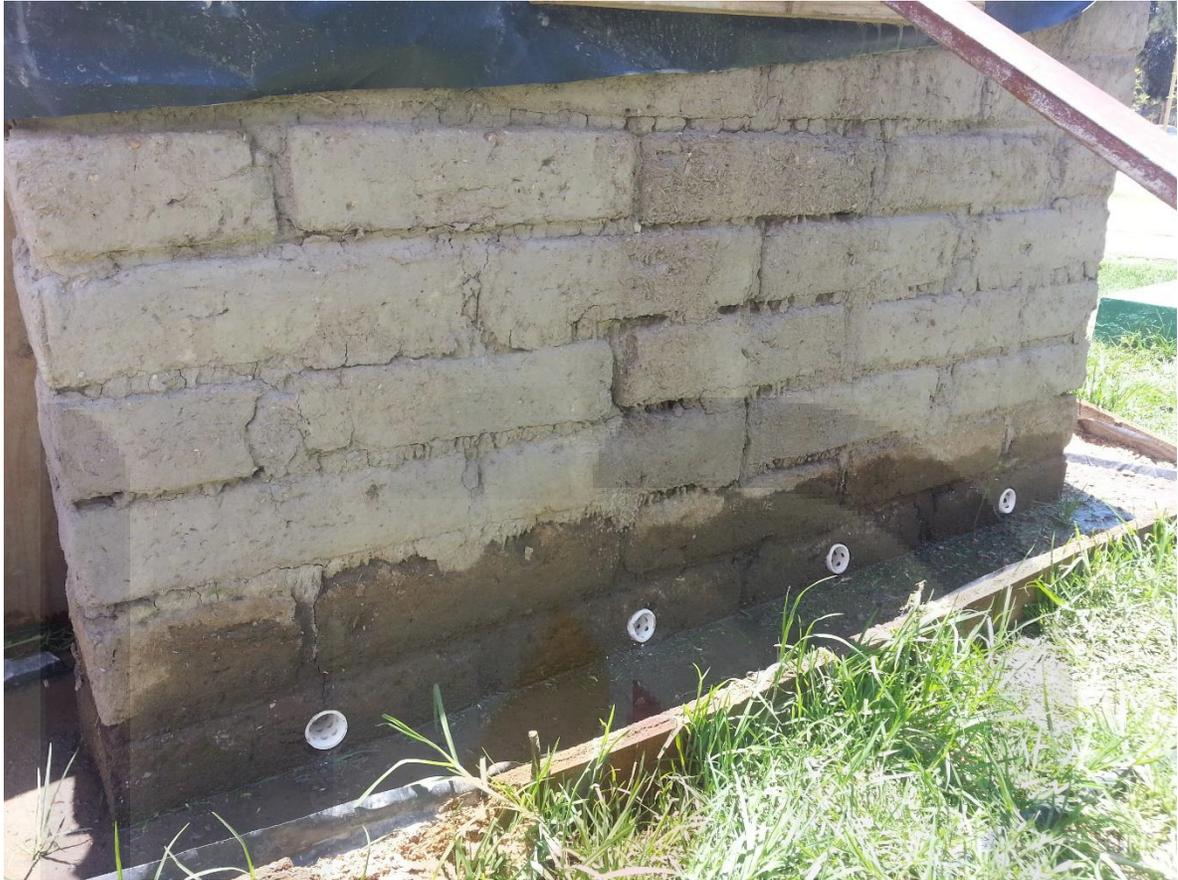
*Ilustración 42rehabilitación concluida*

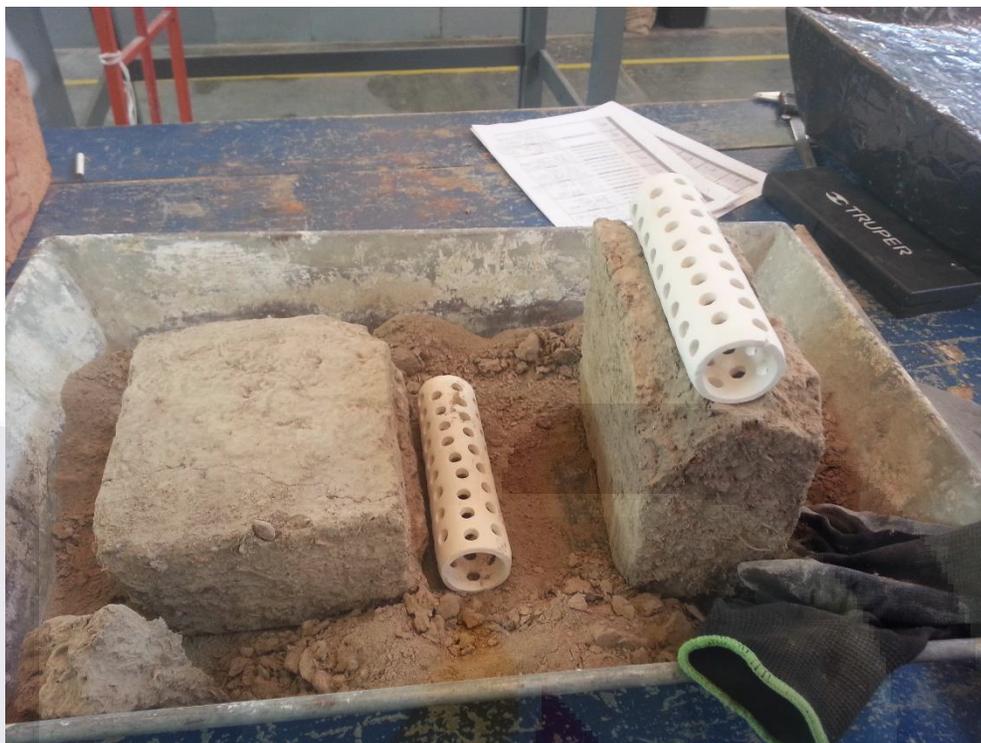
Se procedió a la realización de la técnica de reposición de muro la consta, en quitar un m<sup>2</sup> de muro saturado para posteriormente ser remplazado con elementos secos a las cuales se les incluyen tubos de aereación, el siguiente m<sup>2</sup> de muro se deja en condiciones originales para el siguiente m<sup>2</sup> aplicar de nuevo la técnica, es decir se hace un metro si y el siguiente no. Debido a la escala del murete no permite realizarlo de dicha manera, se emplea un método el cual trata de recrear lo más parecido posible al inicial y se opta por realizarlo en un adobe sí y otro no, lo primero que se realizó, fue la preparación la preparación de los adobe, cortándolos y ranurandolos para que quepa el tubo de porcelana en ellos para posteriormente colocarlos en sitio, como se muestra en las siguientes imágenes:

Ilustración 43 se corta el adobe

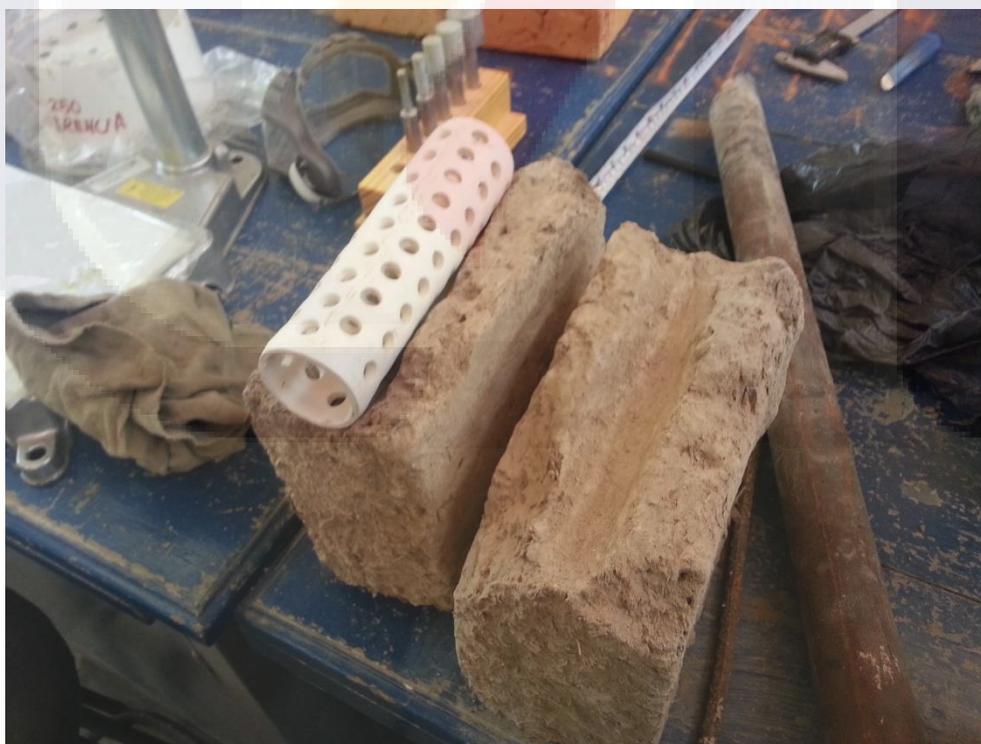
Ilustración 44 se ranura el adobe

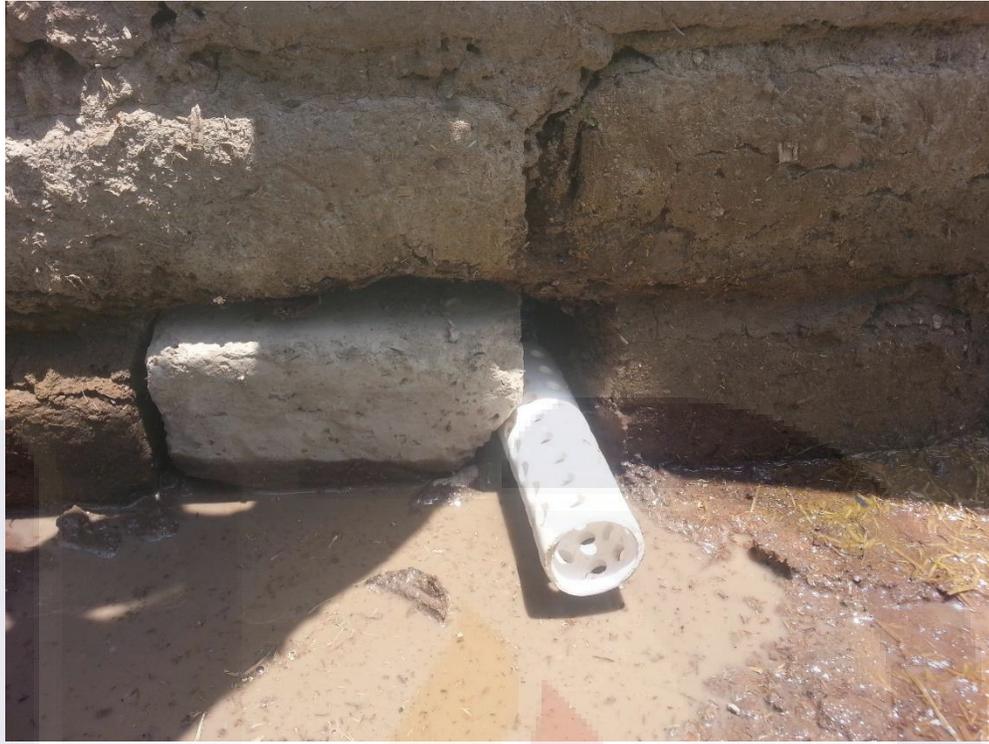
*Ilustración 45 Elemento nuevo con aerotubo*

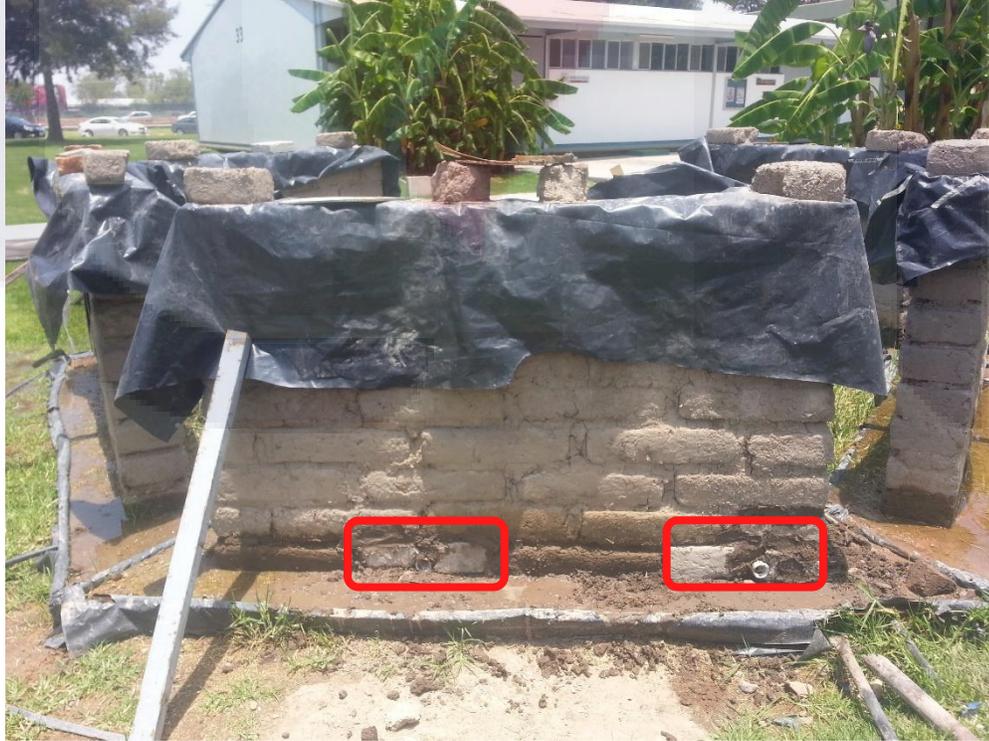
*Ilustración 46 método completado*

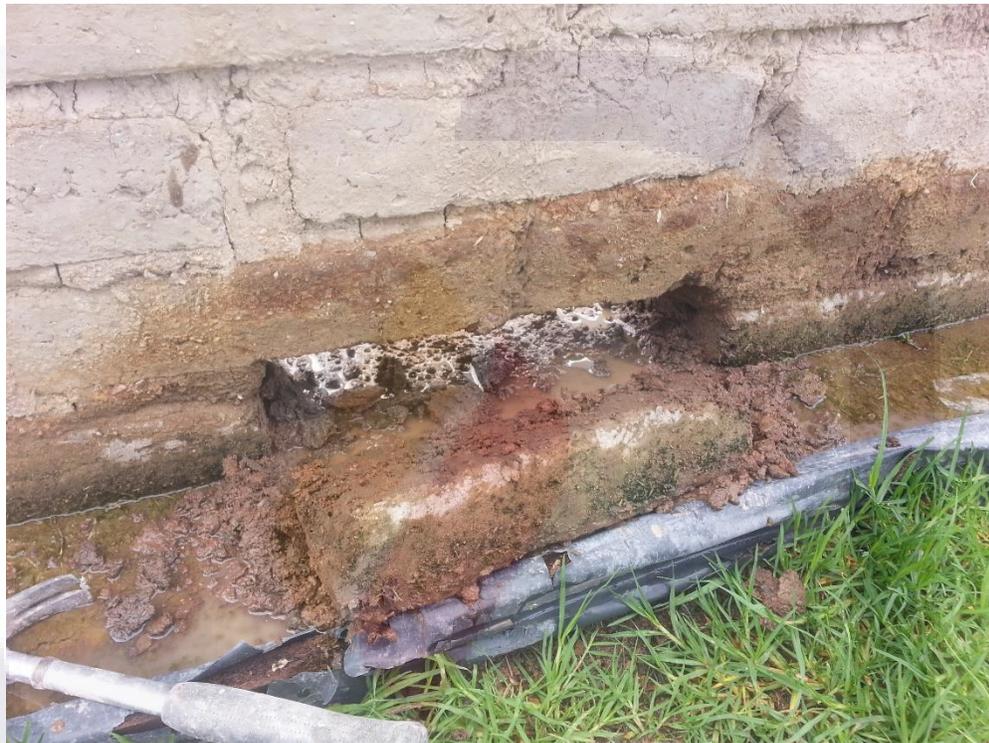
Se procedió a la realización de la técnica de rompimiento capilar la consta, en quitar el elemento saturado e ir remplazando con elementos secos los cuales fueron recubierto con una membrana doble de hule negro calibre 400, que se aplica tanto en el lecho inferior como superior, como se muestra en las siguientes imágenes el proceso constructivo:

*Ilustración 47 quitando elemento saturado*

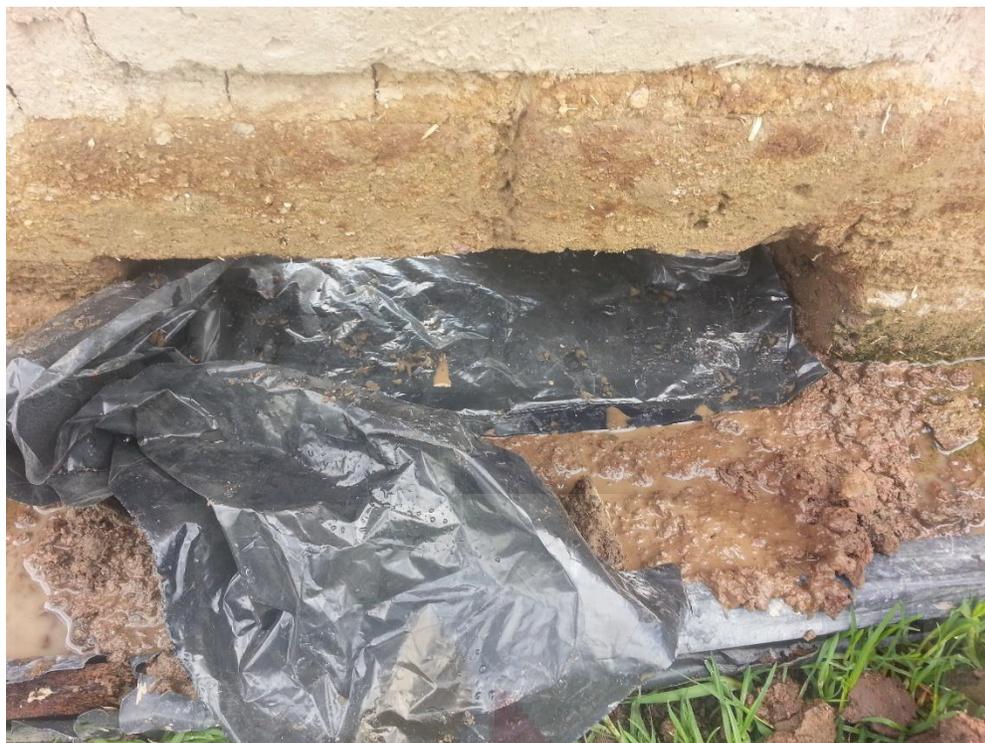
*Ilustración 48 colocación de hule*

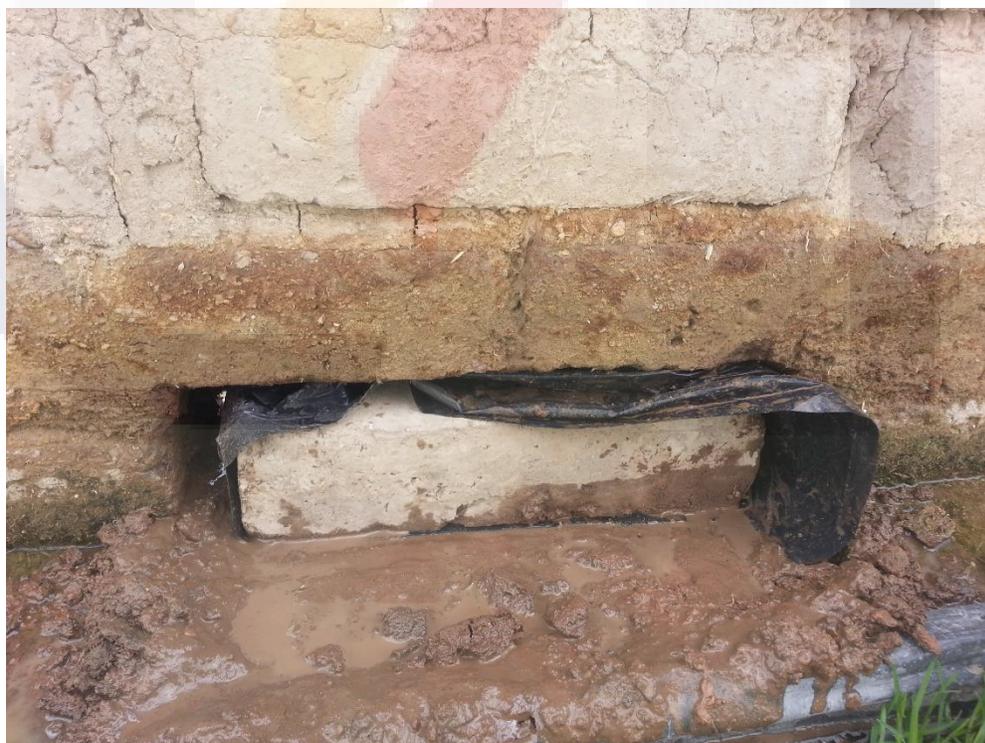
*Ilustración 49 colocación de adobe con protección*

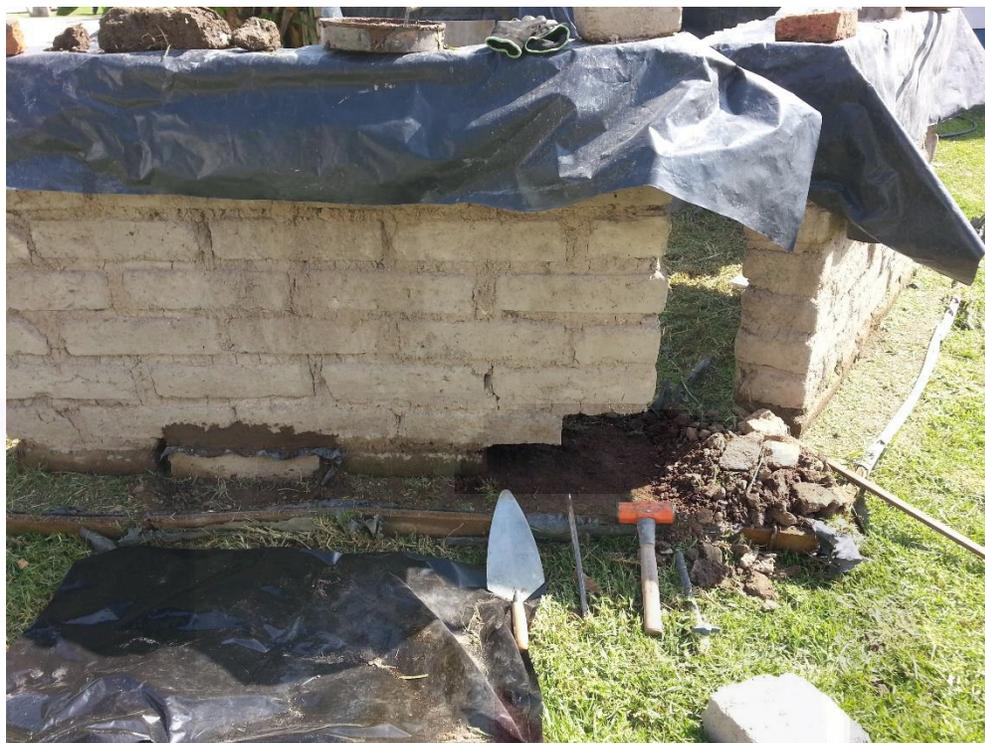
*Ilustración 50 se junta el elemento nuevo y se prepara el siguiente*

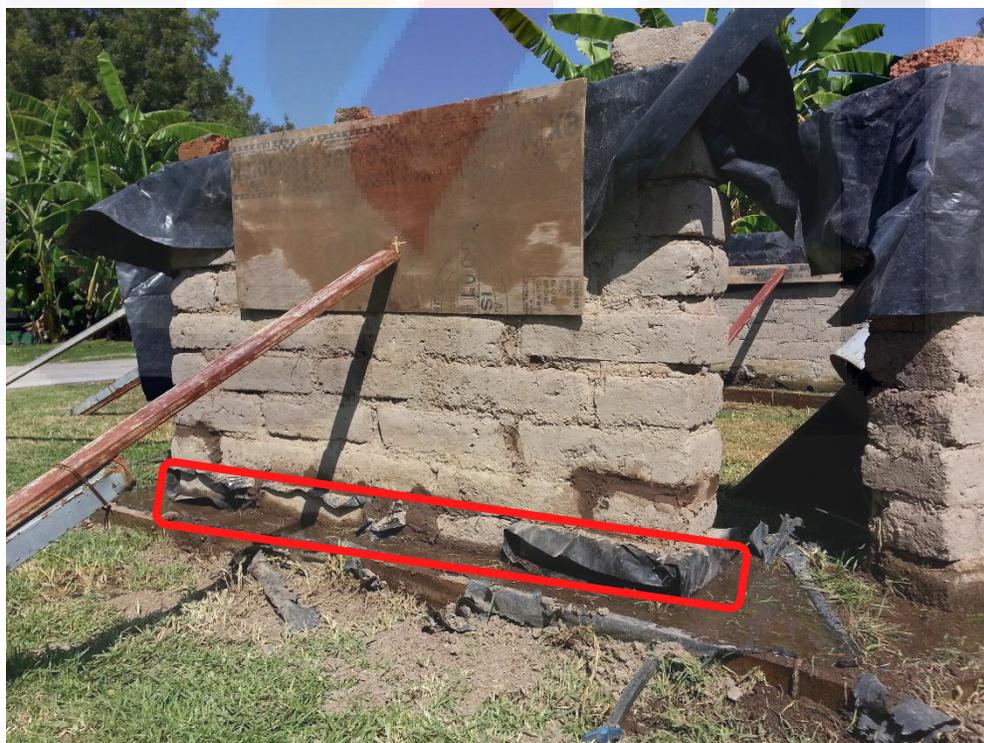
*Ilustración 51 método concluido*

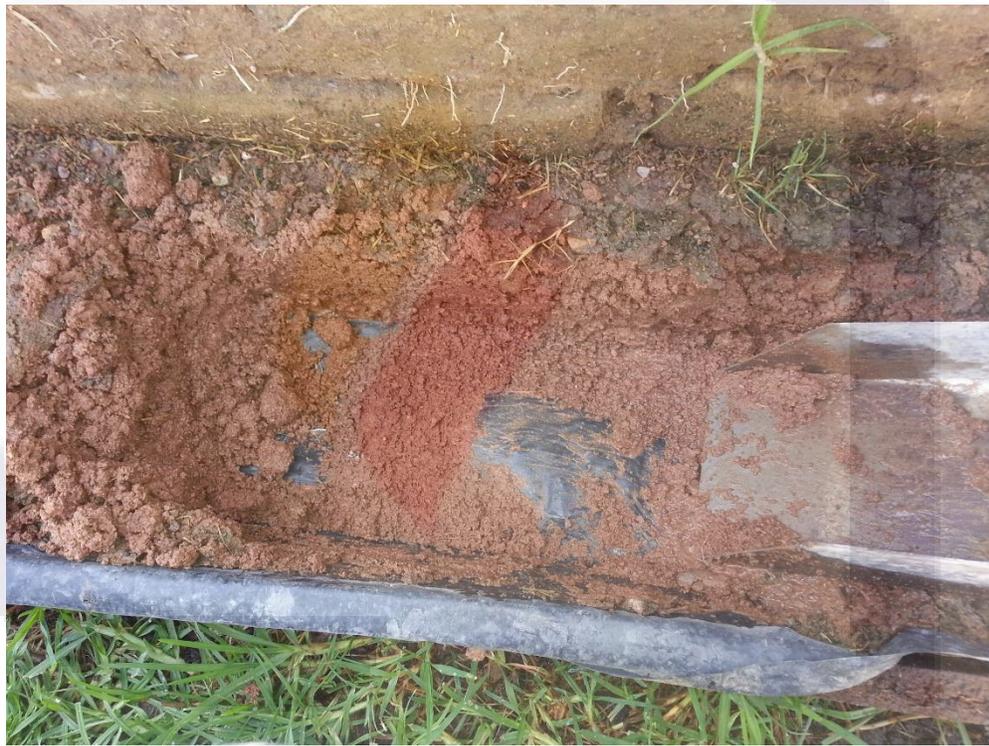
Se procedió a la realización de la técnica de mejoramiento de suelo, la cual consta en quitar de manera lateral el suelo y reemplazarlo por un sistema de filtrado, mediante materiales que van desde grava  $\frac{3}{4}$ ", grava  $\frac{1}{2}$ " concluyendo en la capa superior con arena de río, fomentando el rompimiento capilar debido a que esté, permite la ventilación del muro contribuyendo a la pérdida de humedad por viento, así como el hecho de que es más fácil para el agua el corte capilar, debido a lo abierto del poro que actuar en contra de la gravedad como es el caso de la capilaridad, la anterior se ve reflejado en las siguientes fotografías que muestran el proceso constructivo:

*Ilustración 52 se quita el suelo saturado*

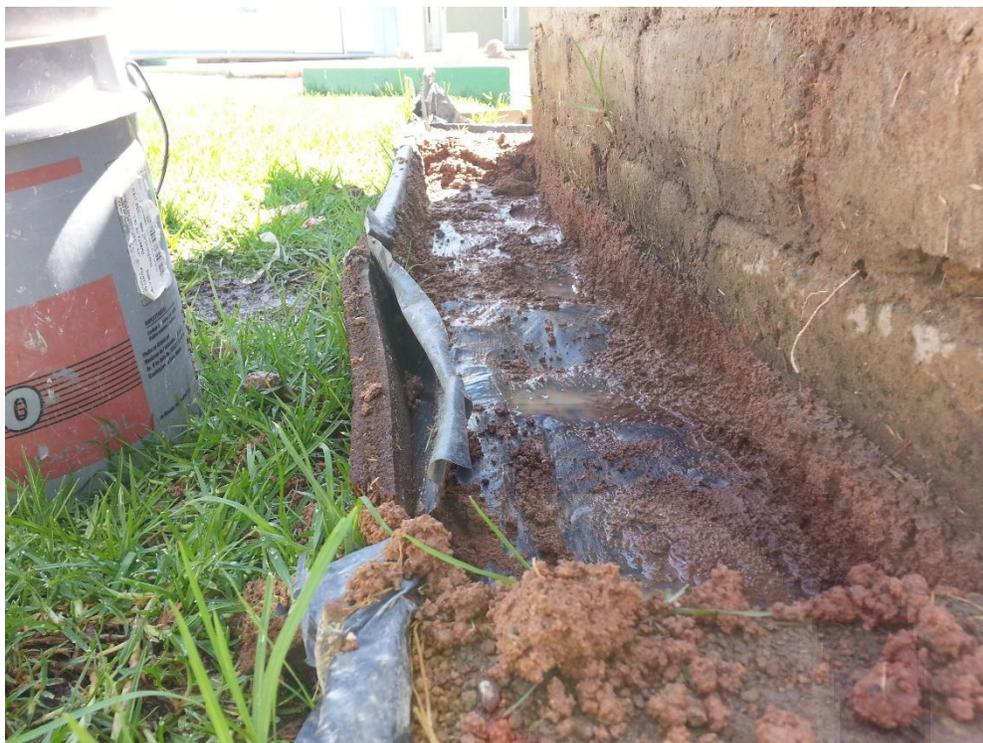
*Ilustración 53 se quita todo el material lateral*

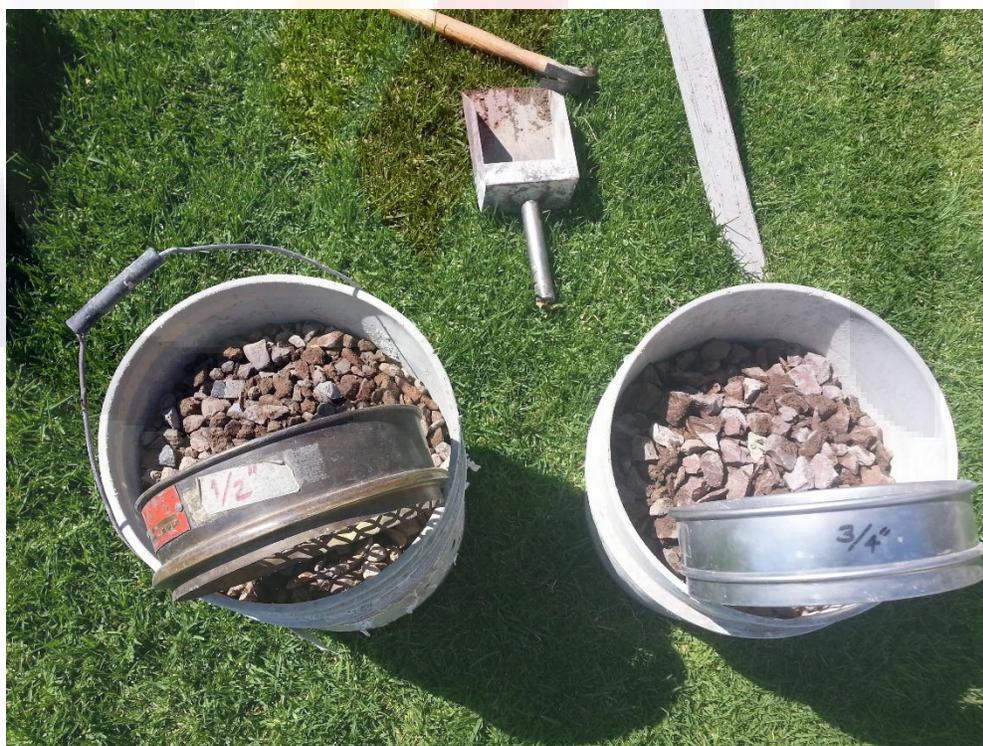
*Ilustración 54 gravas empleadas*

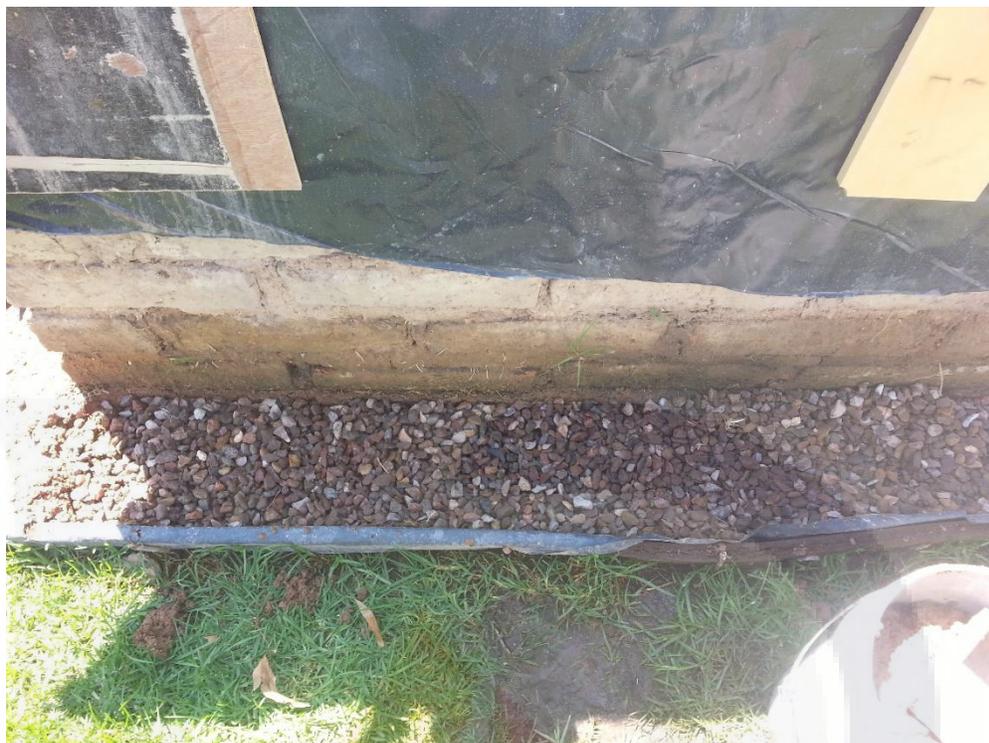
*Ilustración 55 primera capa de grava*

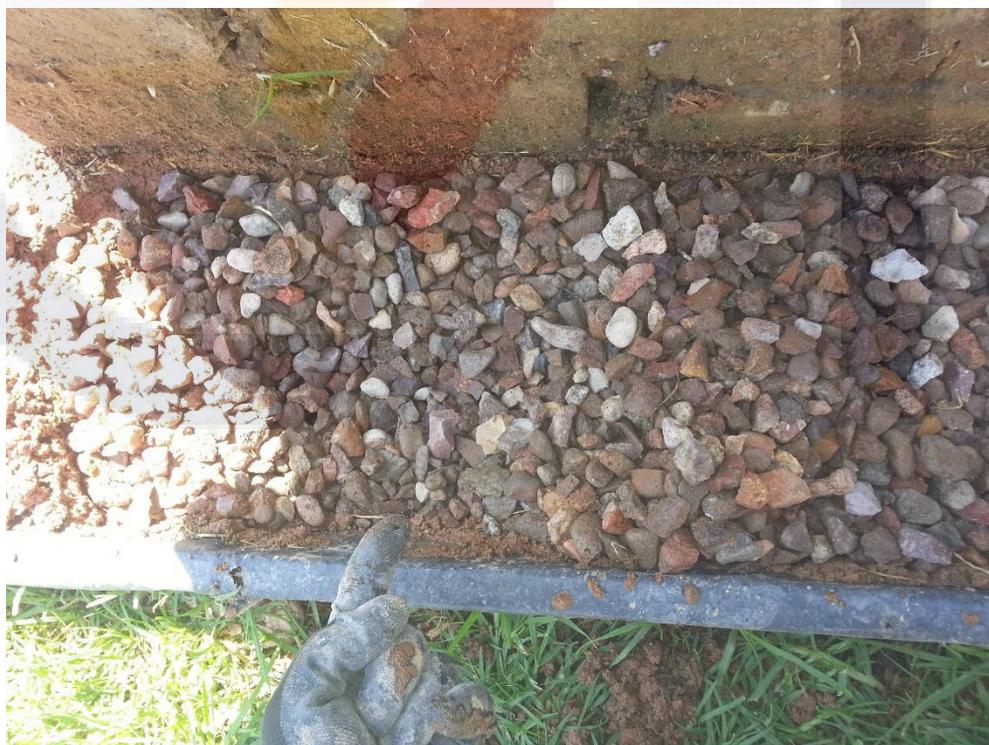
*Ilustración 56 segunda capa de grava*

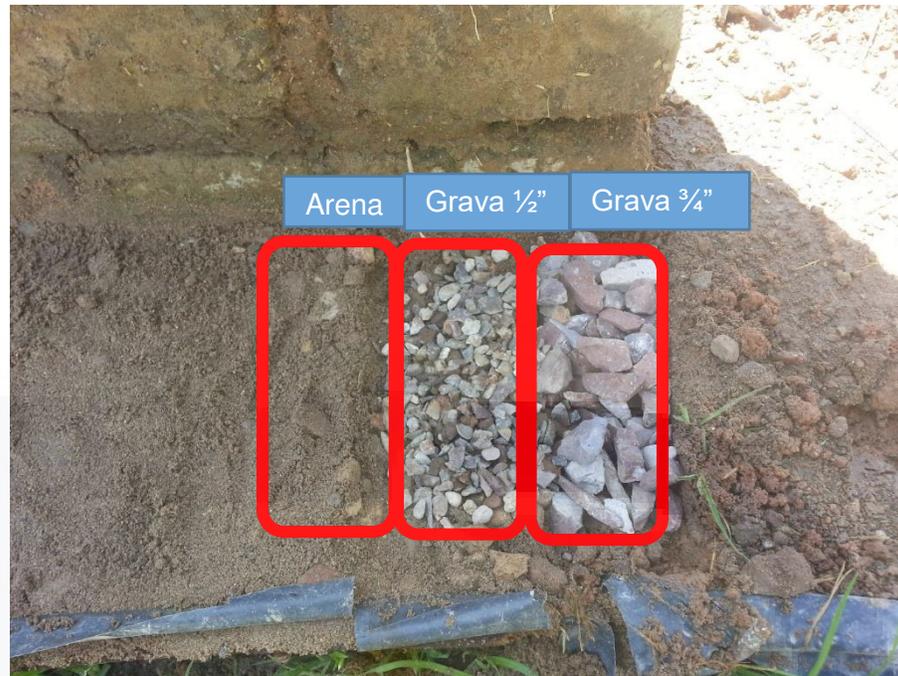
*Ilustración 57 corte demostrativo por capas*

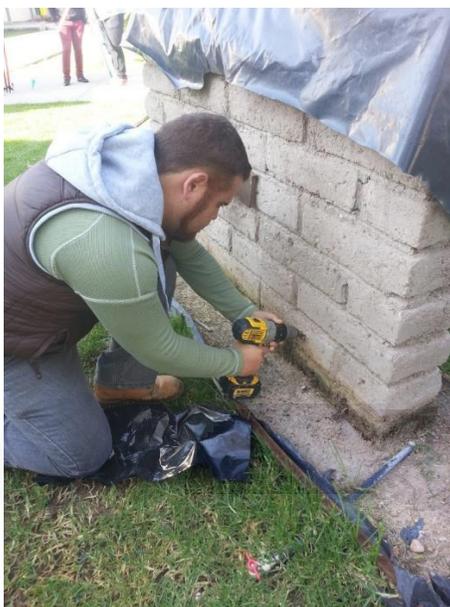
En este caso se empleó un silicón líquido el cual es fabricado y comercializado por la marca sika, con denominación comercial de igol infiltración. Se realizan las especificaciones de fabricante, las cuales indican realizar un barrenado de 5/8” de diámetro a cada 40 centímetros a tres bolillo con una profundidad aproximada de 10 centímetros, en estas oquedades es donde se inyecta el silicón líquido, a continuación se muestra el proceso constructivo así como la alternativa que se dio para la aplicación la cual es diferente a la de fabricante pues cuestiones económicas se emplea este método alternativo.

*Ilustración 58 barrenación de adobes.*

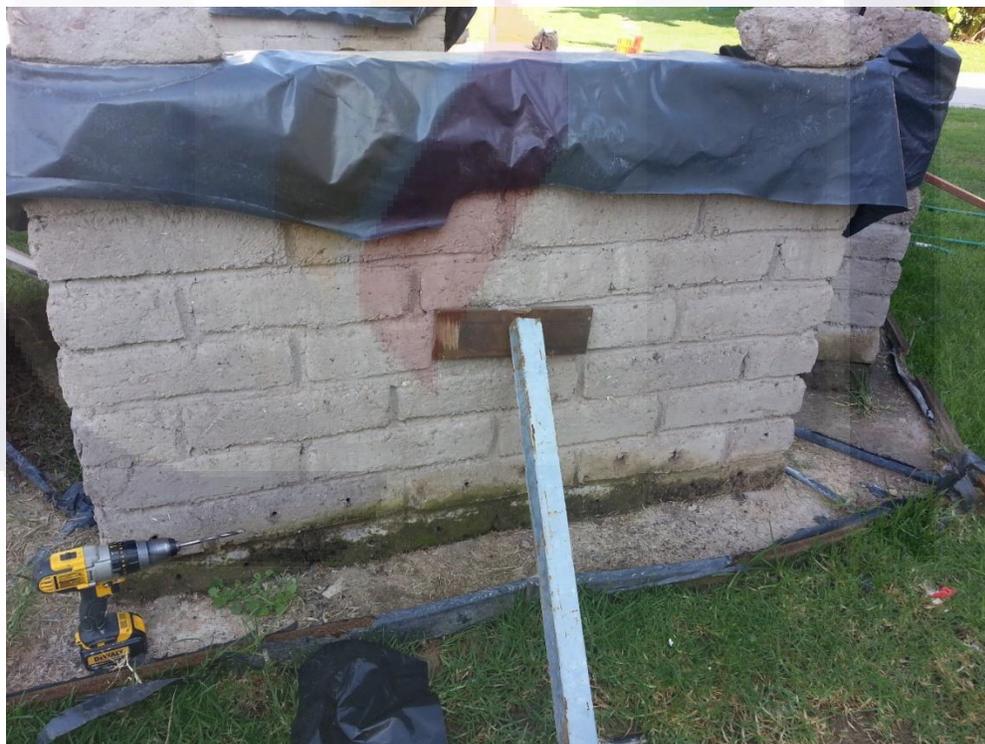
*Ilustración 59 murete listo para implementar sistema de inhibición.*

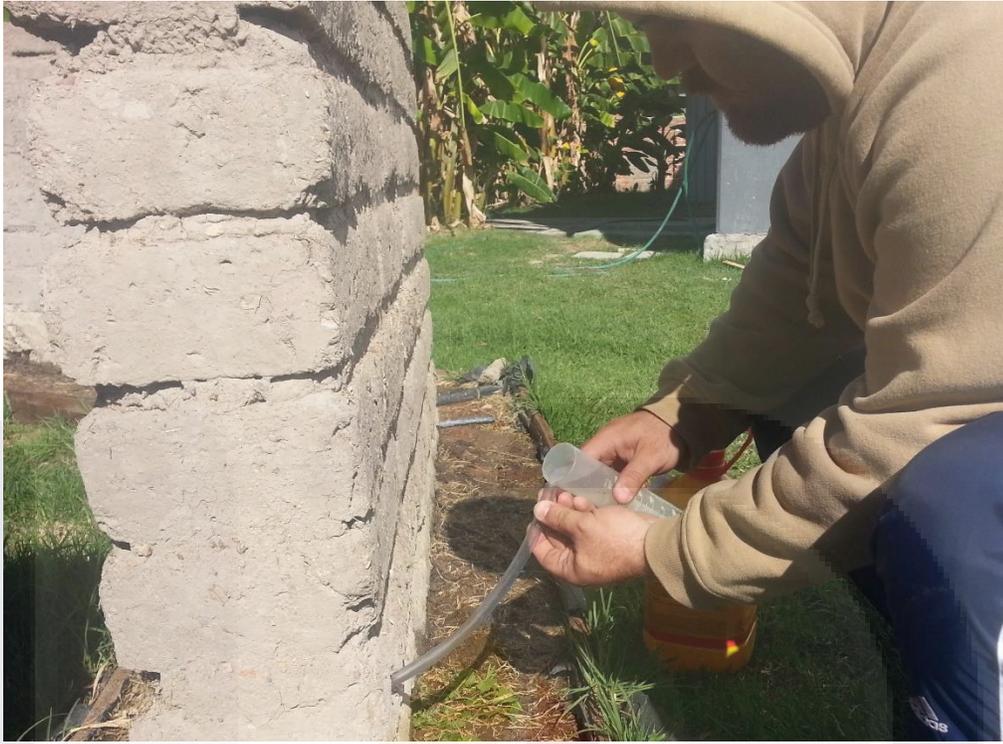
*Ilustración 60 colocación de mangueras de nivel.*

Se realizó la aplicación conforme a ficha técnica de fabricante, con la variación de las mangueras de nivel para inyección del producto y la aplicación de mayor cantidad del producto.

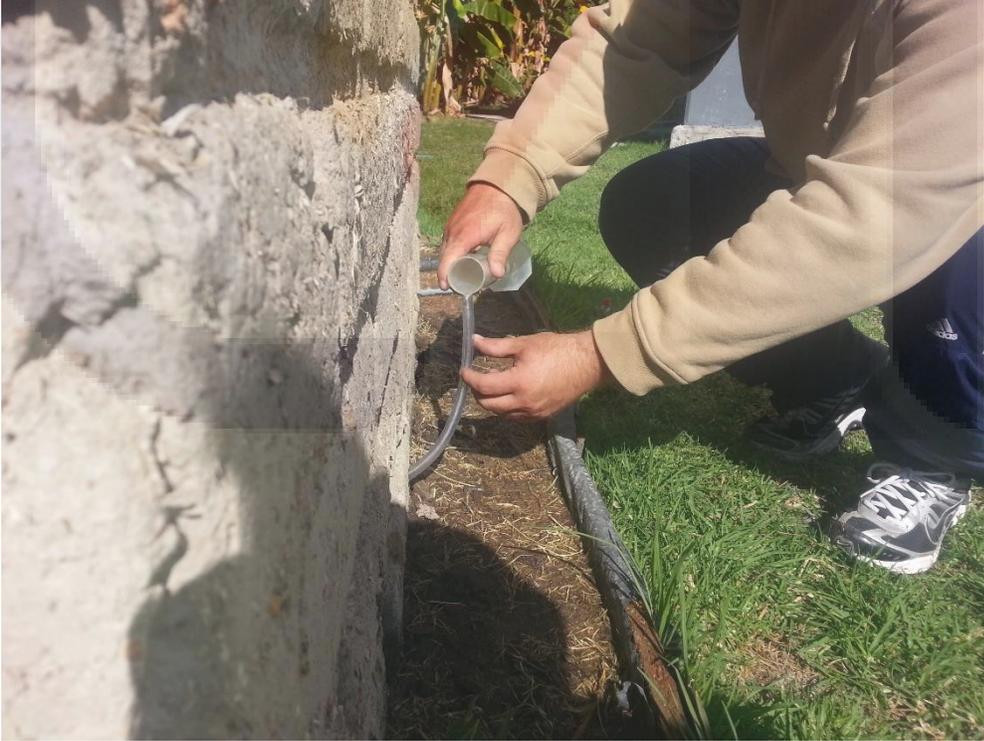
*Ilustración 61 aplicación de producto químico.*

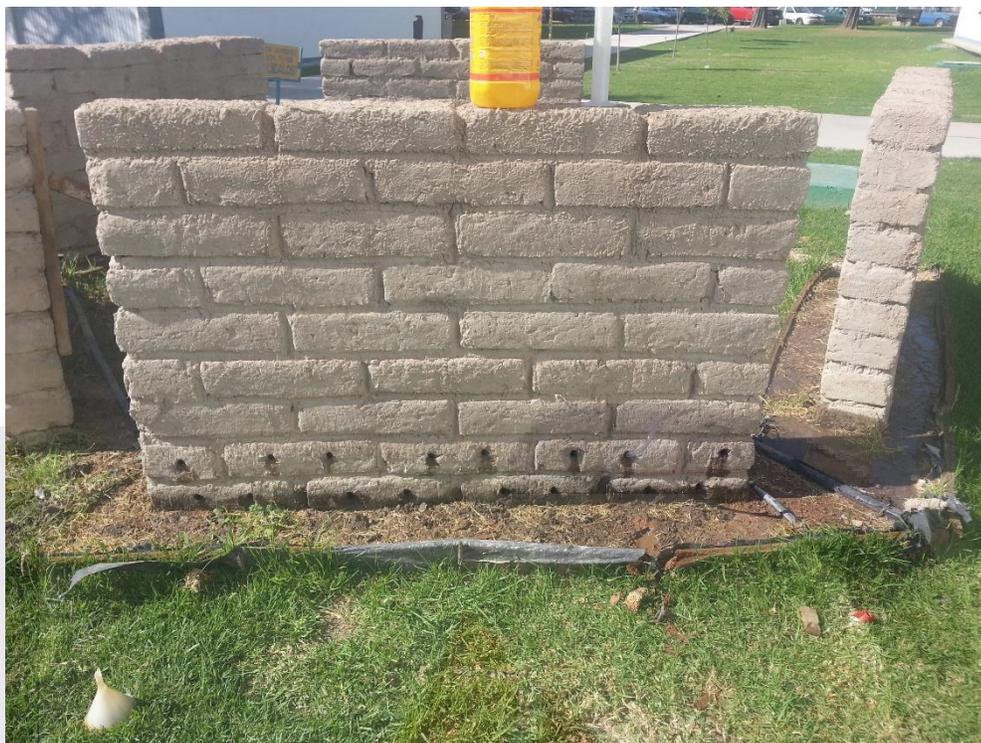
*Ilustración 62 muro con producto químico aplica en toda el área barrenada.*

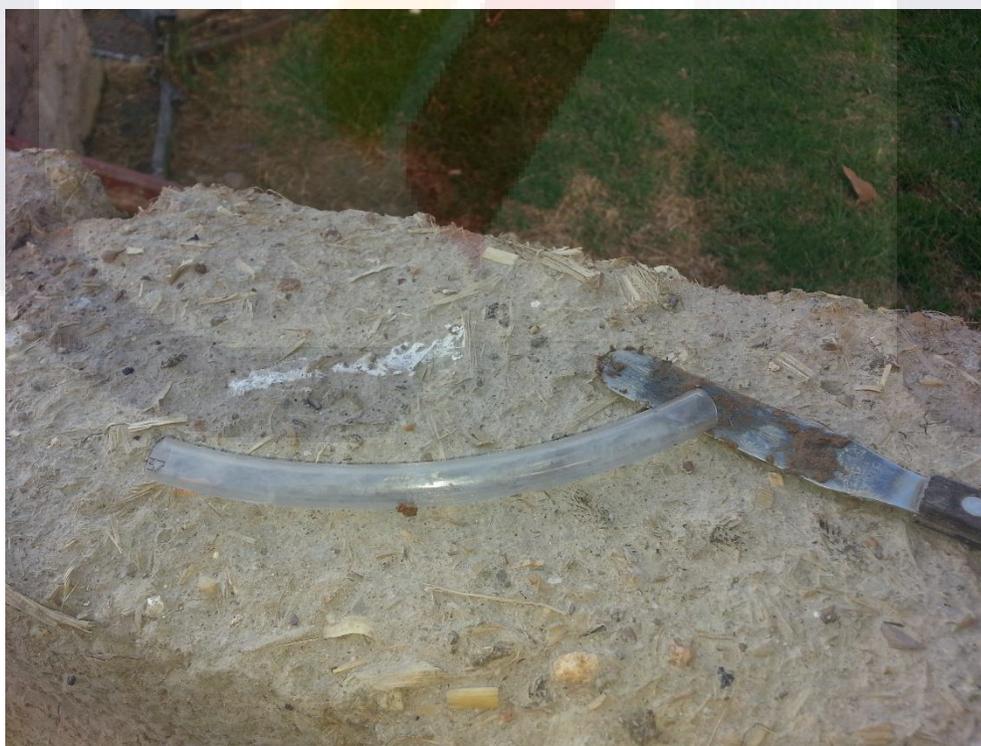
*Ilustración 63 manguera para aplicación de producto químico.*
