**UNIVERSIDAD AUTÓNOMA  
DE AGUASCALIENTES**

**TESIS**

**EVALUACIÓN DE SISTEMAS CORRECTIVOS PARA LA INHIBICIÓN CAPILAR  
EN DESPLANTE DE MUROS DE ADOBE EN EDIFICIOS PATRIMONIALES**

**PARA OBTENER EL GRADO DE MAESTRO EN INGENIERÍA CIVIL EN EL  
AREA DE CONSTRUCCIÓN**

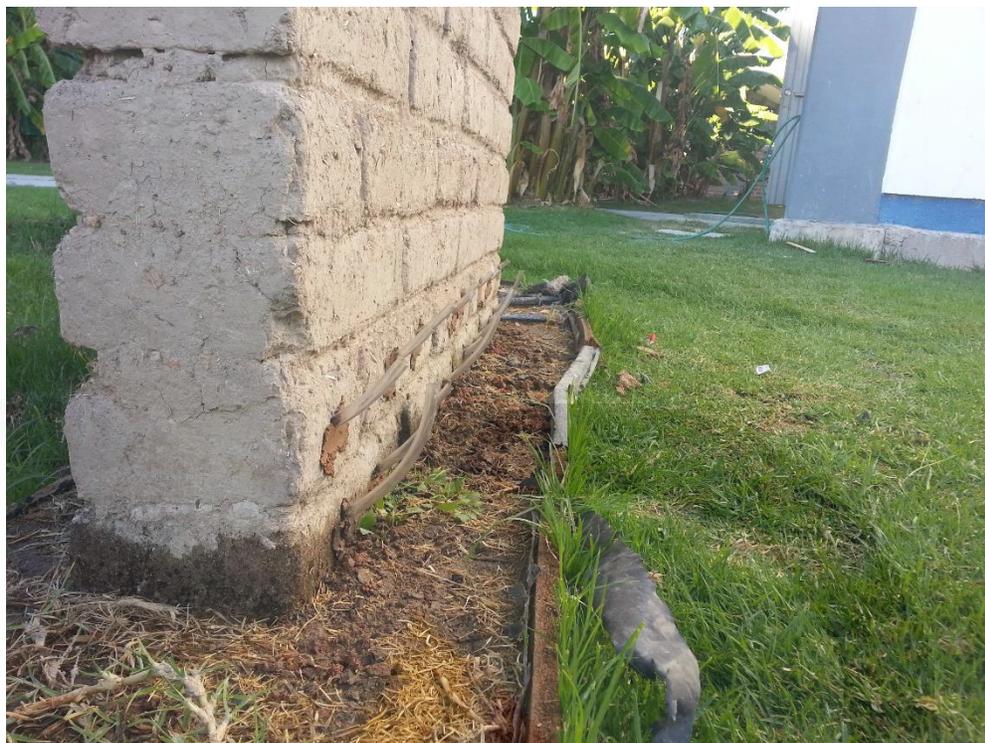
*Ilustración 64 vista lateral de muro.*

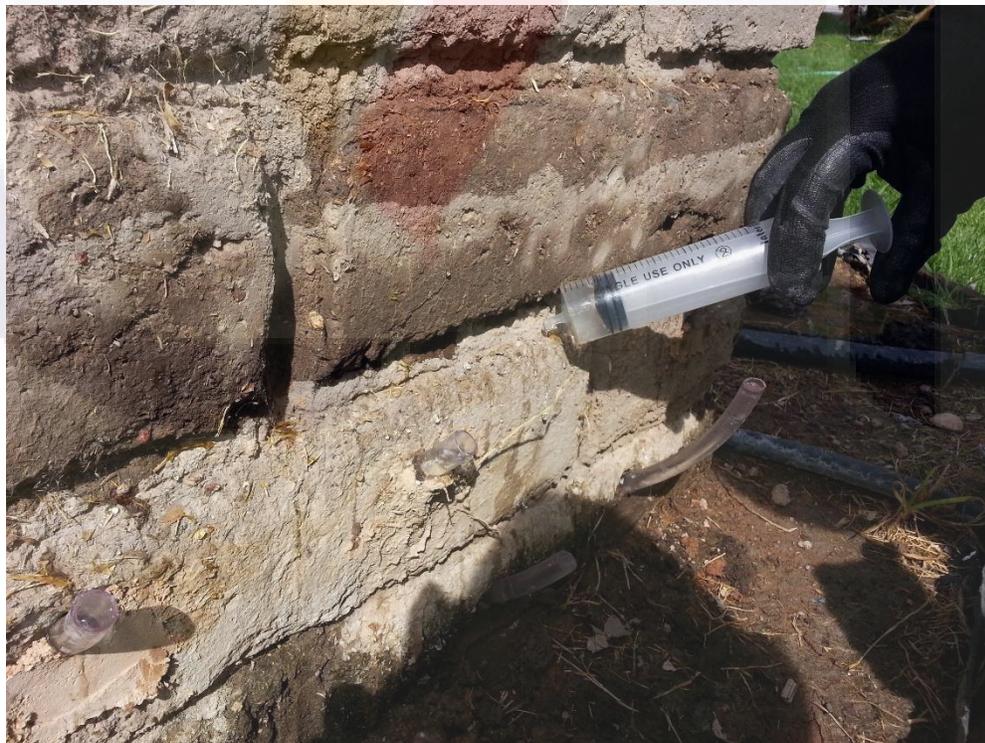
*Ilustración 65 aplicación de químico con jeringa.*

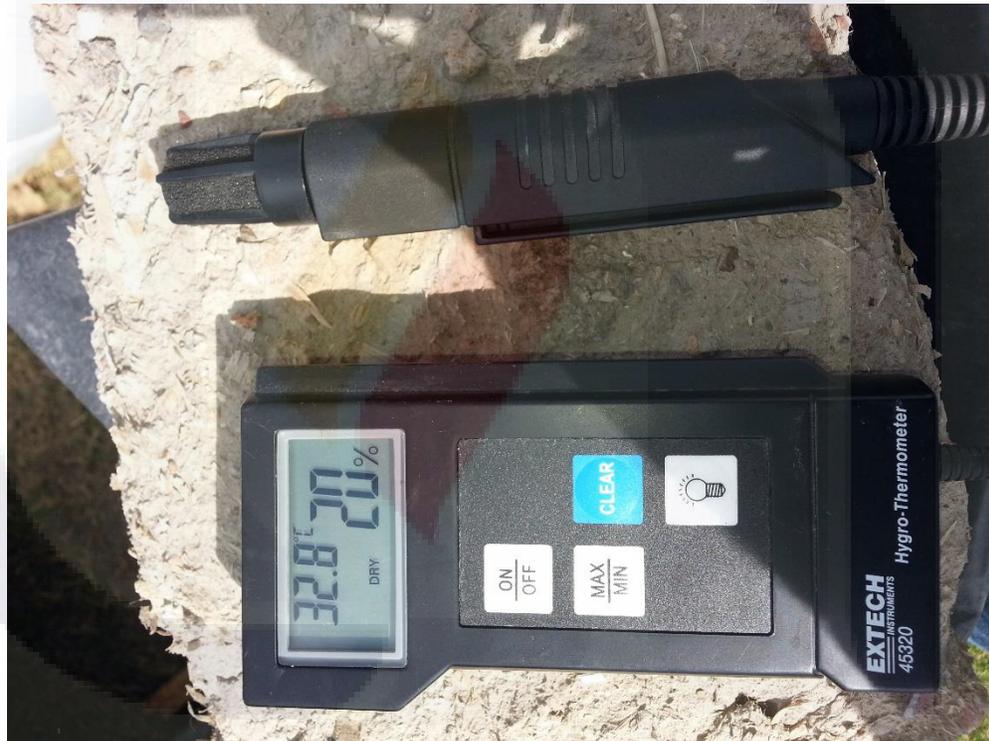
Se hace uso de las técnicas de análisis termografico, con el fin de obtener resultados más detallados de la campaña experimental. En las siguientes imágenes se muestra el proceso cronológico de la aplicación de la técnica antes mencionada.

Ilustración 66 higrotermometro

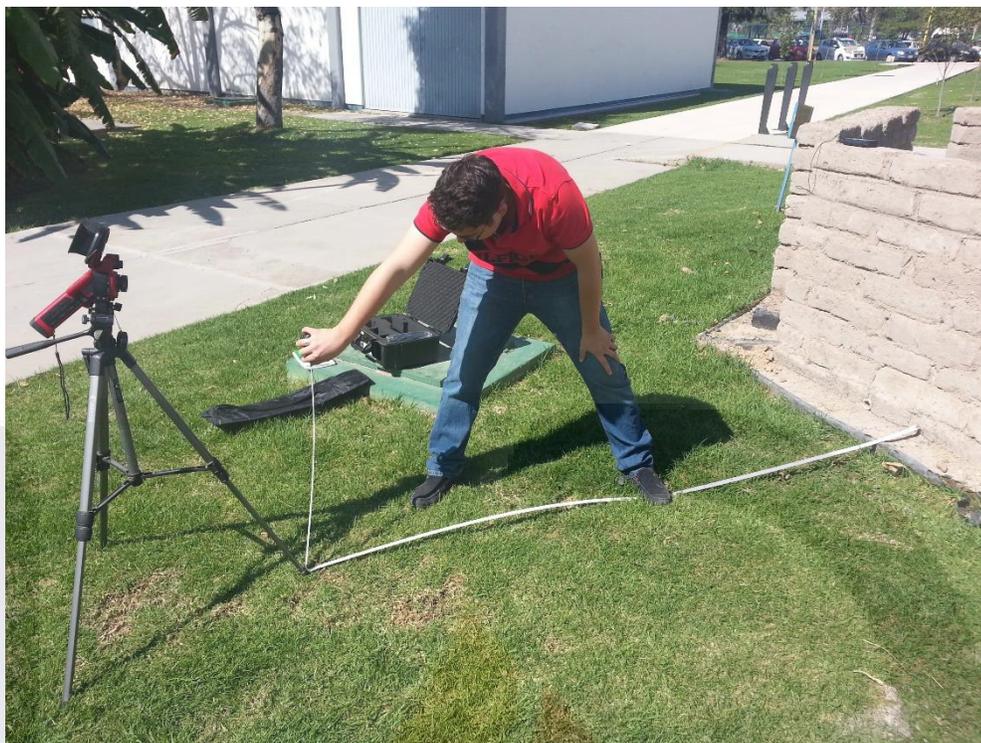
*Ilustración 67 distancia de captura*

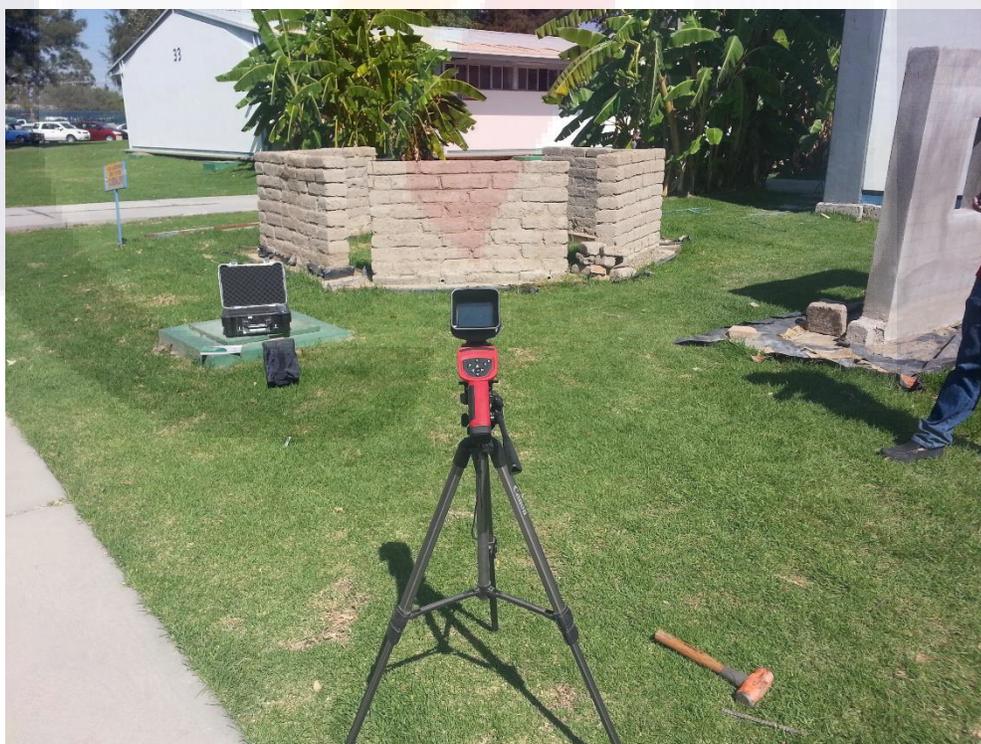
*Ilustración 68 Colocación cámara para termografía.*

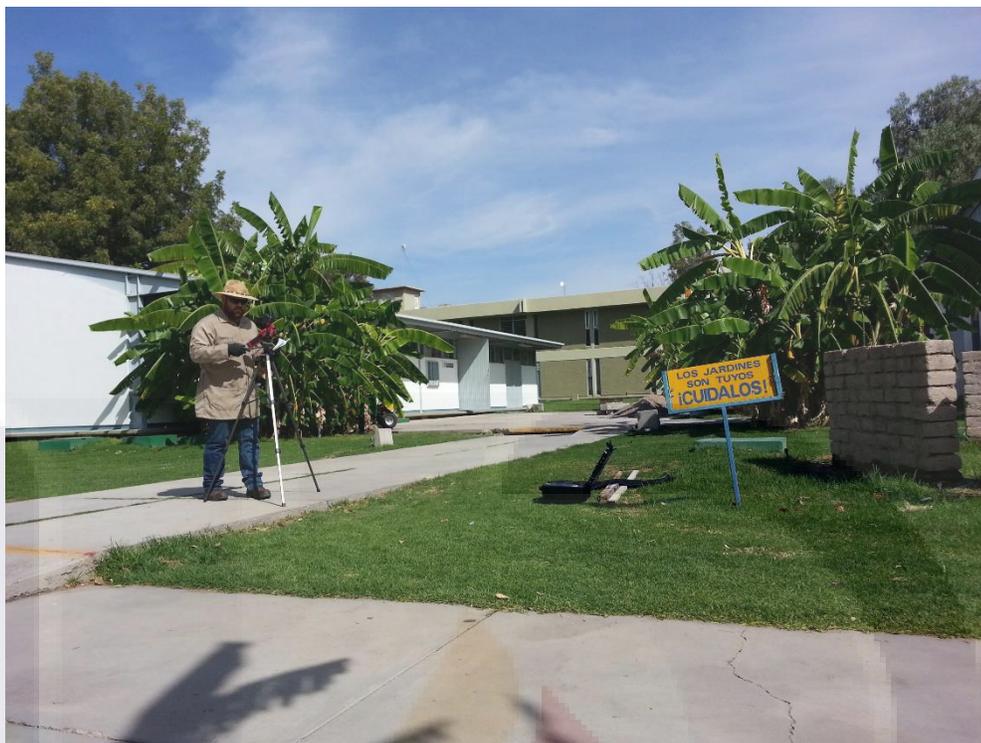
*Ilustración 69 Toma de muestra matutina.*

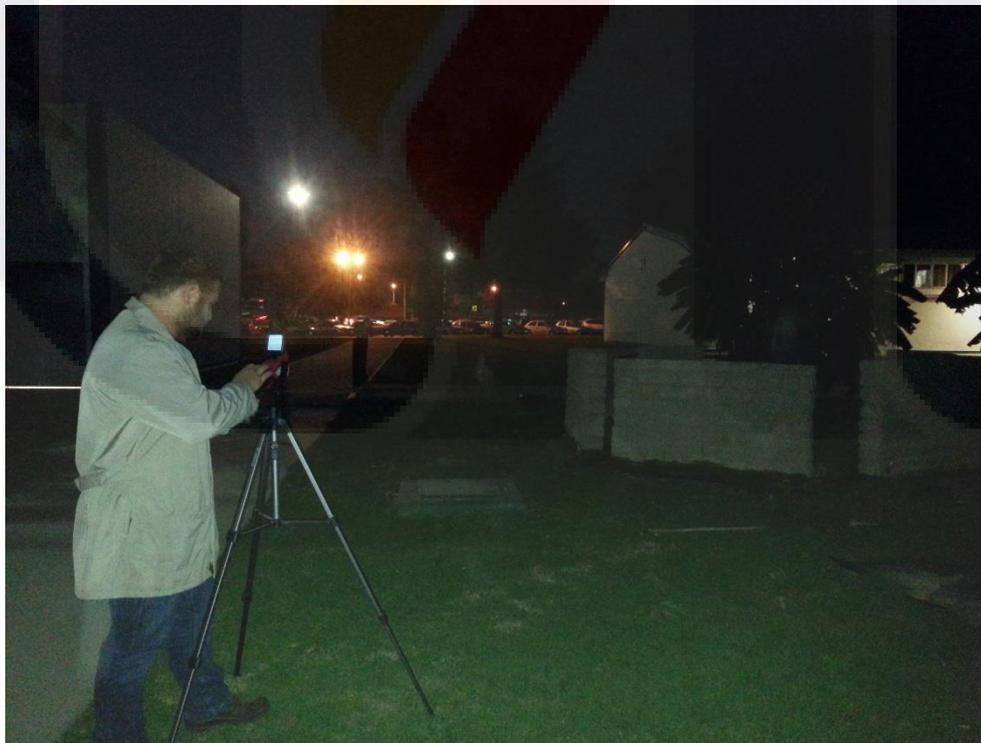
*Ilustración 70 Toma nocturna.*

Como se muestra en la ilustración 61, se emplea un higrómetro con el propósito de afinar los sensores de la cámara termográfica, después se marcan puntos fijos en los cuales se realizarán las diferentes capturas, se consideran a la misma distancia para cada muro como se muestra en la ilustración 62, esto con el objetivo de que las capturas sean con la misma escala y a la misma distancia, estos datos son necesarios para configurar la cámara cada vez que se realice una captura. Con las consideraciones anteriores realizadas, se procede a realizar a la colocación de la cámara termográfica que se apoya en una base tipo tripié (ilustración 63), por último, se realizaron tomas en intervalos de ocho horas hasta completar las 14 capturas contemplando 4 días completos más una toma adicional (ilustración 64 y 64).

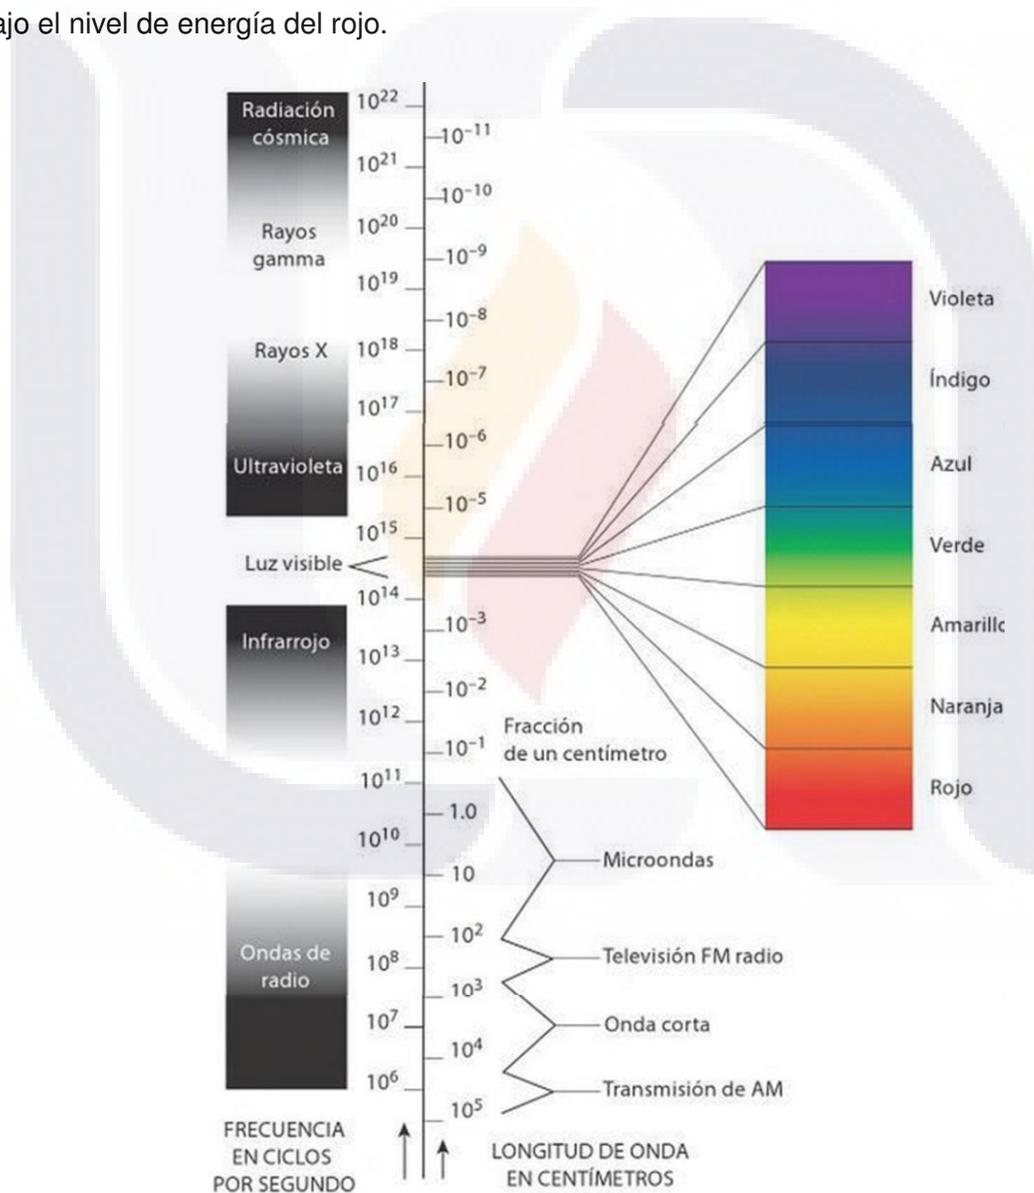
La radiación infrarroja es un tipo de radiación térmica que por su rango de longitud de onda no es visible al ojo humano. Originalmente su descubridor, Sir Frederick William Herschel, les denominó como “rayos caloríficos” y luego Infrarrojos, porque se encuentran bajo el nivel de energía del rojo.

Ilustración 71 Espectro Electromagnético (Guerrero Mena, 2013).

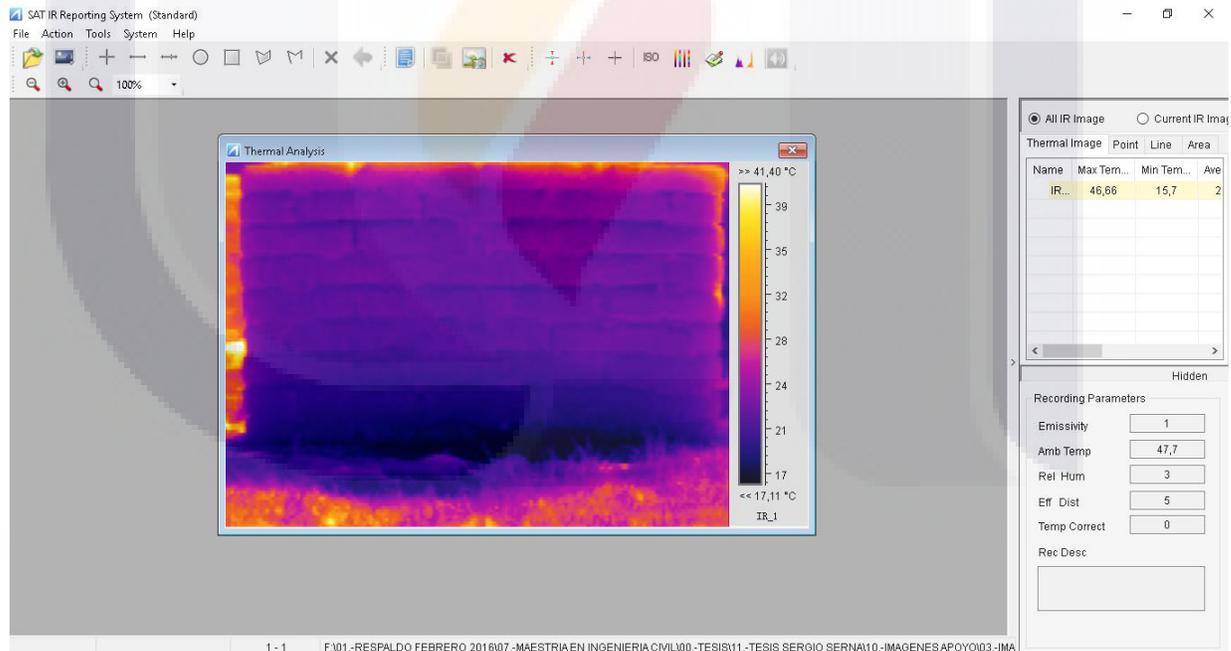
Se representa los siguientes resultados, después de haber realizado el procesamiento de la información mediante la ayuda de un software especializado en análisis termografico. En este caso se empleó el programa con licencia estudiantil GRAYESS IRT CRONISTA, con la ayuda de esta herramienta fue como se obtuvo un reporte detallado de la situación de cada muro en la escala de cada ocho horas, dicho reporte se coloca en extenso en la parte de los anexos del presente documento.

Ilustración 72 Software de computo termografico.

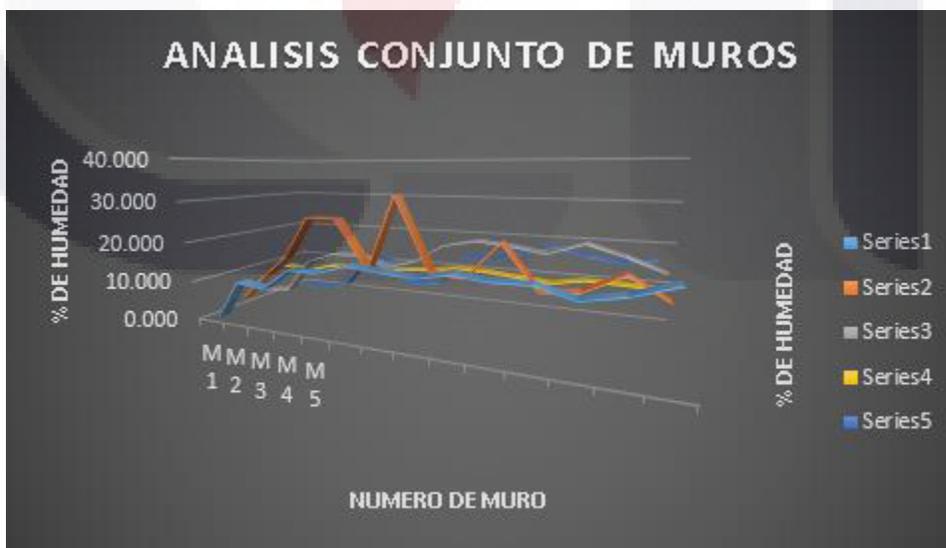
De la tabla anterior se obtiene el siguiente gráfico:

Tabla 2 Grafica de análisis conjunto.

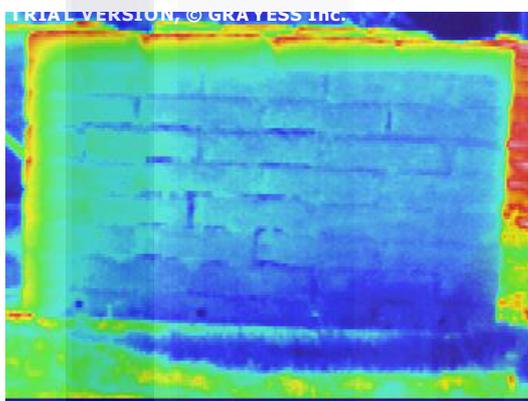
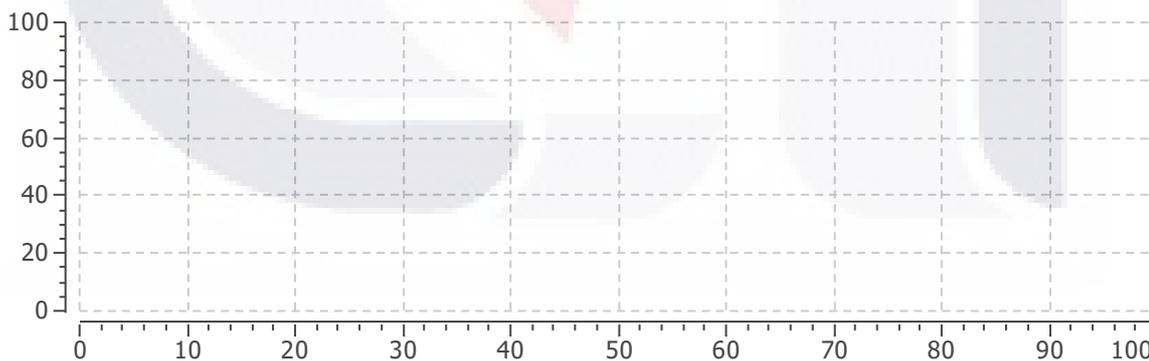
## Infrared image

Emisividad	1,00
Temp. ambiental	47,7°C

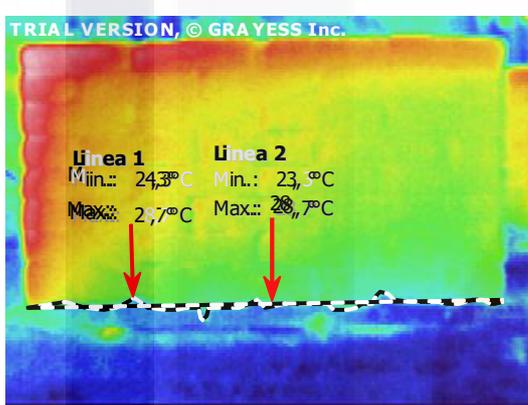
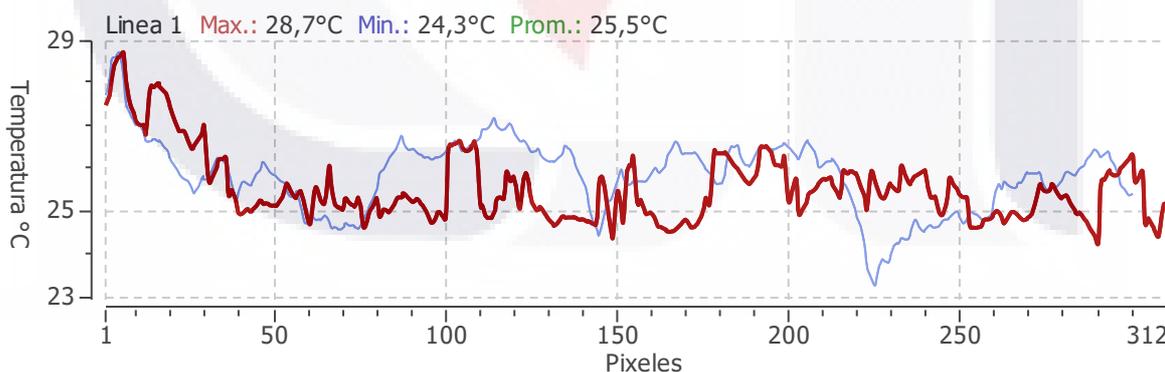
## Infrared image

Emisividad	1,00
Temp. ambiental	25,1°C
Linea 1 Max.	28,7°C
Linea 2 Max.	28,7°C

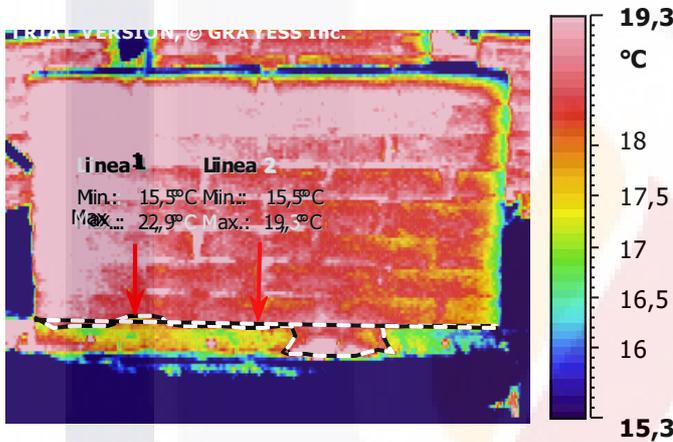
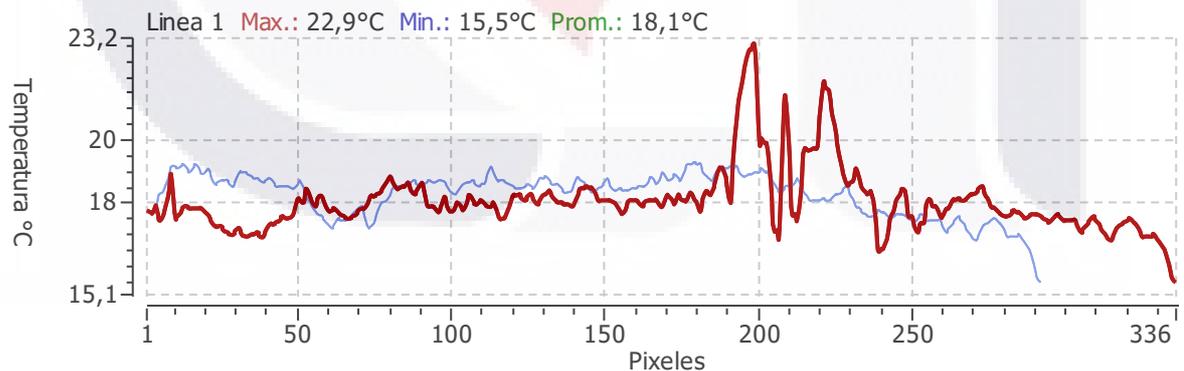
**Infrared image**

Emisividad	1,00
Temp. ambiental	19,0°C
Linea 1 Max.	22,9°C
Linea 2 Max.	19,3°C

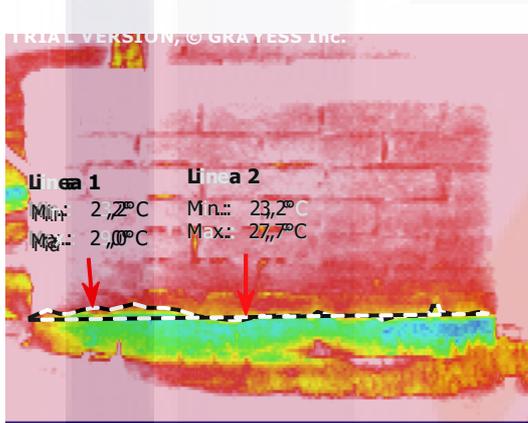
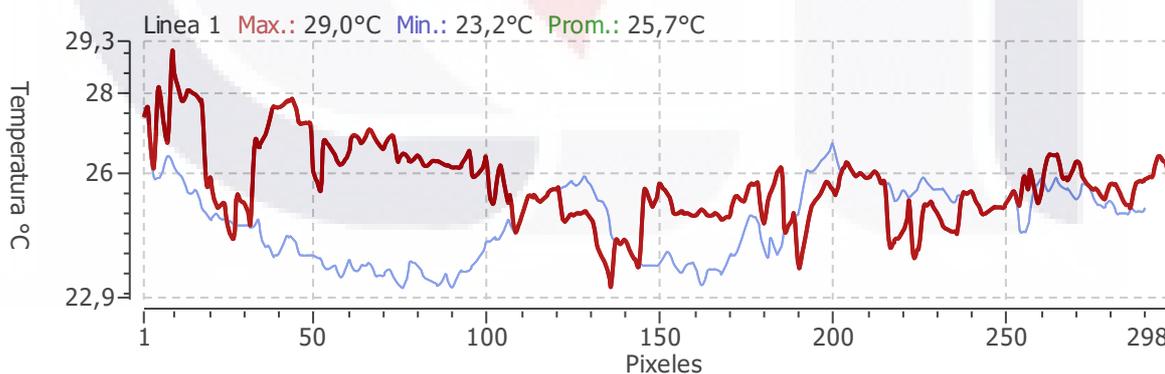
## Infrared image

Emisividad	1,00
Temp. ambiental	19,0°C
Línea 1 Max.	29,0°C
Línea 2 Max.	27,7°C

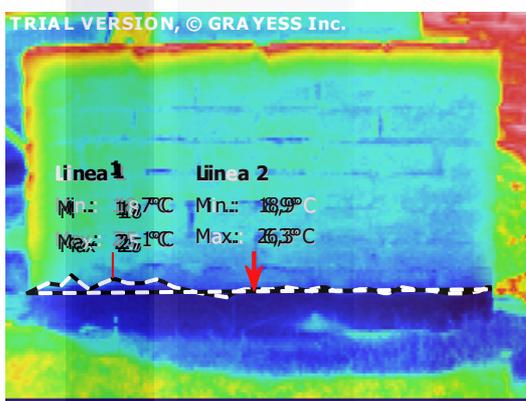
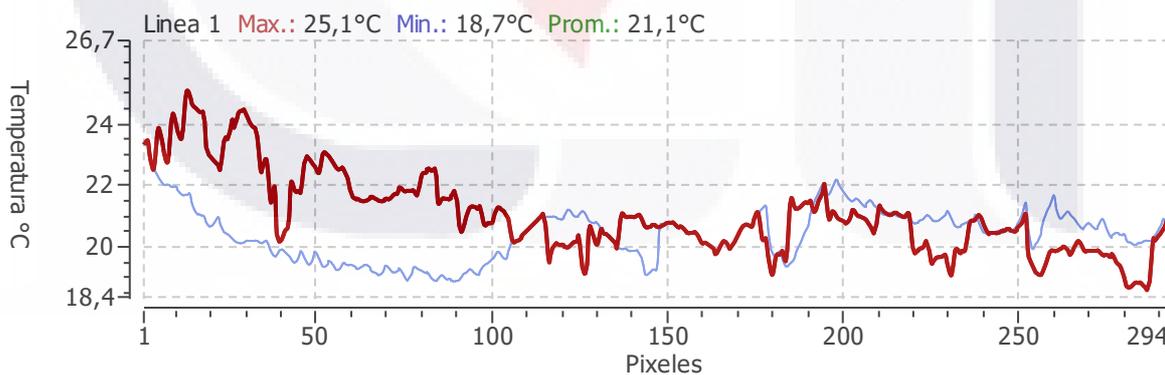
## Infrared image

Emisividad	1,00
Temp. ambiental	44,4°C
Linea 1 Max.	25,1°C
Linea 2 Max.	26,3°C

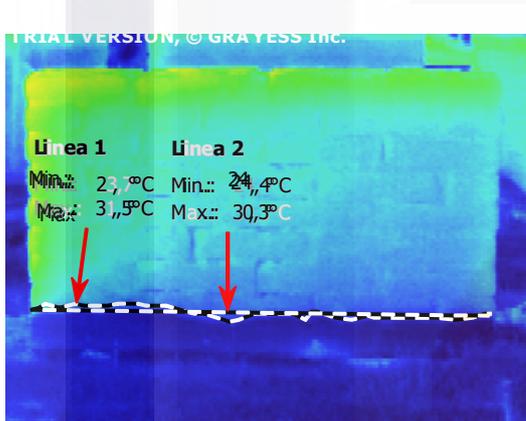
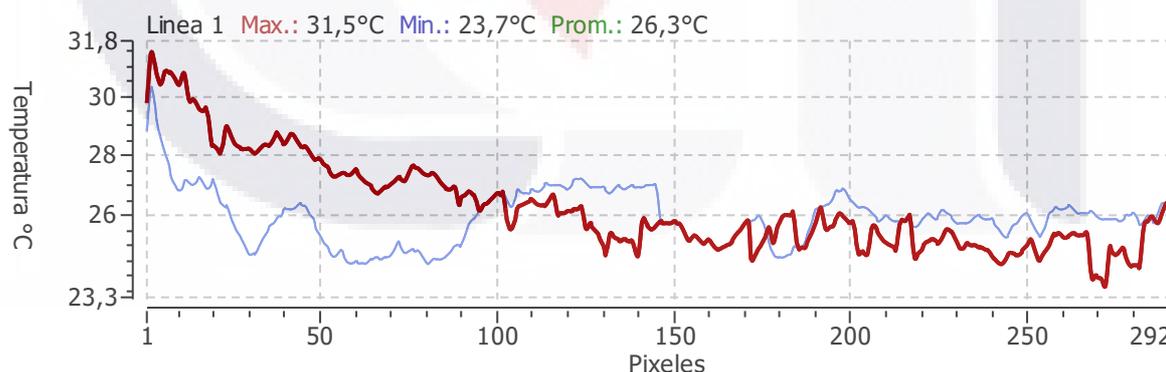
## Infrared image

Emisividad	1,00
Temp. ambiental	25,3°C
Linea 1 Max.	31,5°C
Linea 2 Max.	30,3°C

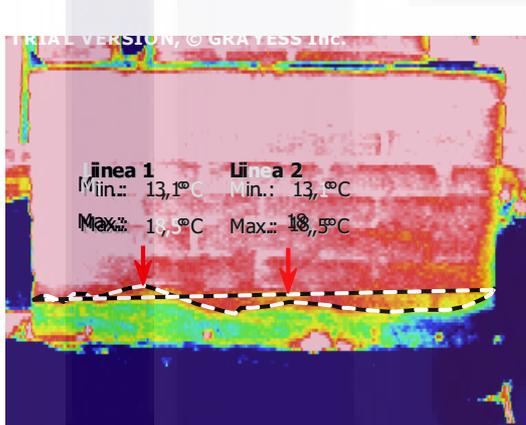
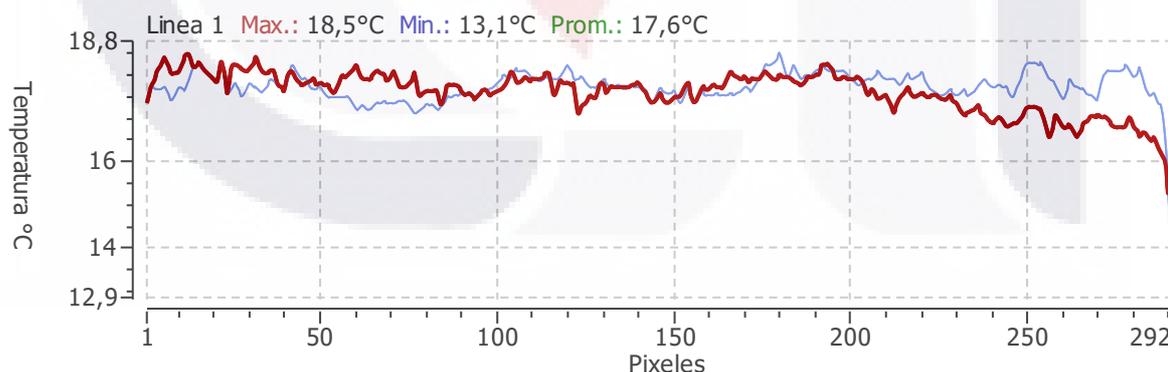
## Infrared image

Emisividad	1,00
Temp. ambiental	25,3°C
Linea 1 Max.	18,5°C
Linea 2 Max.	18,5°C

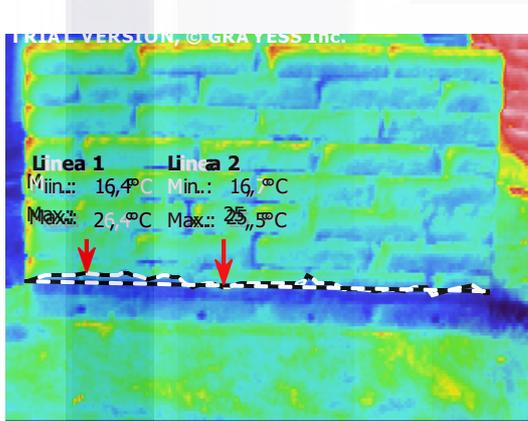
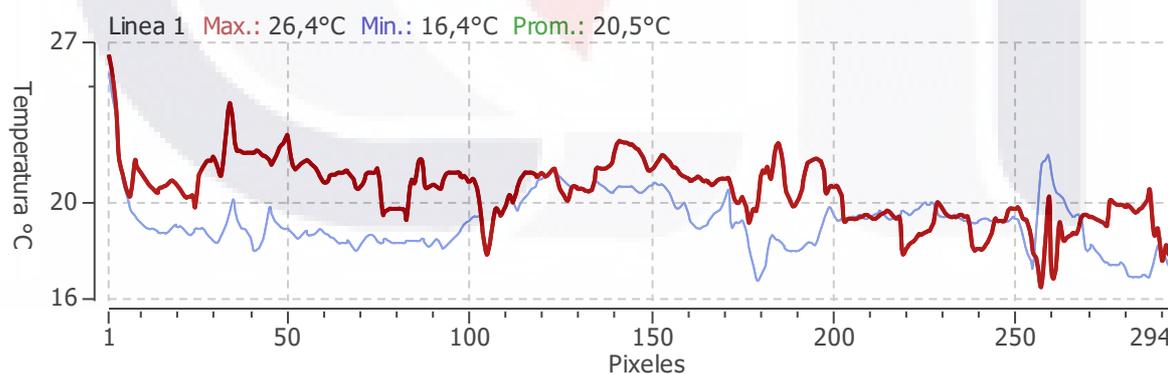
## Infrared image

Emisividad	1,00
Temp. ambiental	40,9°C
Linea 1 Max.	26,4°C
Linea 2 Max.	25,5°C

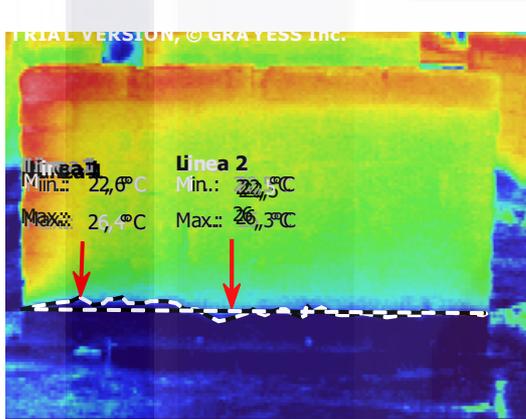
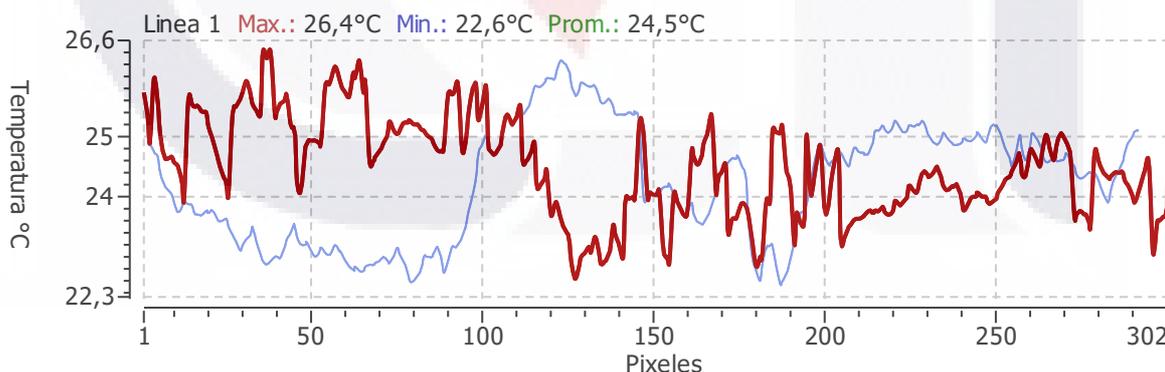
## Infrared image

Emisividad	1,00
Temp. ambiental	24,0°C
Linea 1 Max.	26,4°C
Linea 2 Max.	26,3°C

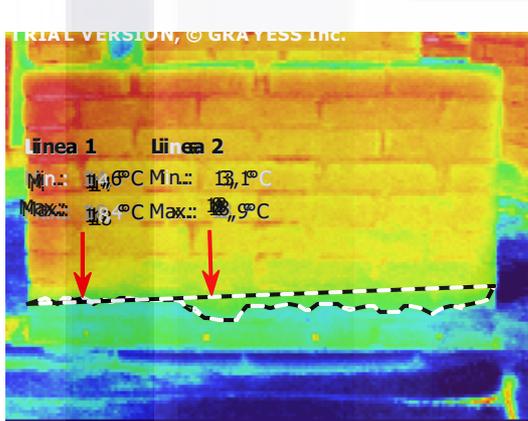
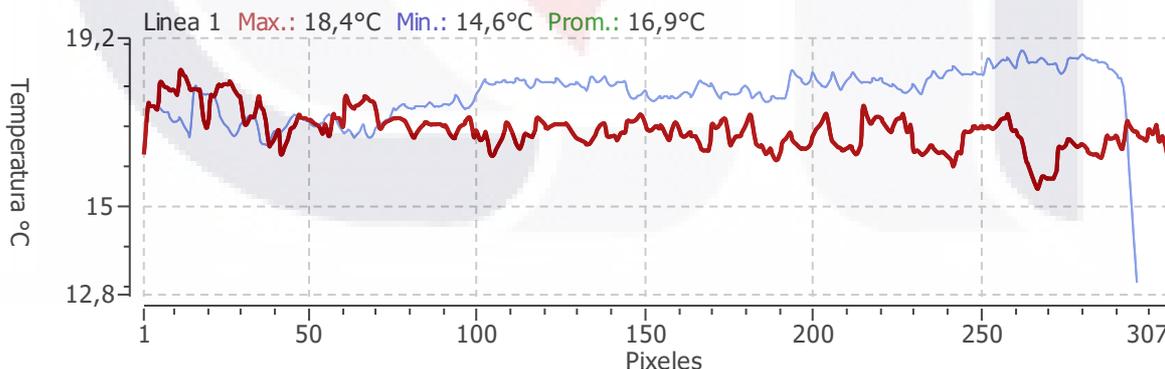
## Infrared image

Emisividad	1,00
Temp. ambiental	20,3°C
Linea 1 Max.	18,4°C
Linea 2 Max.	18,9°C

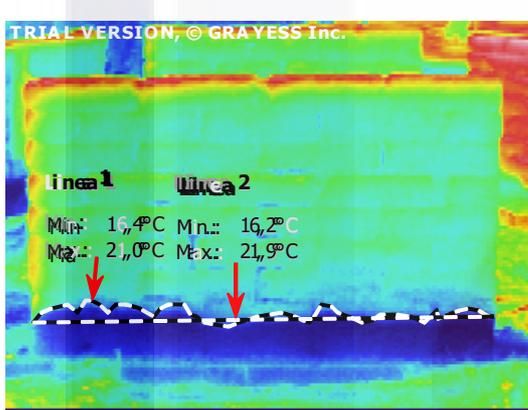
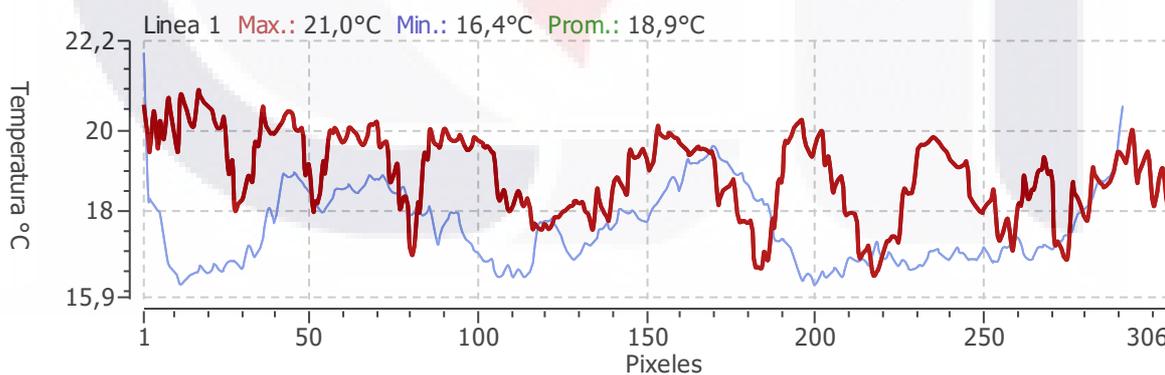
**Infrared image**

Emisividad	1,00
Temp. ambiental	31,9°C
Linea 1 Max.	21,0°C
Linea 2 Max.	21,9°C

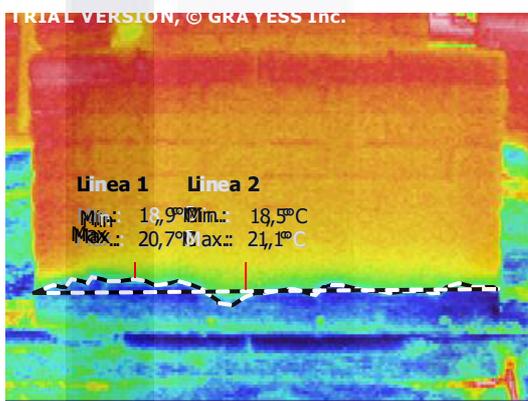
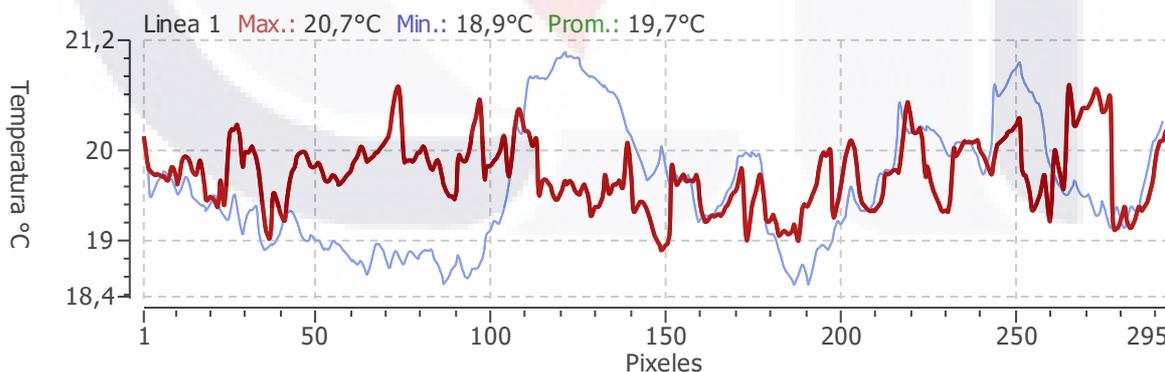
## Infrared image

Nombre del archivo	sat01781	Insp. Date:	26.11.2015
Sistema	5180	Location:	--
Tamaño de imagen	330x250	Equipment:	--
Fecha /camara	26.11.2015	Equip. ID:	--
Hora /camara	17:31:12	Nom. Load:	--
Numero de serie	20220209	Act. Load:	--
Temp. rango /camara	17,7 - 27,0°C	Fault:	--
Rango de calibracion	-200,0 - -273,0°C	Rating:	--
Temp. ambiental	20,1°C		
Emisividad	1,00		
Distancia	5,00		
Temperatura atmosferica	20,1°C		
Hum. relativa	40 %		
Punto de rocío	6,1°C

Emisividad	1,00
Temp. ambiental	20,1°C
Linea 1 Max.	20,7°C
Linea 2 Max.	21,1°C

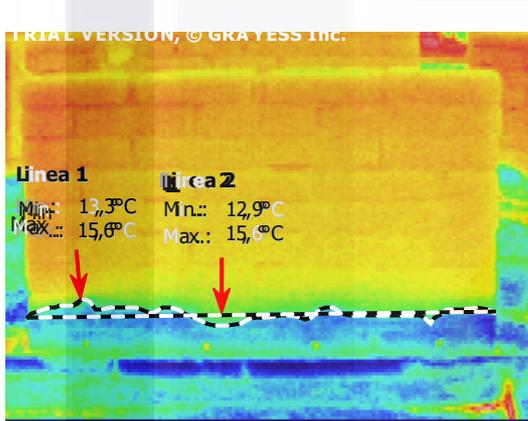
**Infrared image**

Emisividad	1,00
Temp. ambiental	19,2°C
Linea 1 Max.	15,6°C
Linea 2 Max.	15,6°C

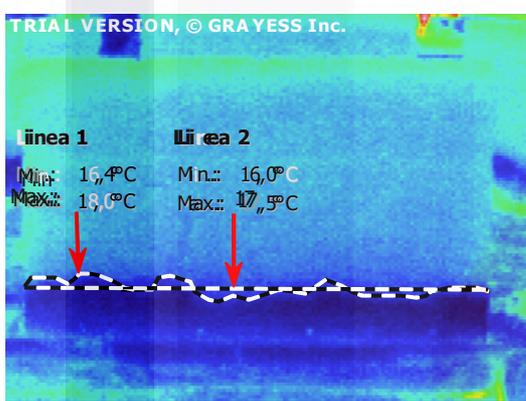
## Infrared image

Emisividad	1,00
Temp. ambiental	19,2°C
Linea 1 Max.	18,0°C
Linea 2 Max.	17,5°C

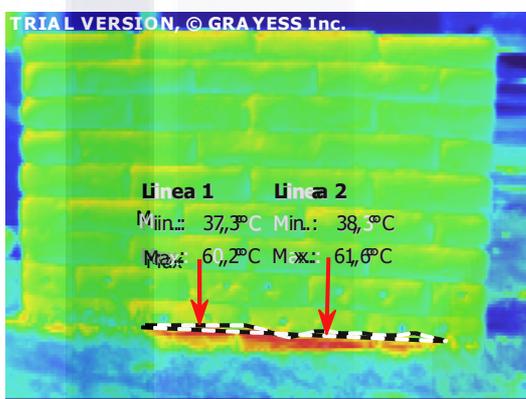
## Infrared image

Emisividad	1,00
Temp. ambiental	47,7°C
Linea 1 Max.	60,2°C
Linea 2 Max.	61,6°C

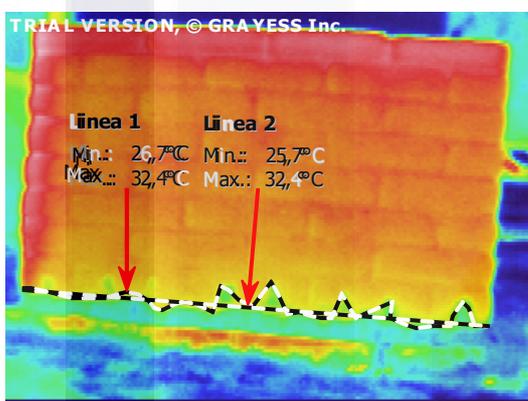
## Infrared image

Emisividad	1,00
Temp. ambiental	25,1°C
Linea 1 Max.	32,4°C
Linea 2 Max.	32,4°C

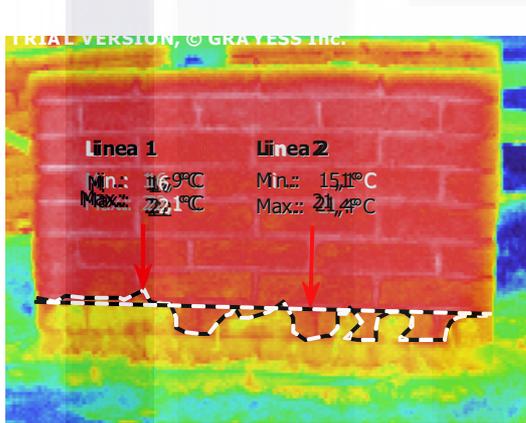
## Infrared image

Emisividad	1,00
Temp. ambiental	19,0°C
Linea 1 Max.	22,1°C
Linea 2 Max.	21,4°C

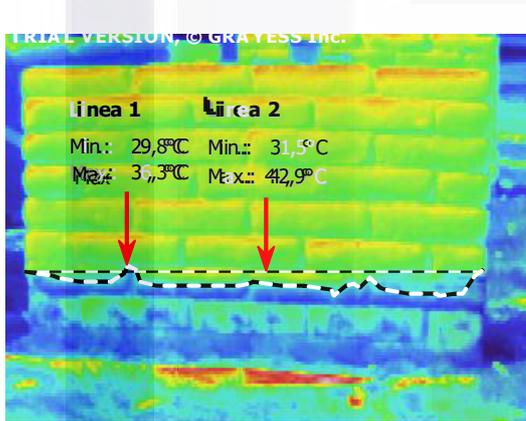
## Infrared image

Emisividad	1,00
Temp. ambiental	19,0°C
Linea 1 Max.	36,3°C
Linea 2 Max.	42,9°C

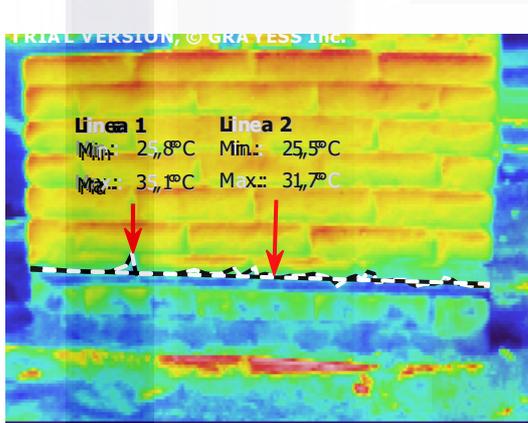
## Infrared image

Emisividad	1,00
Temp. ambiental	44,4°C
Linea 1 Max.	35,1°C
Linea 2 Max.	31,7°C

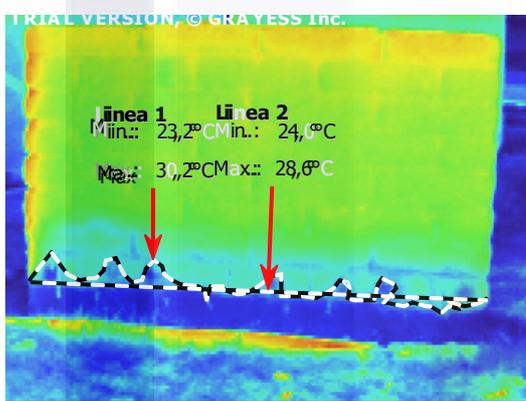
## Infrared image

Emisividad	1,00
Temp. ambiental	25,3°C
Linea 1 Max.	30,2°C
Linea 2 Max.	28,6°C

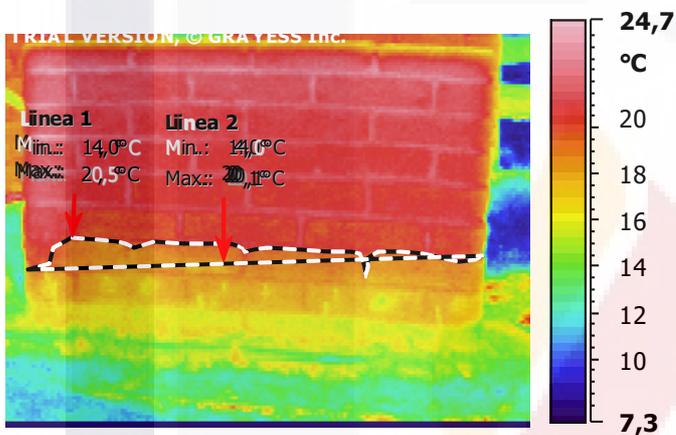
## Infrared image

Emisividad	1,00
Temp. ambiental	25,3°C
Linea 1 Max.	20,5°C
Linea 2 Max.	20,1°C

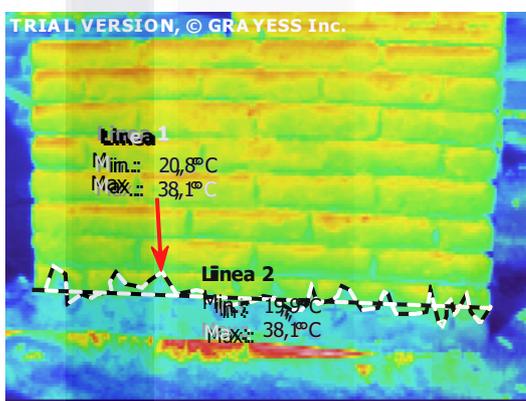
**Infrared image**

Emisividad	1,00
Temp. ambiental	40,9°C
Linea 1 Max.	38,1°C
Linea 2 Max.	38,1°C

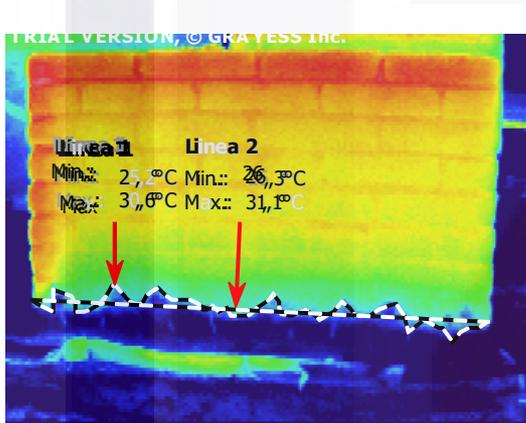
## Infrared image

Emisividad	1,00
Temp. ambiental	24,0°C
Linea 1 Max.	30,6°C
Linea 2 Max.	31,1°C

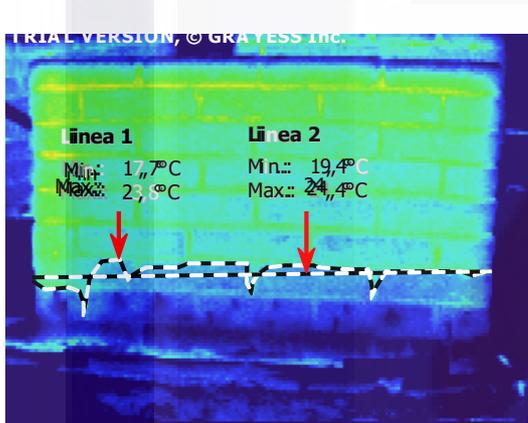
**Infrared image**

Emisividad	1,00
Temp. ambiental	20,3°C
Linea 1 Max.	23,8°C
Linea 2 Max.	24,4°C

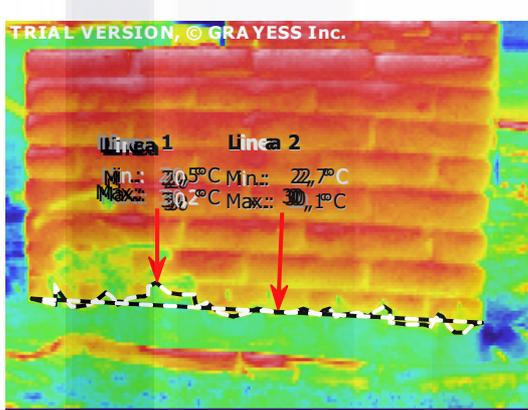
## Infrared image

Emisividad	1,00
Temp. ambiental	31,9°C
Linea 1 Max.	30,2°C
Linea 2 Max.	30,1°C

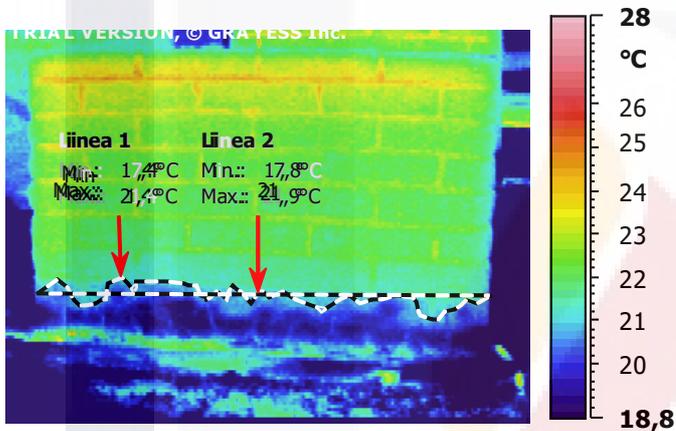
## Infrared image

Emisividad	1,00
Temp. ambiental	20,1°C
Linea 1 Max.	21,4°C
Linea 2 Max.	21,9°C

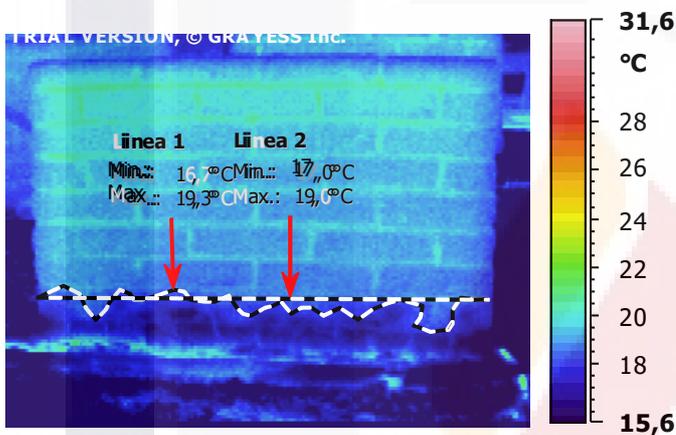
## Infrared image

Emisividad	1,00
Temp. ambiental	19,2°C
Linea 1 Max.	19,3°C
Linea 2 Max.	19,0°C

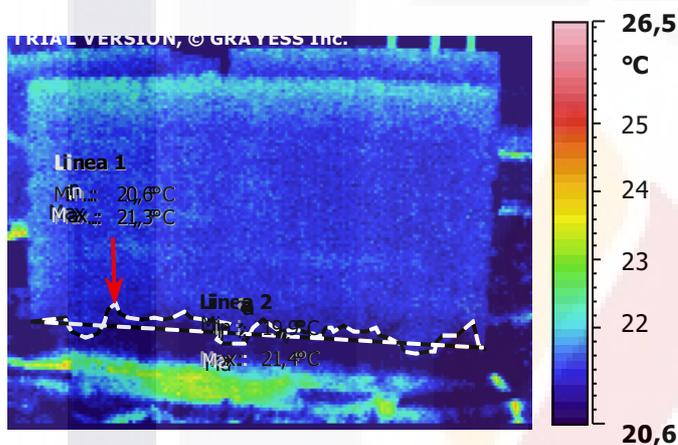
## Infrared image

Emisividad	1,00
Temp. ambiental	19,2°C
Linea 1 Max.	21,3°C
Linea 2 Max.	21,4°C

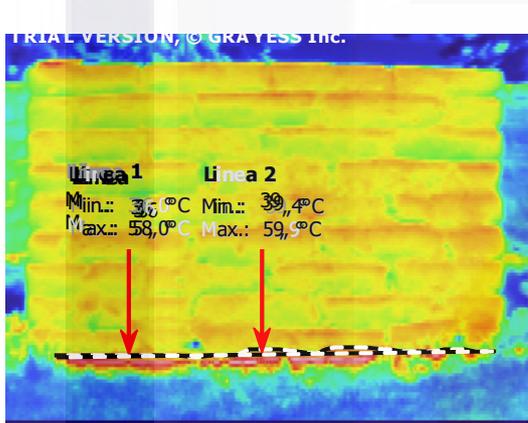
## Infrared image

Emisividad	1,00
Temp. ambiental	47,7°C
Linea 1 Max.	58,0°C
Linea 2 Max.	59,9°C

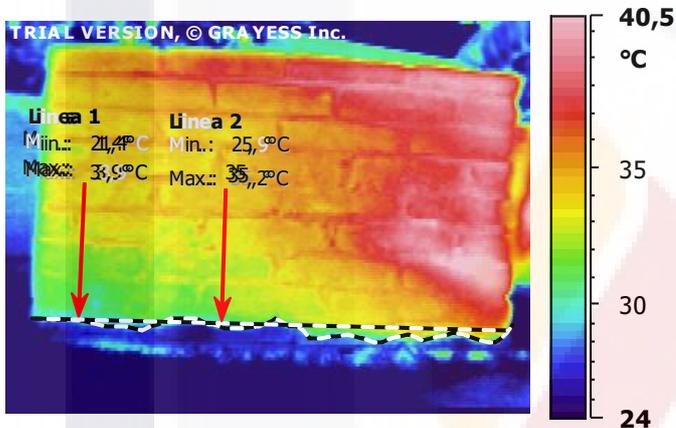
## Infrared image

Emisividad	1,00
Temp. ambiental	25,1°C
Línea 1 Max.	33,9°C
Línea 2 Max.	35,2°C

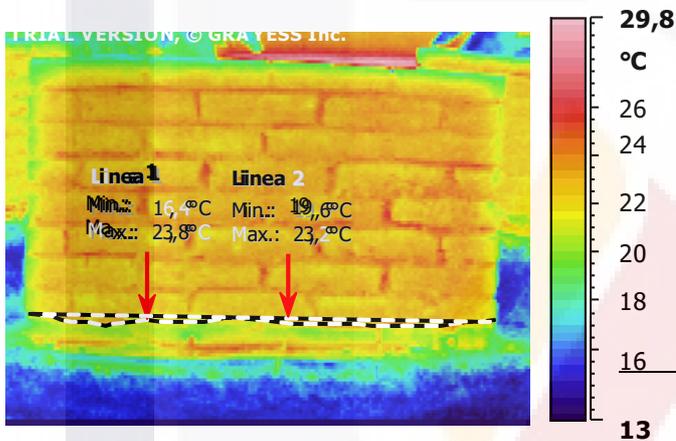
## Infrared image

Emisividad	1,00
Temp. ambiental	19,0°C
Línea 1 Max.	23,8°C
Línea 2 Max.	23,2°C

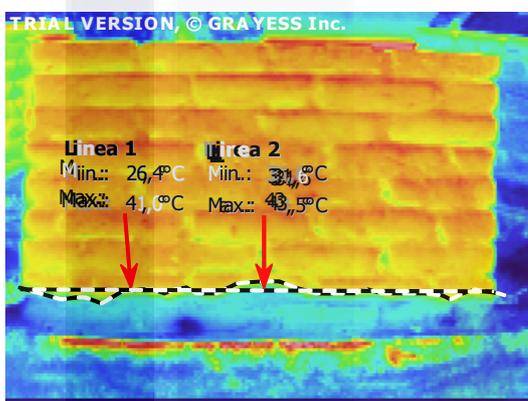
## Infrared image

Emisividad	1,00
Temp. ambiental	19,0°C
Linea 1 Max.	41,0°C
Linea 2 Max.	43,5°C

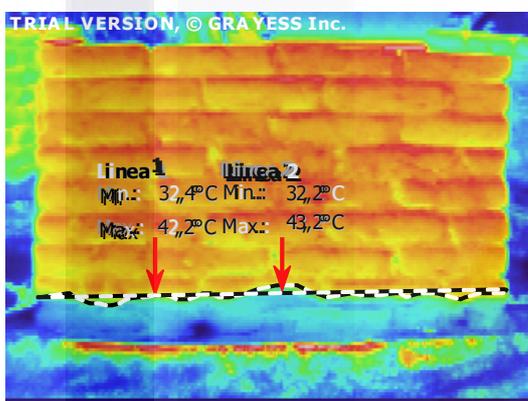
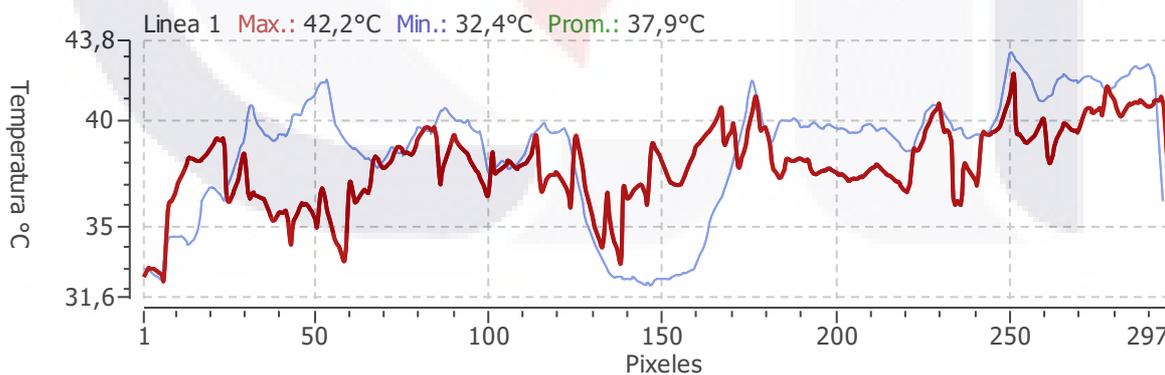
Insp. Date:	24.11.2015
Location:	--
Equipment:	--
Equip. ID:	--
Nom. Load:	--
Act. Load:	--
Fault:	--
Rating:	--

Emisividad	1,00
Temp. ambiental	44,4°C
Linea 1 Max.	42,2°C
Linea 2 Max.	43,2°C
