**UNIVERSIDAD AUTÓNOMA  
DE AGUASCALIENTES**

**TESIS**

**EVALUACIÓN DE SISTEMAS CORRECTIVOS PARA LA INHIBICIÓN CAPILAR  
EN DESPLANTE DE MUROS DE ADOBE EN EDIFICIOS PATRIMONIALES**

**PARA OBTENER EL GRADO DE MAESTRO EN INGENIERÍA CIVIL EN EL  
AREA DE CONSTRUCCIÓN**

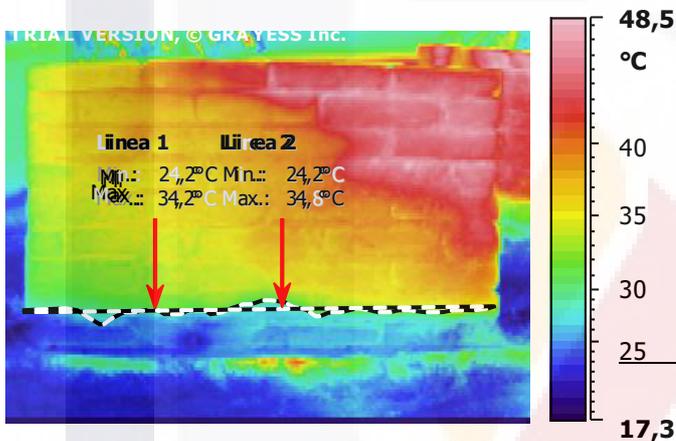
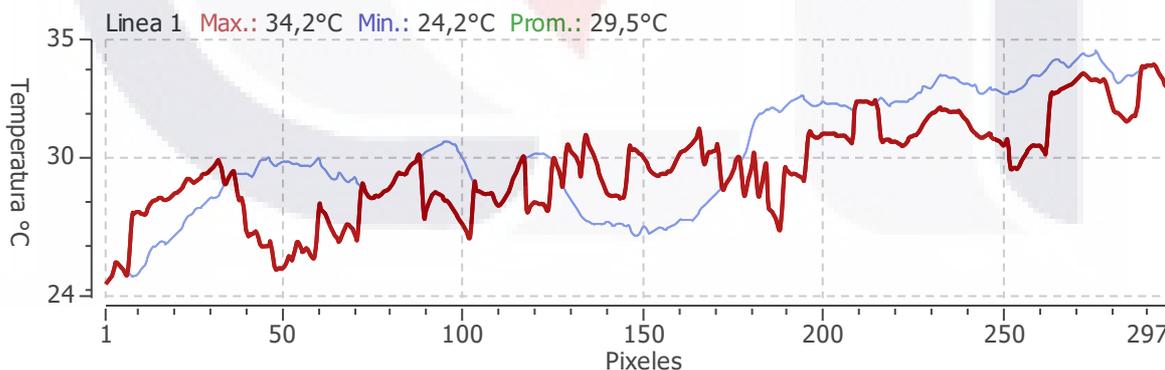
Insp. Date:	24.11.2015
Location:	--
Equipment:	--
Equip. ID:	--
Nom. Load:	--
Act. Load:	--
Fault:	--
Rating:	--

Emisividad	1,00
Temp. ambiental	25,3°C
Linea 1 Max.	34,2°C
Linea 2 Max.	34,8°C

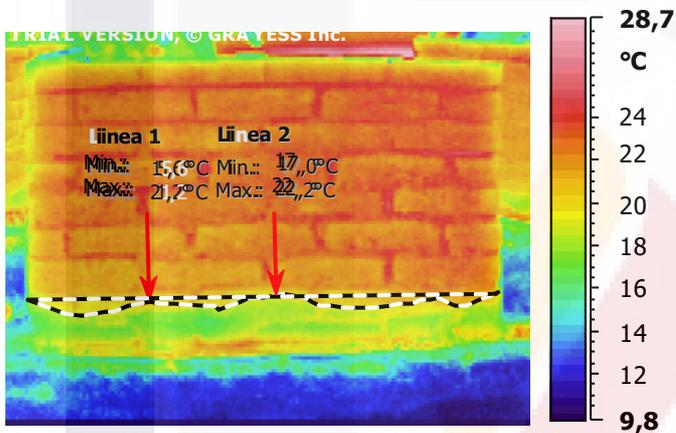
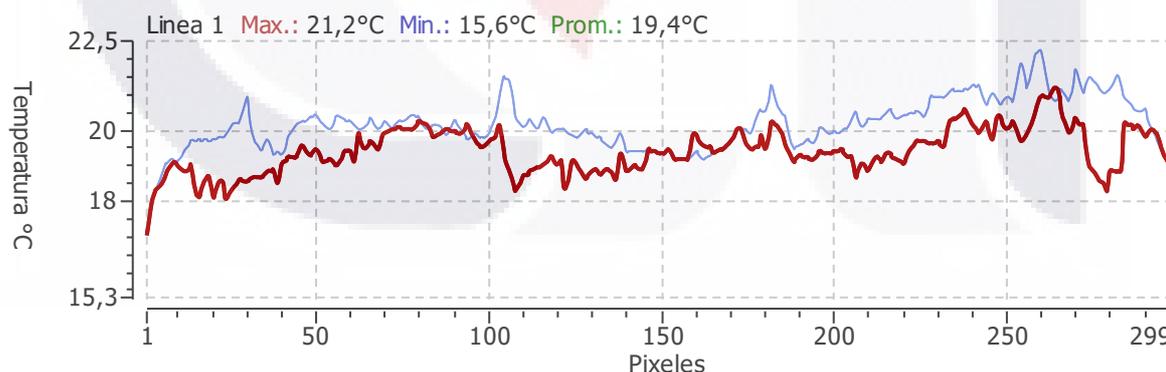
Insp. Date:	24.11.2015
Location:	--
Equipment:	--
Equip. ID:	--
Nom. Load:	--
Act. Load:	--
Fault:	--
Rating:	--

Emisividad	1,00
Temp. ambiental	25,3°C
Línea 1 Max.	21,2°C
Línea 2 Max.	22,2°C

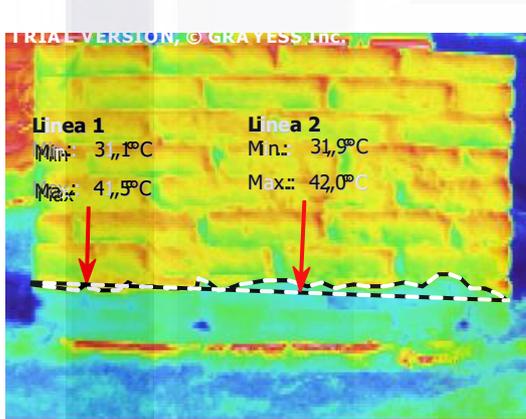
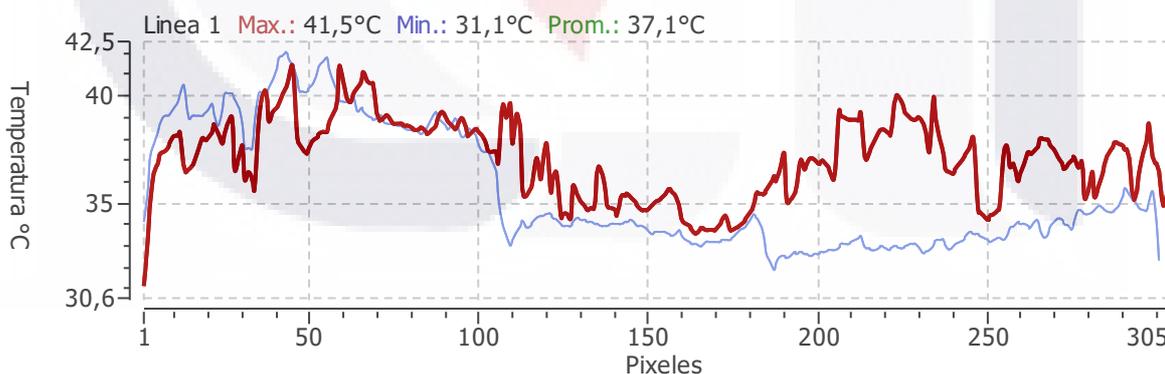
Emisividad	1,00
Temp. ambiental	40,9°C
Linea 1 Max.	41,5°C
Linea 2 Max.	42,0°C

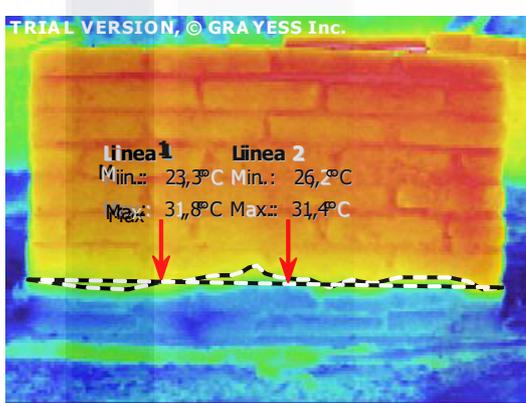
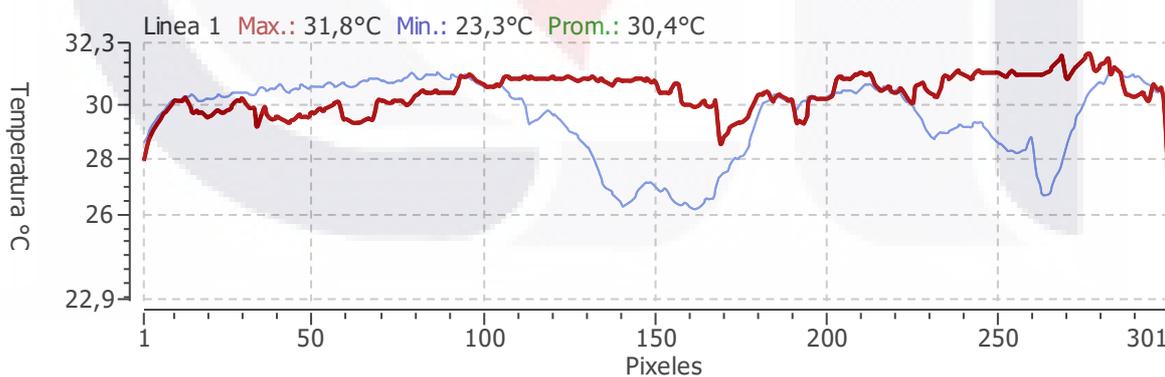
Insp. Date:	25.11.2015
Location:	--
Equipment:	--
Equip. ID:	--
Nom. Load:	--
Act. Load:	--
Fault:	--
Rating:	--

Emisividad	1,00
Temp. ambiental	24,0°C
Linea 1 Max.	31,8°C
Linea 2 Max.	31,4°C

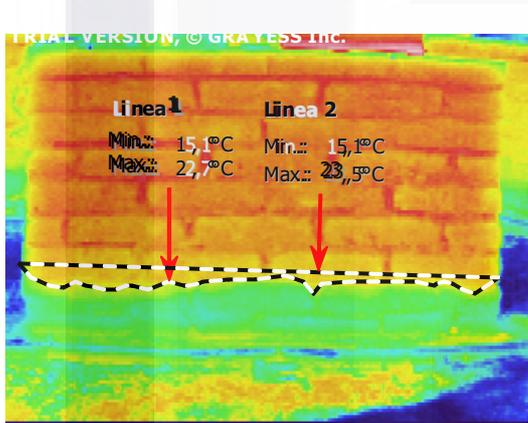
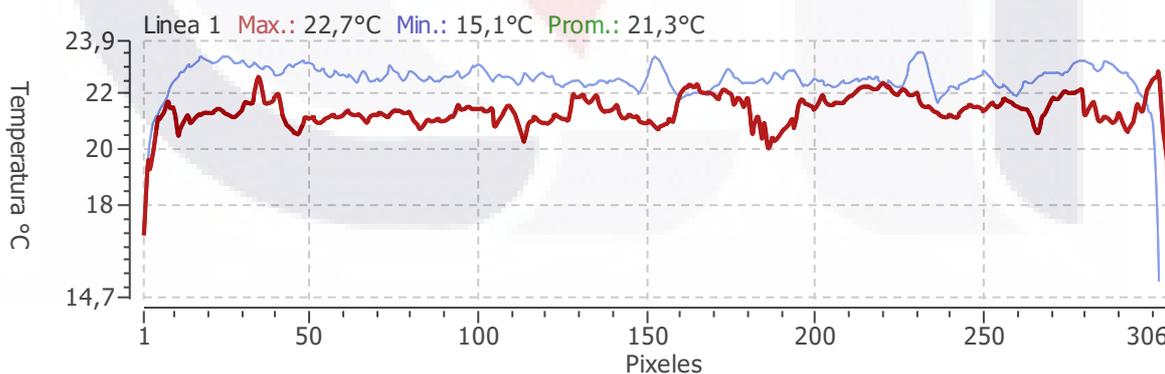
Emisividad	1,00
Temp. ambiental	20,3°C
Linea 1 Max.	22,7°C
Linea 2 Max.	23,5°C

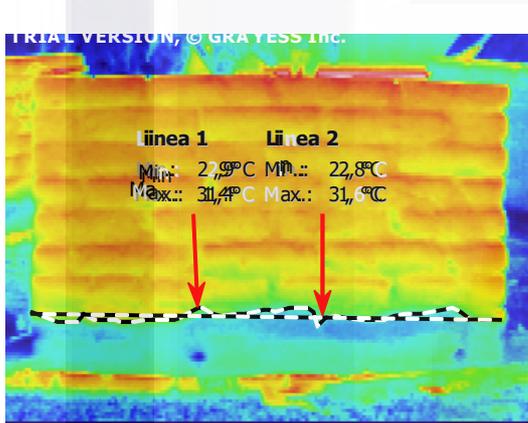
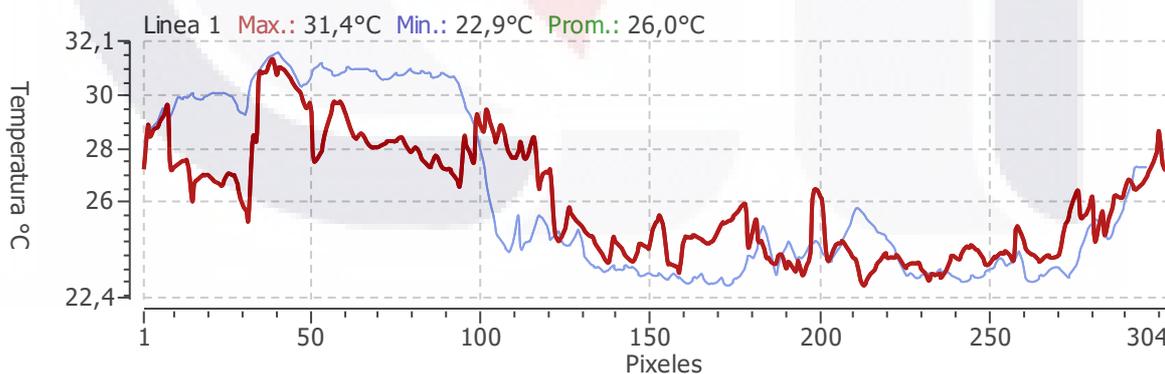
Insp. Date:	26.11.2015
Location:	--
Equipment:	--
Equip. ID:	--
Nom. Load:	--
Act. Load:	--
Fault:	--
Rating:	--

Emisividad	1,00
Temp. ambiental	31,9°C
Linea 1 Max.	31,4°C
Linea 2 Max.	31,6°C

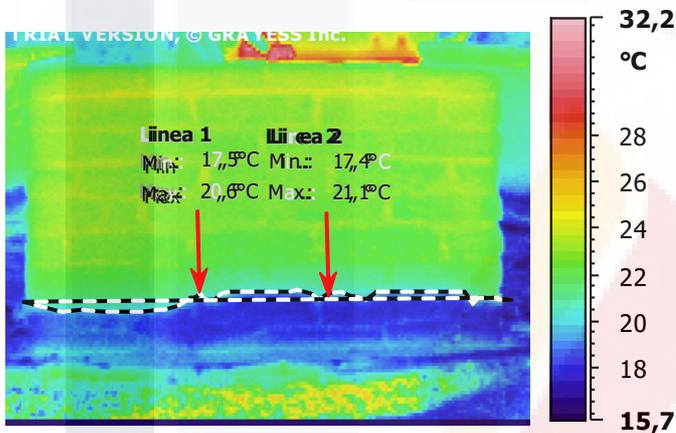
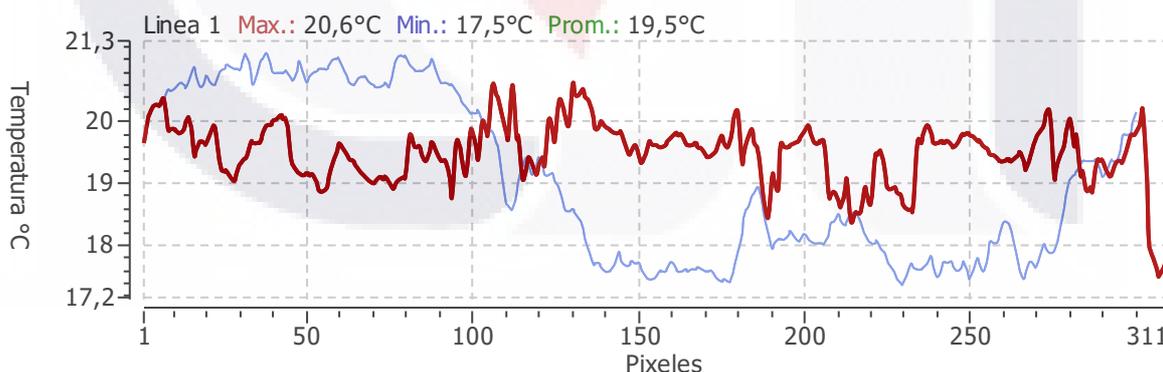
Insp. Date:	26.11.2015
Location:	--
Equipment:	--
Equip. ID:	--
Nom. Load:	--
Act. Load:	--
Fault:	--
Rating:	--

Emisividad	1,00
Temp. ambiental	20,1°C
Línea 1 Max.	20,6°C
Línea 2 Max.	21,1°C

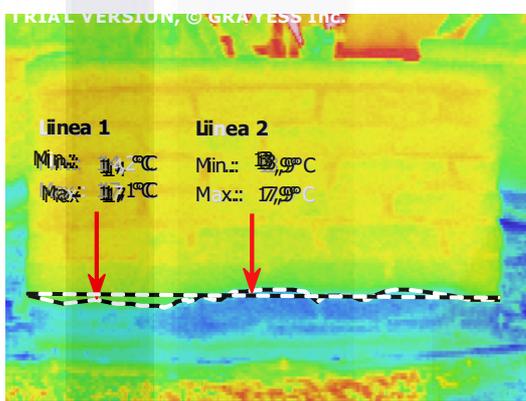
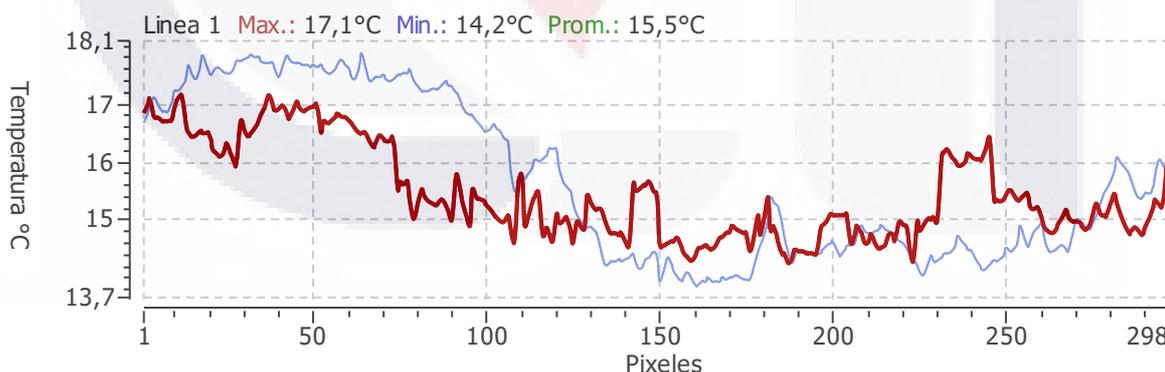
Insp. Date:	26.11.2015
Location:	--
Equipment:	--
Equip. ID:	--
Nom. Load:	--
Act. Load:	--
Fault:	--
Rating:	--

Emisividad	1,00
Temp. ambiental	19,2°C
Linea 1 Max.	17,1°C
Linea 2 Max.	17,9°C

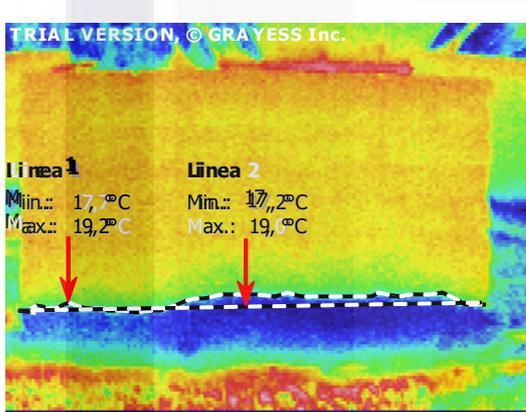
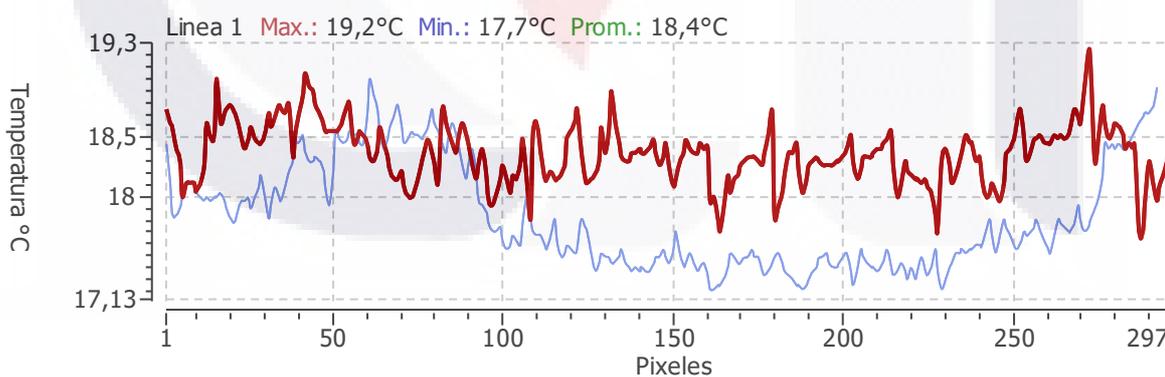
Insp. Date:	27.11.2015
Location:	--
Equipment:	--
Equip. ID:	--
Nom. Load:	--
Act. Load:	--
Fault:	--
Rating:	--

Emisividad	1,00
Temp. ambiental	19,2°C
Línea 1 Max.	19,2°C
Línea 2 Max.	19,0°C

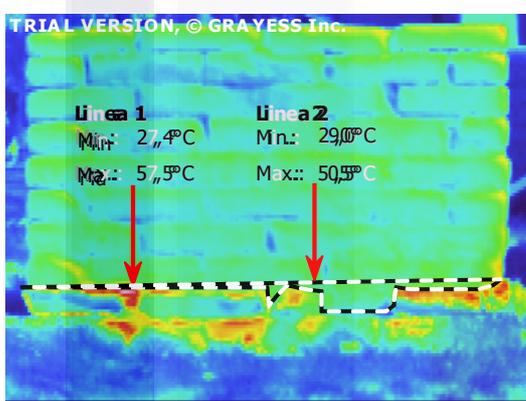
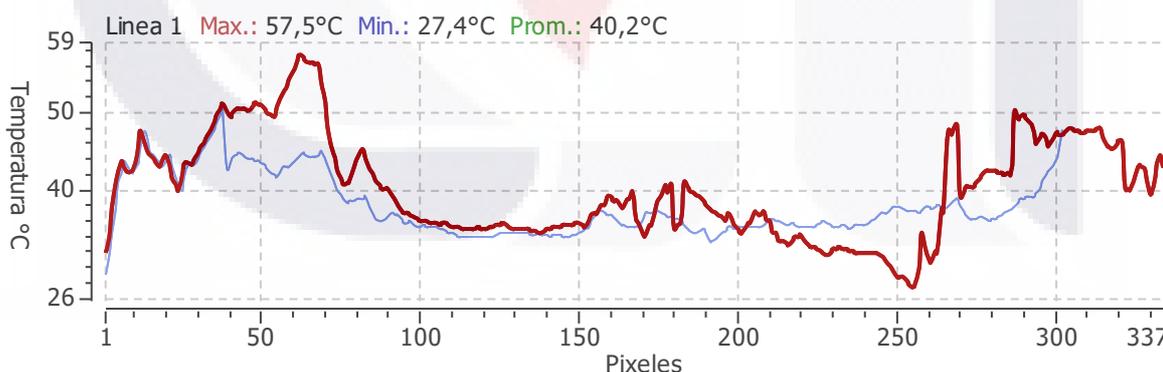
Insp. Date:	23.11.2015
Location:	--
Equipment:	--
Equip. ID:	--
Nom. Load:	--
Act. Load:	--
Fault:	--
Rating:	--

Emisividad	1,00
Temp. ambiental	47,7°C
Línea 1 Max.	57,5°C
Línea 2 Max.	50,5°C

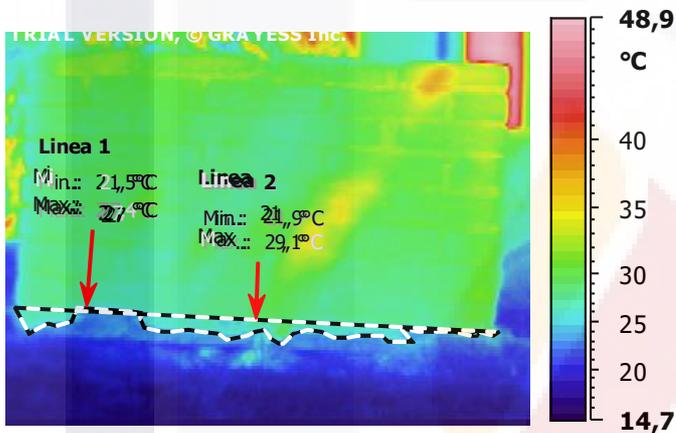
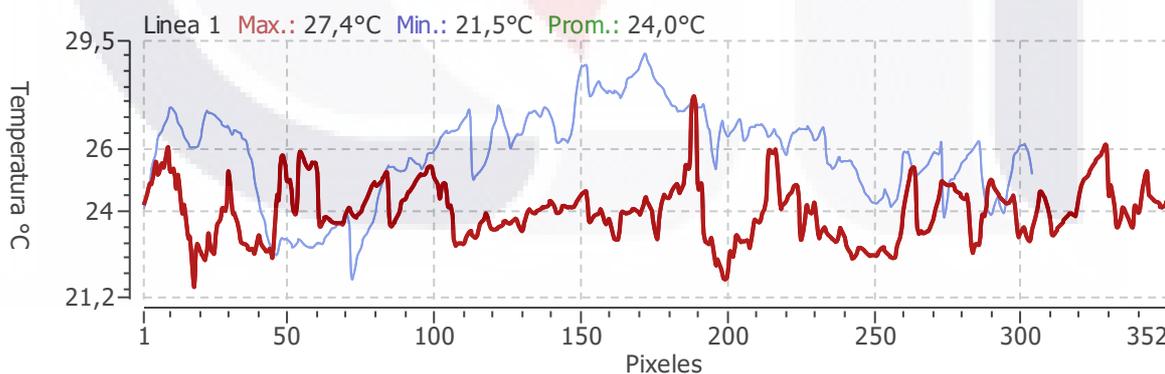
Insp. Date:	23.11.2015
Location:	--
Equipment:	--
Equip. ID:	--
Nom. Load:	--
Act. Load:	--
Fault:	--
Rating:	--

Emisividad	1,00
Temp. ambiental	25,1°C
Linea 1 Max.	27,4°C
Linea 2 Max.	29,1°C

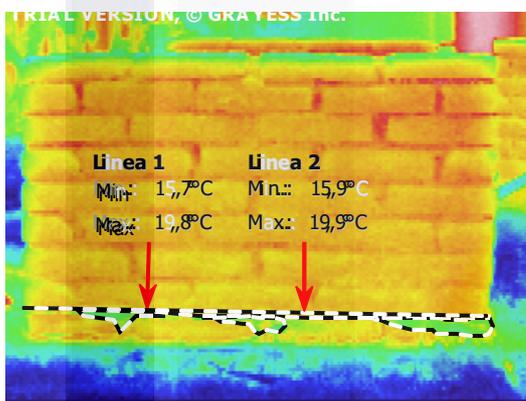
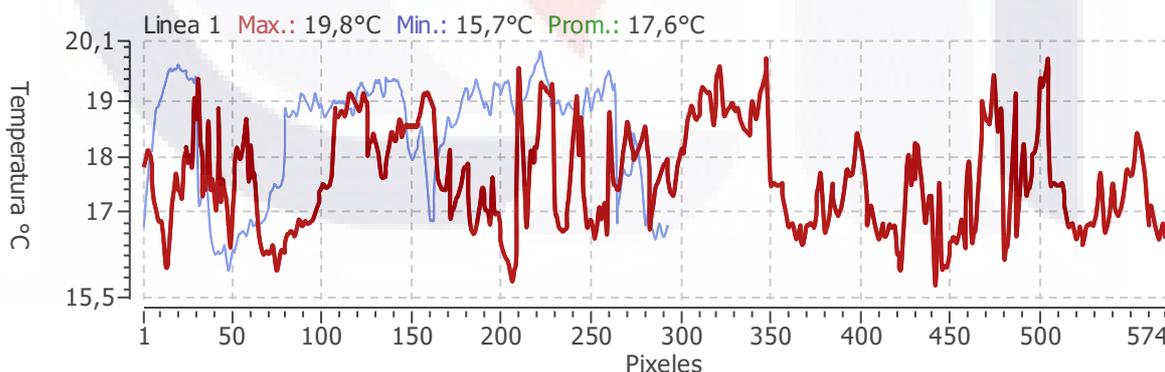
Insp. Date:	23.11.2015
Location:	--
Equipment:	--
Equip. ID:	--
Nom. Load:	--
Act. Load:	--
Fault:	--
Rating:	--

Emisividad	1,00
Temp. ambiental	19,0°C
Linea 1 Max.	19,8°C
Linea 2 Max.	19,9°C

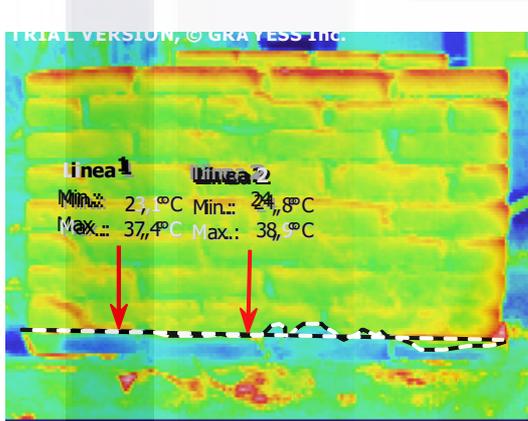
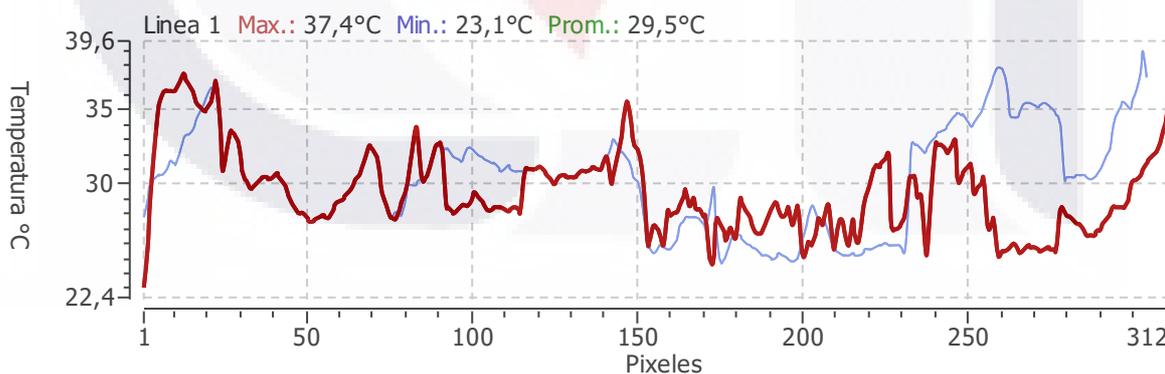
Insp. Date:	24.11.2015
Location:	--
Equipment:	--
Equip. ID:	--
Nom. Load:	--
Act. Load:	--
Fault:	--
Rating:	--

Emisividad	1,00
Temp. ambiental	19,0°C
Linea 1 Max.	37,4°C
Linea 2 Max.	38,9°C

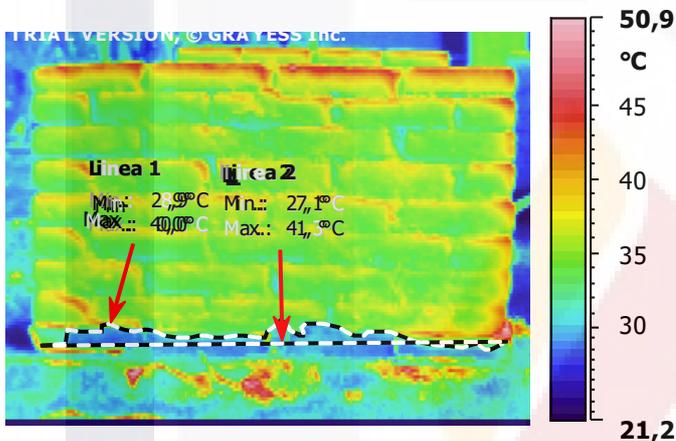
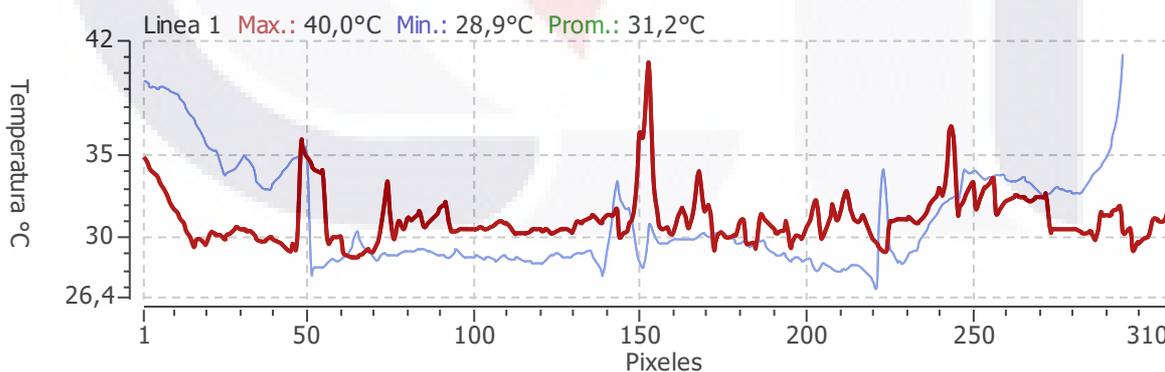
Insp. Date:	24.11.2015
Location:	--
Equipment:	--
Equip. ID:	--
Nom. Load:	--
Act. Load:	--
Fault:	--
Rating:	--

Emisividad	1,00
Temp. ambiental	44,4°C
Linea 1 Max.	40,0°C
Linea 2 Max.	41,3°C

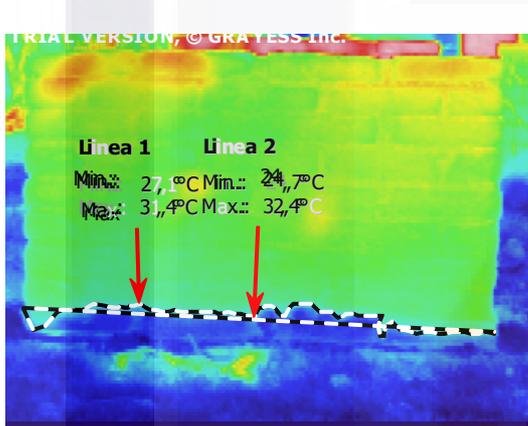
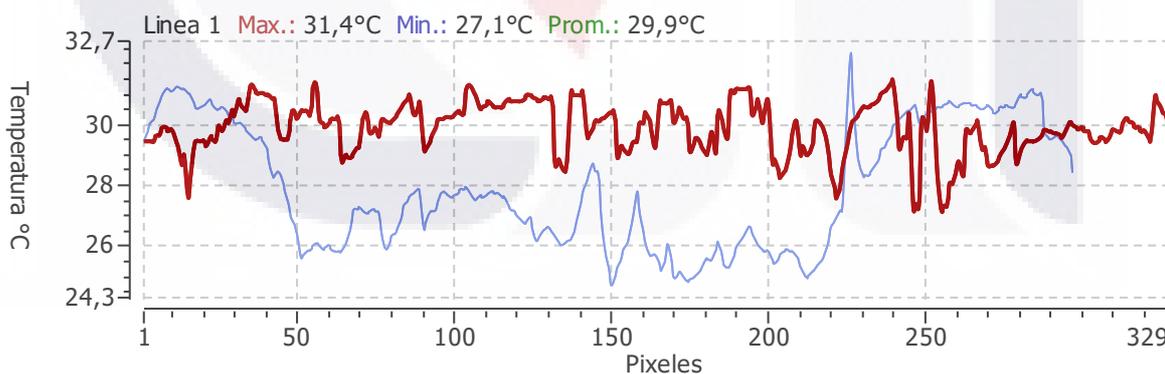
Emisividad	1,00
Temp. ambiental	25,3°C
Linea 1 Max.	31,4°C
Linea 2 Max.	32,4°C

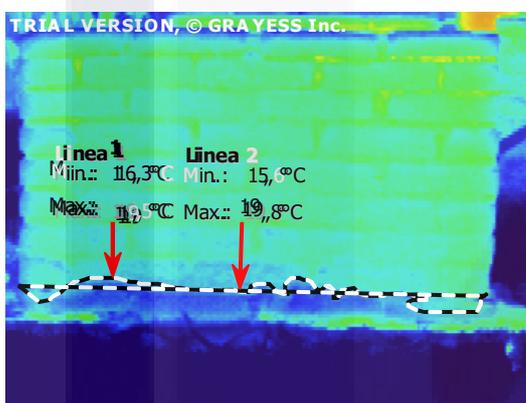
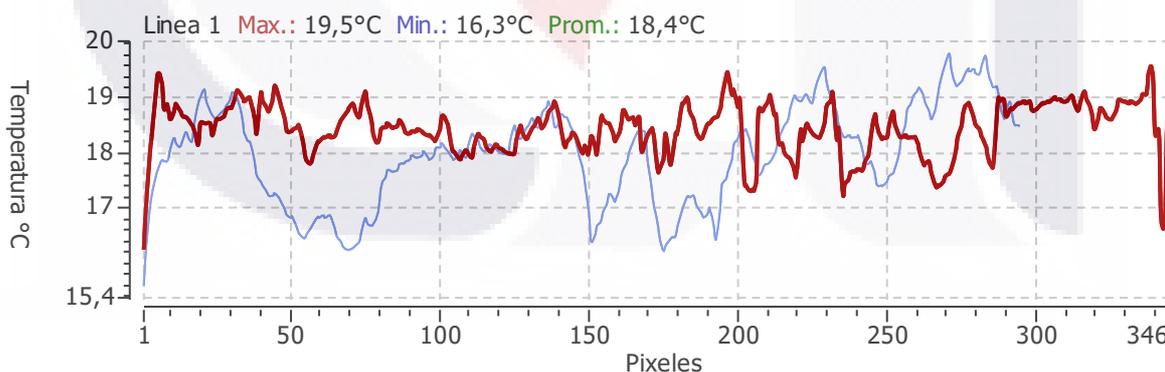
Insp. Date:	24.11.2015
Location:	--
Equipment:	--
Equip. ID:	--
Nom. Load:	--
Act. Load:	--
Fault:	--
Rating:	--

Emisividad	1,00
Temp. ambiental	25,3°C
Linea 1 Max.	19,5°C
Linea 2 Max.	19,8°C

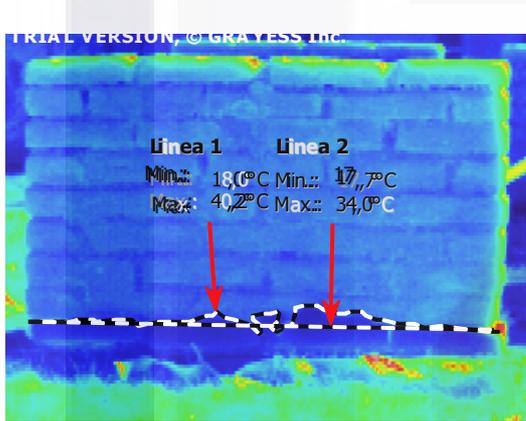
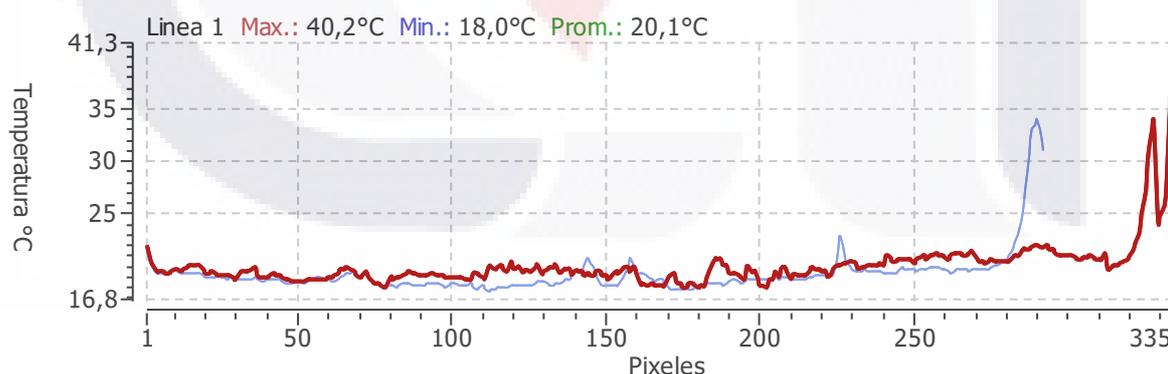
Insp. Date:	25.11.2015
Location:	--
Equipment:	--
Equip. ID:	--
Nom. Load:	--
Act. Load:	--
Fault:	--
Rating:	--

Emisividad	1,00
Temp. ambiental	40,9°C
Linea 1 Max.	40,2°C
Linea 2 Max.	34,0°C

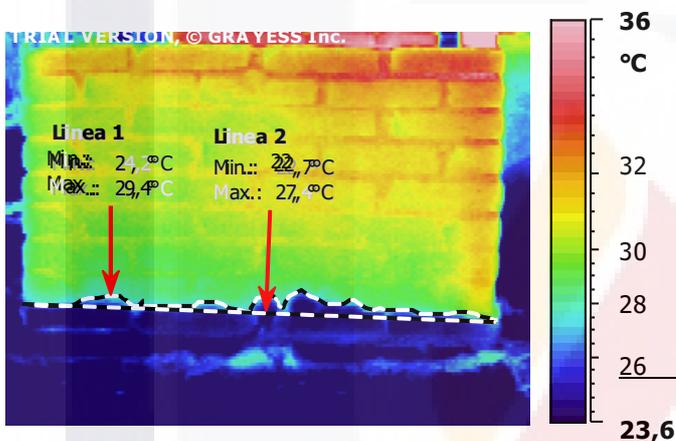
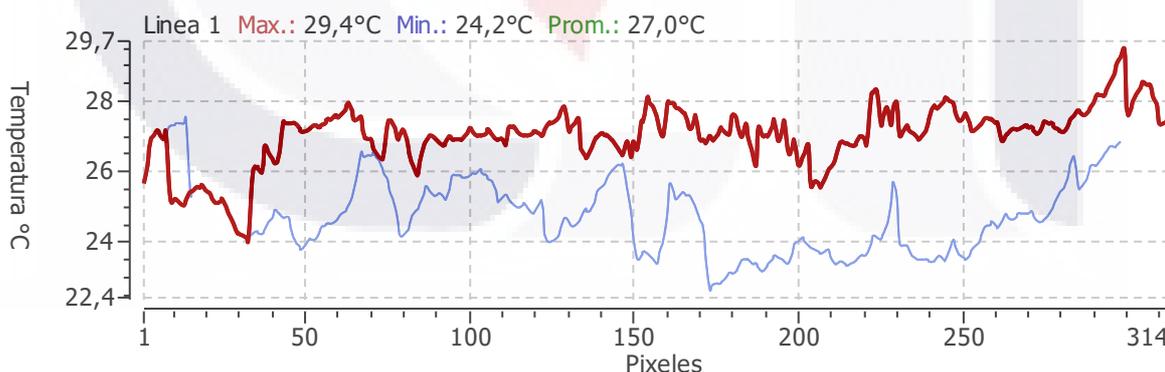
Insp. Date:	25.11.2015
Location:	--
Equipment:	--
Equip. ID:	--
Nom. Load:	--
Act. Load:	--
Fault:	--
Rating:	--

Emisividad	1,00
Temp. ambiental	24,0°C
Linea 1 Max.	29,4°C
Linea 2 Max.	27,4°C

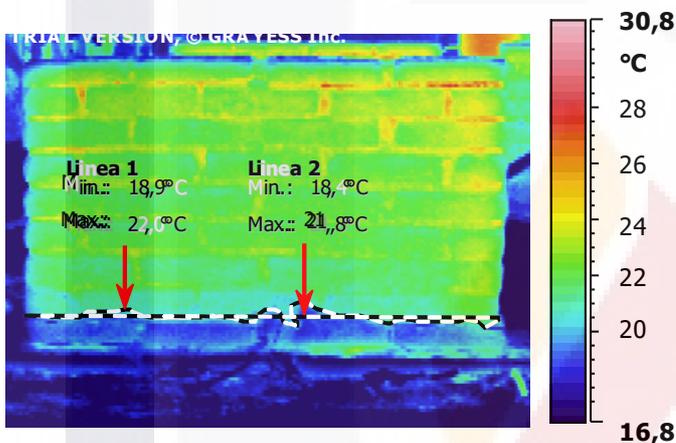
Insp. Date:	25.11.2015
Location:	--
Equipment:	--
Equip. ID:	--
Nom. Load:	--
Act. Load:	--
Fault:	--
Rating:	--

Emisividad	1,00
Temp. ambiental	20,3°C
Linea 1 Max.	22,0°C
Linea 2 Max.	21,8°C

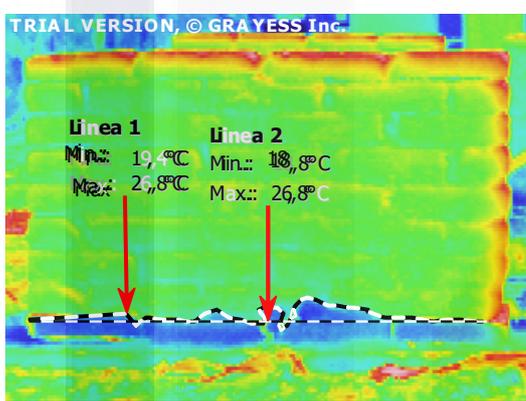
Emisividad	1,00
Temp. ambiental	31,9°C
Linea 1 Max.	26,8°C
Linea 2 Max.	26,8°C

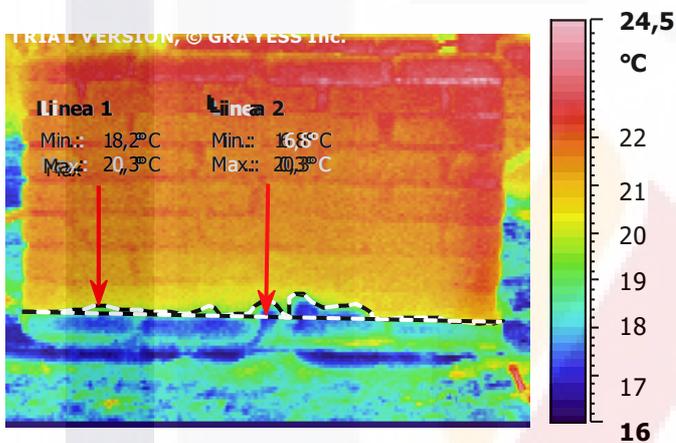
Emisividad	1,00
Temp. ambiental	20,1°C
Linea 1 Max.	20,3°C
Linea 2 Max.	20,3°C

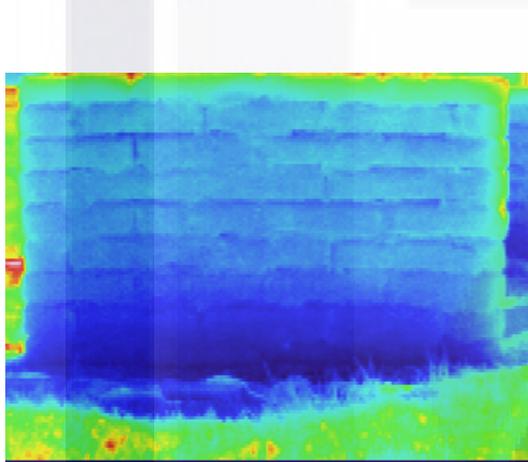
Emisividad	1,00
Temp. ambiental	47,7°C

--Muro en estado inicial, no se observan cambios de temperature significativos.

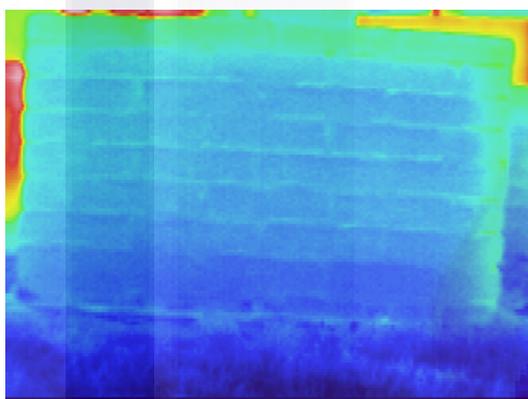
Emisividad	1,00
Temp. ambiental	25,1°C

- No se aprecian cambios de temperature significativos

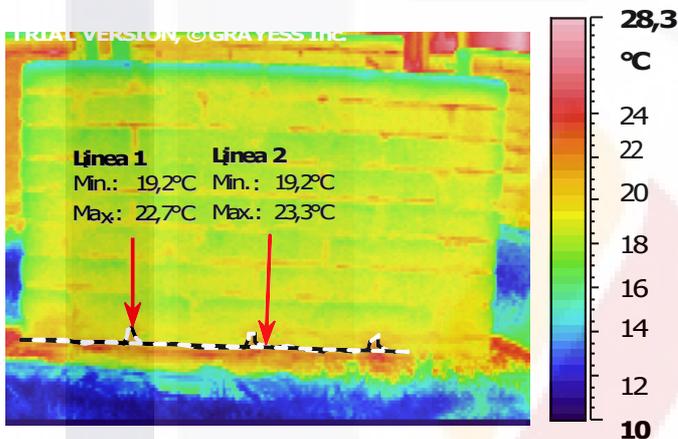
Emisividad	1,00
Temp. ambiental	19,0°C
Línea 1 Max.	22,7°C
Línea 2 Max.	23,3°C

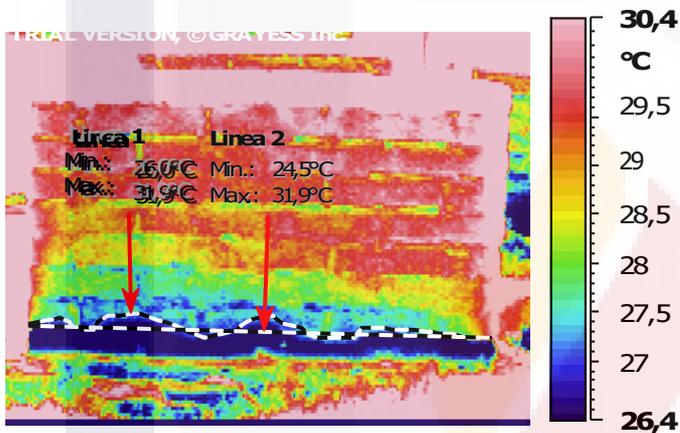
Emisividad	1,00
Temp. ambiental	19,0°C
Linea 1 Max.	31,9°C
Linea 2 Max.	31,9°C

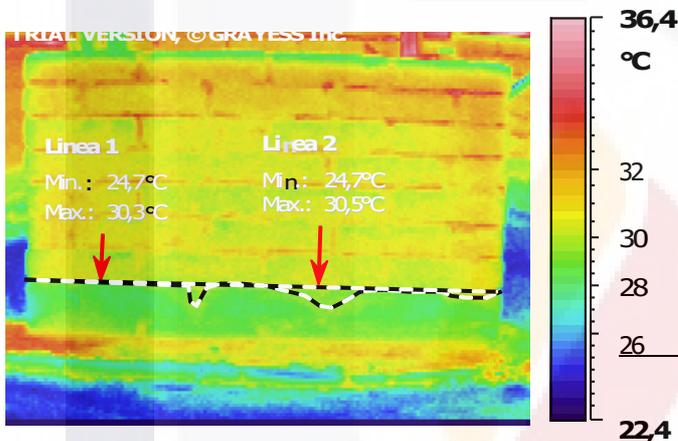
Nombre del archivo	sat01734_MST10	Insp. Date:	25.11.2015
Sistema	5180	Location:	--
Tamaño de imagen	330x250	Equipment:	--
Fecha /camara	25.11.2015	Equip. ID:	--
Hora /camara	18:34:33.600	Nom. Load:	--
Numero de serie	20220209	Act. Load:	--
Temp. rango /camara	22,4 - 36,4°C	Fault:	--
Rango de calibracion	-200,0 - -273,0°C	Rating:	--
Temp. ambiental	20,3°C		
Emisividad	1,00		
Distancia	5,00		
Temperatura atmosferica	20,3°C		
Hum. relativa	45 %		
Punto de rocío	8,0°C

Emisividad	1,00
Temp. ambiental	20,3°C
Linea 1 Max.	30,3°C
Linea 2 Max.	30,5°C

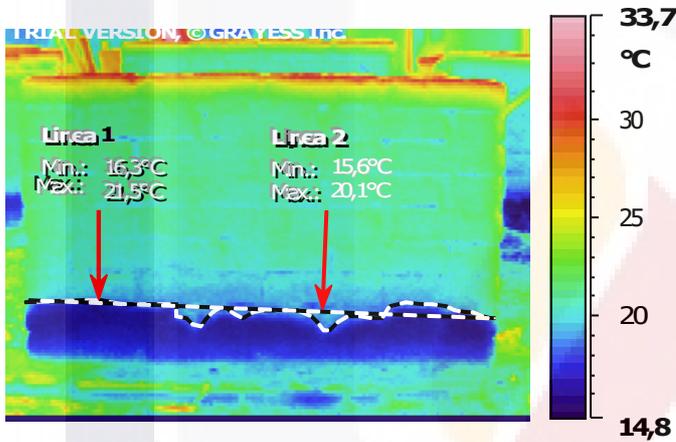
Nombre del archivo	sat01753_MST11	Insp. Date:	26.11.2015
Sistema	5180	Location:	--
Tamaño de imagen	330x250	Equipment:	--
Fecha /camara	26.11.2015	Equip. ID:	--
Hora /camara	12:11:31.200	Nom. Load:	--
Numero de serie	20220209	Act. Load:	--
Temp. rango /camara	17,9 - 31,9°C	Fault:	--
Rango de calibracion	-200,0 - -273,0°C	Rating:	--
Temp. ambiental	31,9°C		
Emisividad	1,00		
Distancia	5,00		
Temperatura atmosferica	31,9°C		
Hum. relativa	13 %		
Punto de rocío	0,1°C

Emisividad	1,00
Temp. ambiental	31,9°C
Linea 1 Max.	21,5°C
Linea 2 Max.	20,1°C

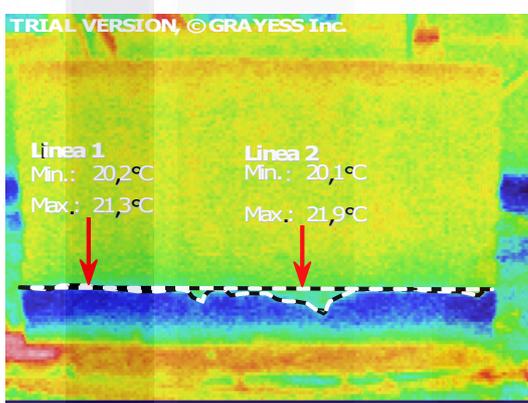
Nombre del archivo	sat01800_MST14	Insp. Date:	27.11.2015
Sistema	5180	Location:	--
Tamaño de imagen	330x250	Equipment:	--
Fecha /camara	27.11.2015	Equip. ID:	--
Hora /camara	14:25:26.400	Nom. Load:	--
Numero de serie	20220209	Act. Load:	--
Temp. rango /camara	18,6 - 34,6°C	Fault:	--
Rango de calibracion	-200,0 - -273,0°C	Rating:	--
Temp. ambiental	19,2°C		
Emisividad	1,00		
Distancia	5,00		
Temperatura atmosférica	19,2°C		
Hum. relativa	38 %		
Punto de rocío	4,6°C

Emisividad	1,00
Temp. ambiental	19,2°C
Linea 1 Max.	21,3°C
Linea 2 Max.	21,9°C

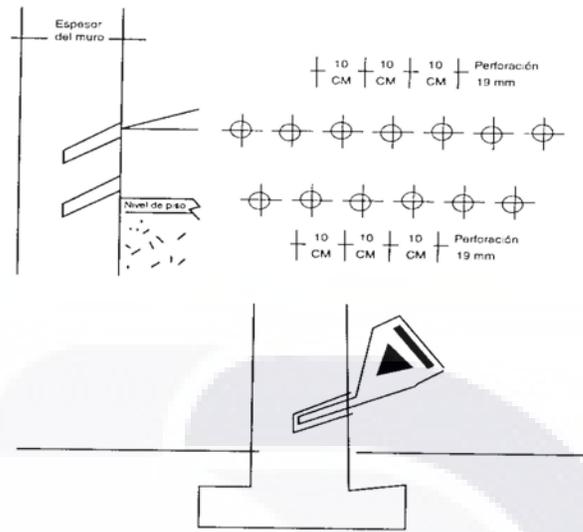
### Croquis de Aplicación

Perforar la punta del envase tipo embudo **Igol Infiltración** con una aguja o alfiler caliente, colocar en los barrenos el envase tipo embudo de tal manera que por gravedad sea desalojada la solución del **Igol Infiltración**. Sellar el espacio entre el barreno y el cuello o punta del dosificador con la cera que incluye el **Kit de Aplicación** o con **Sikaflex-1a**, **SikaTop Seal 107** o con lechada de cemento con **Sika-2**. para evitar que la solución del **Igol Infiltración** se salga del barreno.

Colocar un envase tipo embudo por hueco, llenarlo con la solución del **Igol Infiltración** y dejarlo por 24 hrs, para que el **Igol Infiltración** penetre en el muro aprovechando los mismos capilares hasta que se difunda en su totalidad. Posteriormente, retirar los envases tipo embudo, taponear el barreno con un mortero y efectuar el aplanado del área afectada con **Sika-101**, **SikaTop-122** o **Sikatop-Seal 107**.

## Distribución de perforaciones en el muro (tres bolillo)
