**CENTRO DE CIENCIAS DEL DISEÑO Y LA CONSTRUCCIÓN
DEPARTAMENTO DE CONSTRUCCIÓN Y ESTRUCTURAS**

**CARACTERIZACIÓN TÉCNICA - ECONÓMICA DE APLANADOS DE MORTERO DE
DISTINTAS BASES QUÍMICAS UTILIZADAS EN EL ESTADO DE AGUASCALIENTES**

PARA OBTENER EL GRADO DE MAESTRO EN INGENIERÍA CIVIL

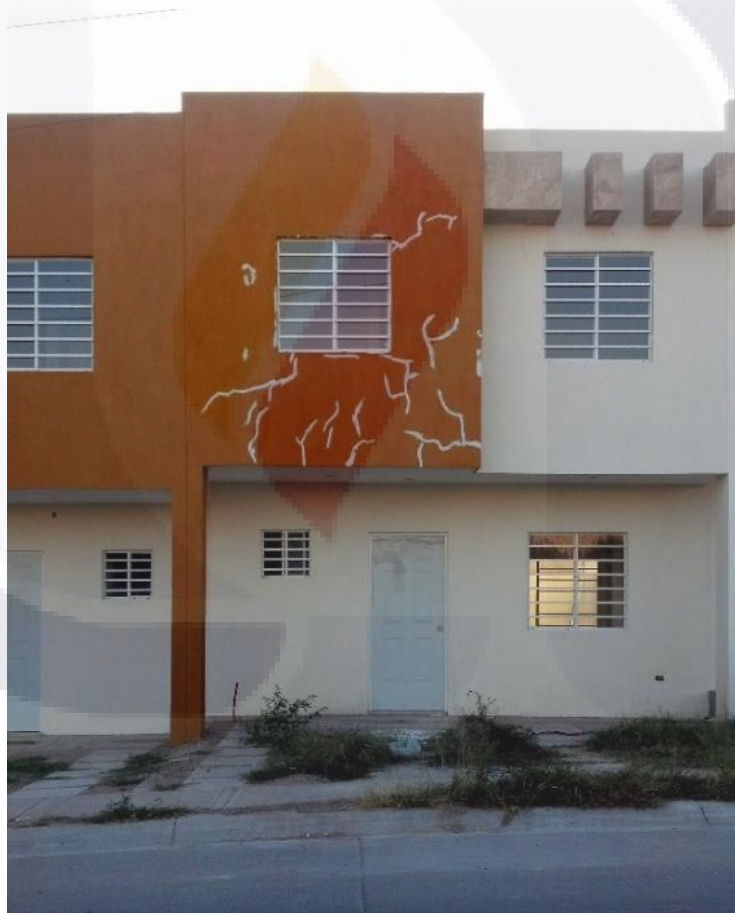
Imagen 1 Reparación de fisuras en aplanado de mortero en vivienda del fraccionamiento Lomas de Oriente, Aguascalientes, Ags

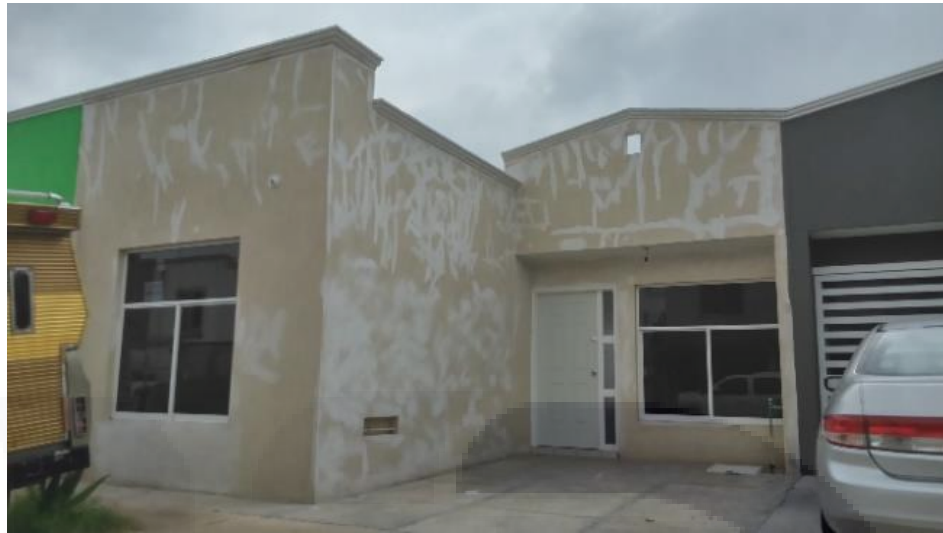
Imagen 2 Reparación de fisuras en aplanado de mortero en vivienda del fraccionamiento Misión de Santa Lucía, Aguascalientes, Ags.

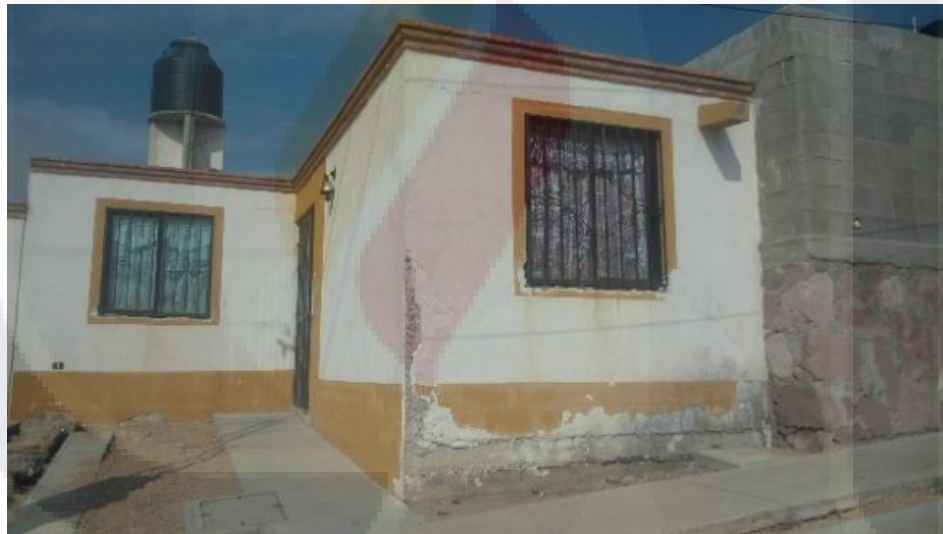
Imagen 3 Mampostería expuesta por deterioro y desprendimiento de aplanado en vivienda del fraccionamiento Villas de Nuestra Señora de la Asunción, Aguascalientes, Ags.

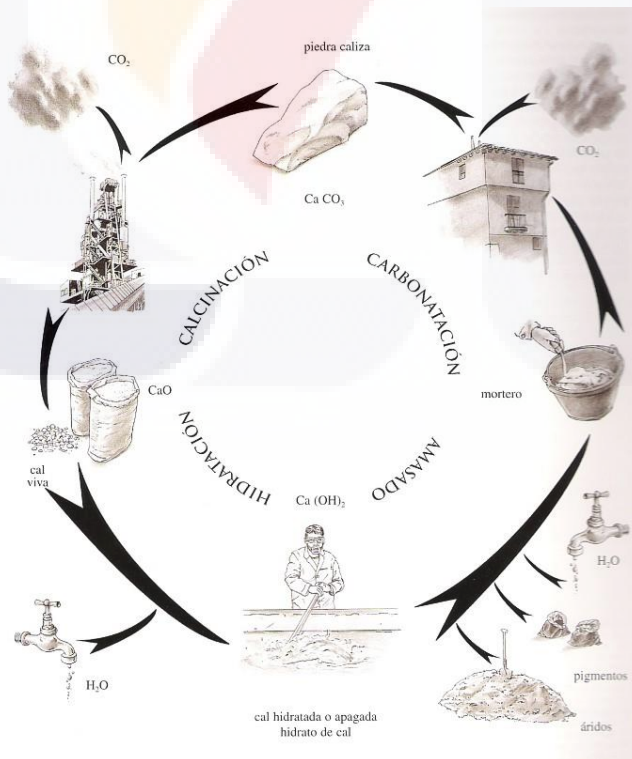
Imagen 4 Esquema del ciclo de la cal (ANCADE, 1998)

La cal aérea se obtiene mediante la calcinación de rocas calizas puras que no contengan más de un 5% de material arcilloso. Se denomina así porque endurece mediante la exposición al aire al llevarse a cabo el proceso conocido como “carbonatación”, en el que al entrar en contacto con el Dióxido de Carbono (CO₂) presente en el aire, retorna poco a poco a ser Carbonato de Calcio (CaCO₃) o piedra caliza completando así el designado *ciclo de la cal*.

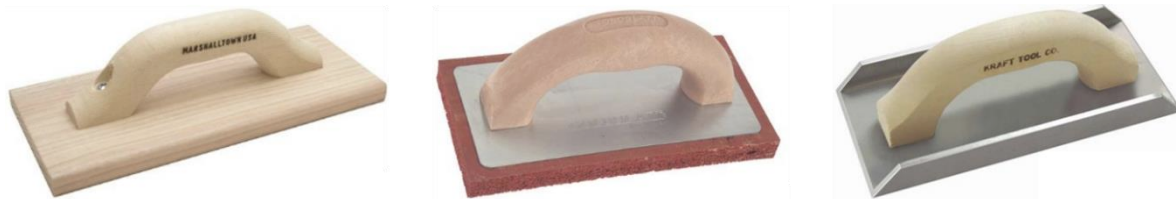
Imagen 6 Herramientas implementadas para lograr distintos acabados en aplanados de mortero. Izquierda: plana, centro: flota, derecha: llana metálica. (Herramientas, 2016).

PULIDO FINO	<p>Consiste en aplicar pasta o lechada sobre un aplanado previo, con la finalidad de borrar marcas y tapar poros, obteniendo una superficie de textura lisa. Este acabado se consigue utilizando la herramienta denominada “llana metálica”, instrumento a base de una hoja metálica de forma rectangular con asa, con la que se extiende la pasta y a su vez texturiza la superficie. Algunas llanas pueden presentar un lado dentado con el que se puede dar un acabado rallado.</p>

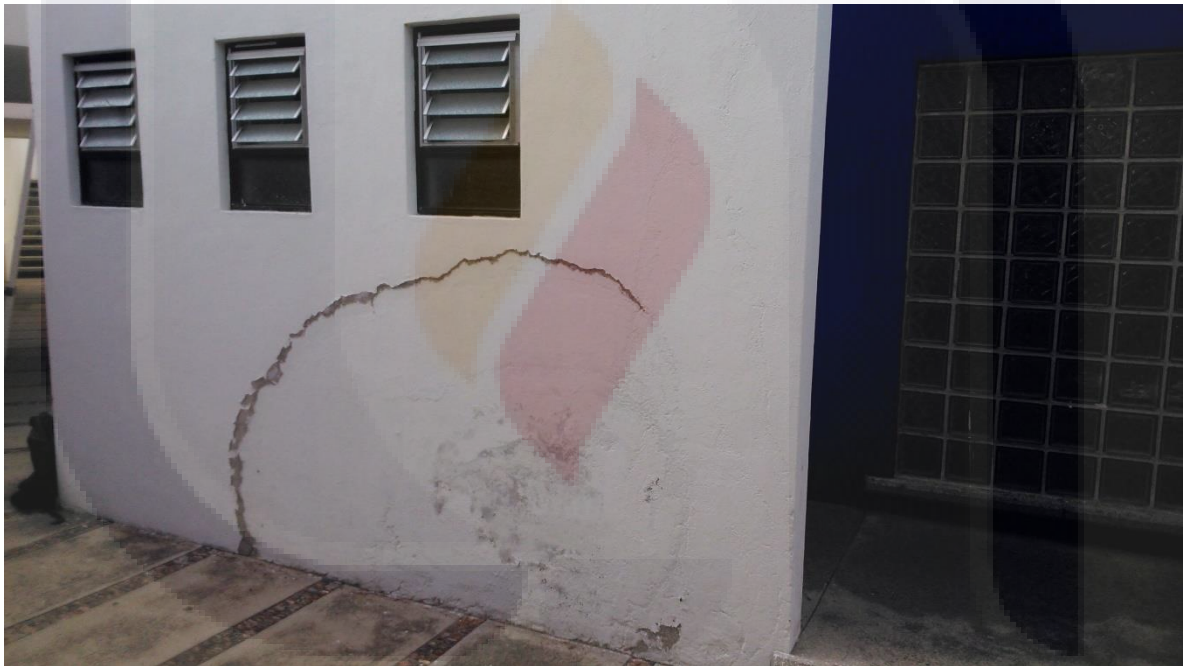
Imagen 8 Lesiones en paramento causadas por eflorescencias y criptoeflorescencias

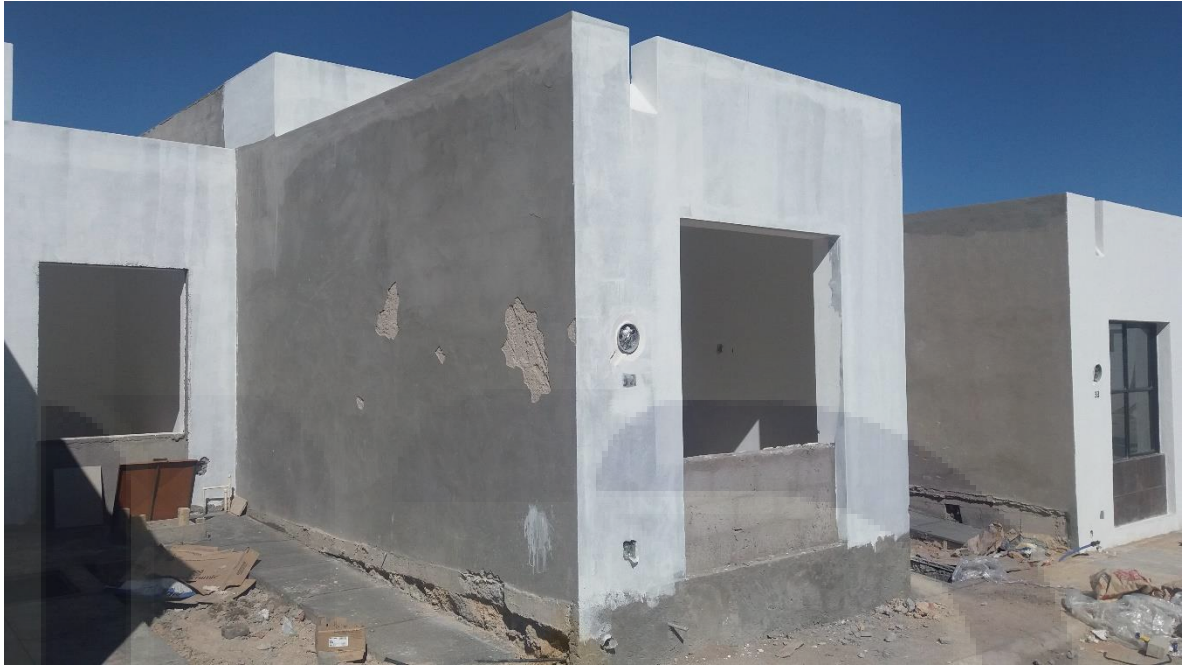
Imagen 9 Lesiones de abultamiento y desprendimiento de aplanado en paramento de vivienda en construcción, fraccionamiento San Gerardo, Aguascalientes.

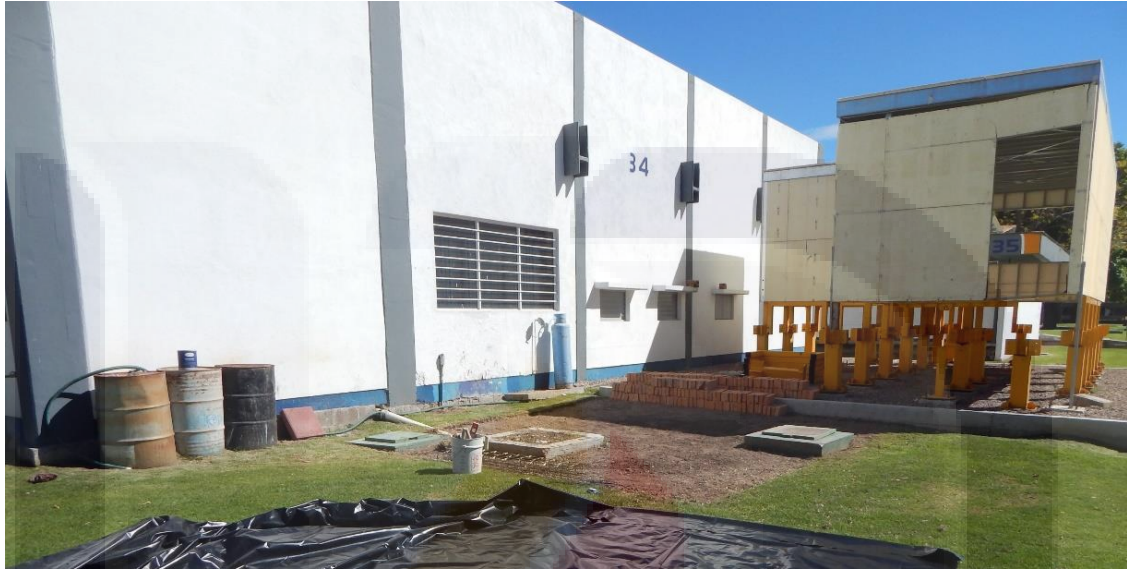
Imagen 13 Terreno preparado para la construcción de muretes de prueba.

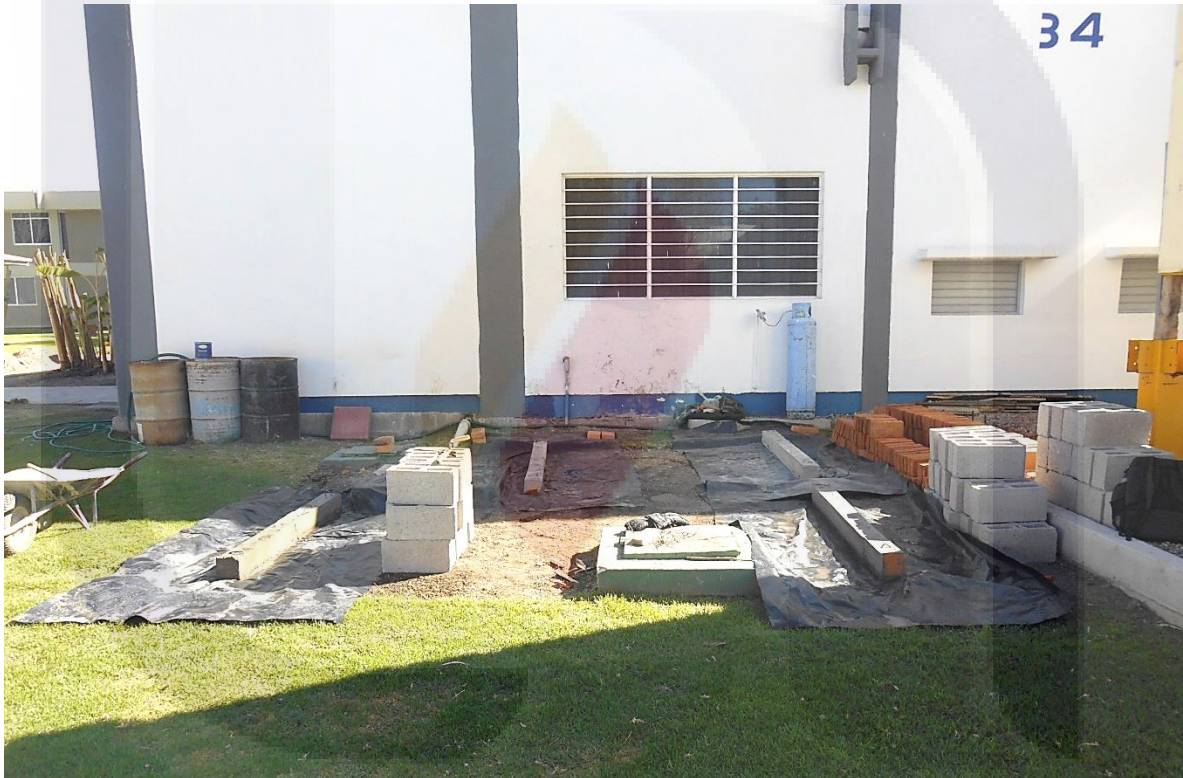
La construcción de los muretes se realizó de acuerdo a las especificaciones indicadas en el diseño de estos, asimismo la distribución respondió a lo establecido en el esquema de la imagen 14. La construcción comenzó con el tendido de hojas de polietileno o hule negro calibre 600 de 3.0 x 1.7 m sobre la superficie de terreno destinado a cada murete, ubicándose cada una entre el terreno natural y la cadena de desplante. Estas hojas además funcionar como barrera ante la humedad del terreno natural, se colocaron como parte de la metodología descrita en el punto 3.3.2.

Imagen 23 Dalas de desplante fraguadas sobre hojas de polietileno negro

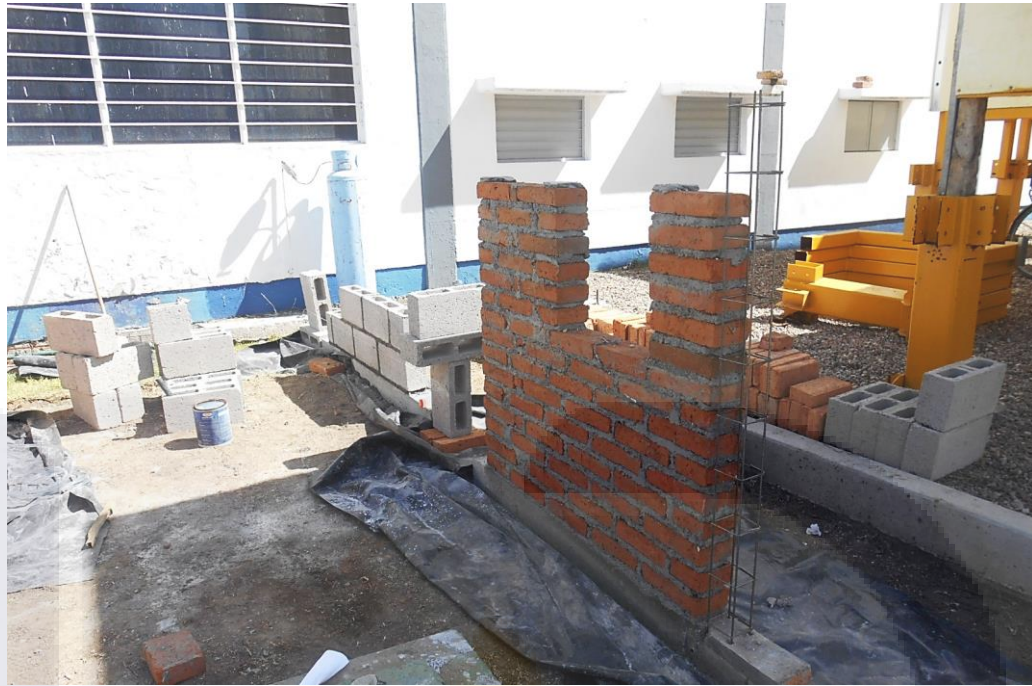
Debido a la ausencia de cimentaciones, el anclaje de los castillos en las cadenas de desplante se realizó al finalizar la puesta en obra de las piezas de mampostería. Para garantizar el acoplamiento de estos elementos de concreto, se insertaron los extremos del armex de los castillos dentro de barrenos realizados en las cadenas de desplante.

Imagen 24 Avance de construcción de muretes: mampostería asentada hasta nivel de cadena de cerramiento y anclaje de castillo de MTR 2

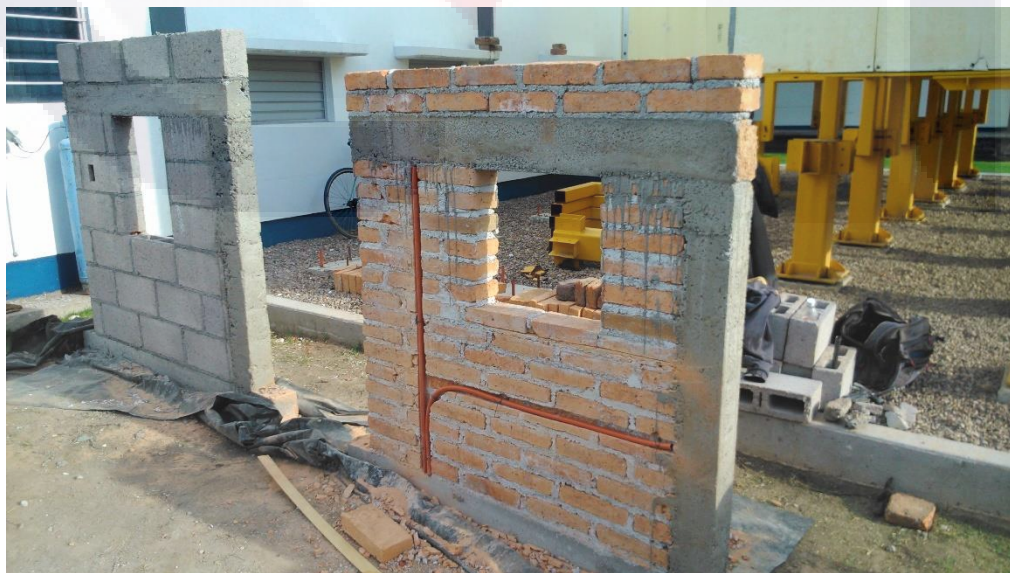
En la última fase de la construcción de los muretes, se realizaron las ranuras para ductos en los MTR y los huecos para caja registro en los MBC. Además de esto, se asentaron las últimas hiladas de piezas de mampostería encima de la cadena de cerramiento.

Imagen 25 Construcción de MTR 2 y MBC 2 concluida, incluyendo ranurado e instalación de poliducto de 1/2" en MTR y perforación de hueco para caja registro en MBC

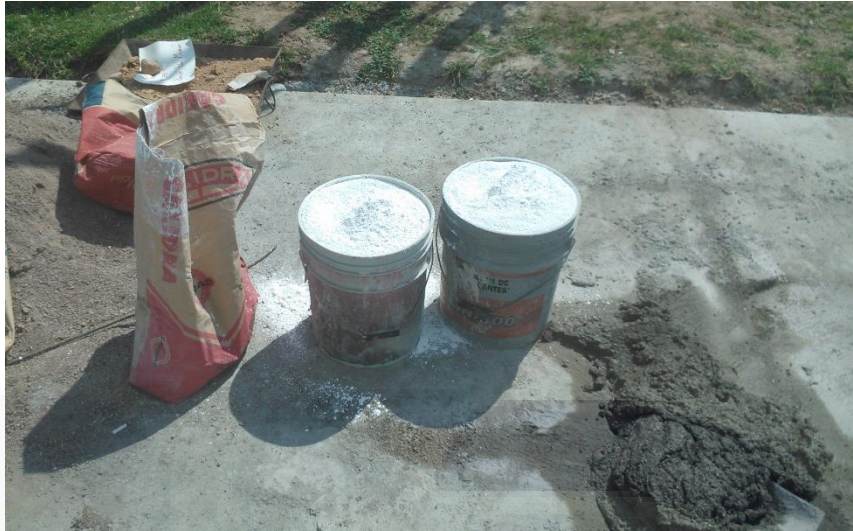
La elaboración de los morteros se efectuó sobre losas de concreto del andador aledaño al edificio 34, las cuales fueron lavadas antes del mezclado para garantizar su limpieza. Las partes de la dosificación se midieron con botes de plástico con capacidad de 19 litros totalmente limpios, cuidando estrictamente el llenado.

Imagen 27 Medición de las partes de cal en botes de plástico de 19 litros.

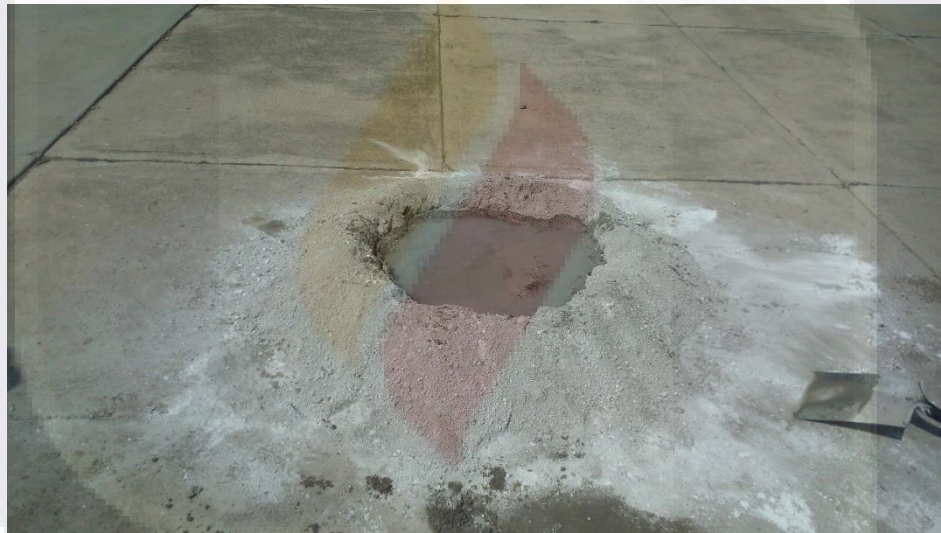
El agua para amasado de la mezcla se agregó a consideración de la mano de obra, cuidando que fuera la mínima indispensable para lograr la trabajabilidad de los morteros.

Imagen 28 Agua agregada sobre mezcla homogenizada preparada para el amasado.

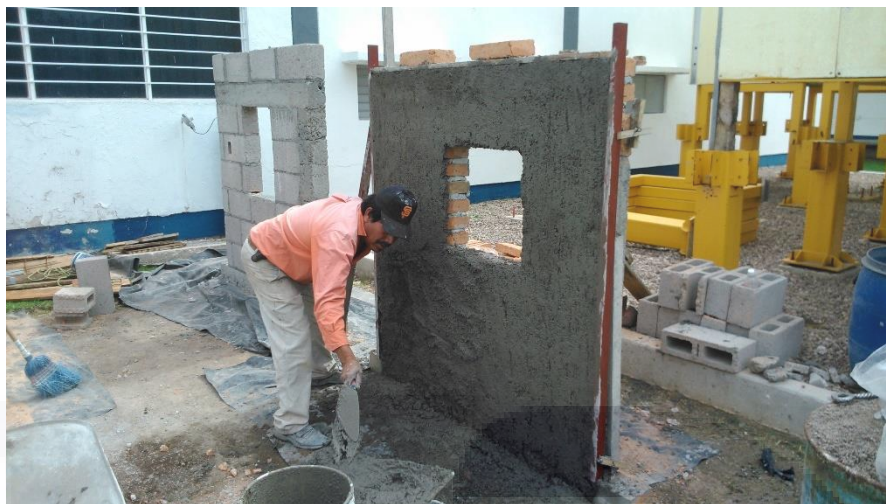
Imagen 29 Aplicación de repellado de MCPA sobre MTR 2-A.

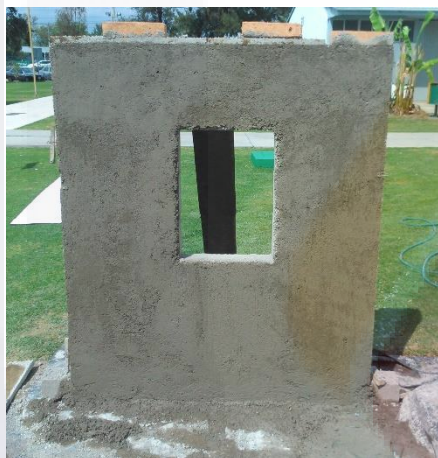
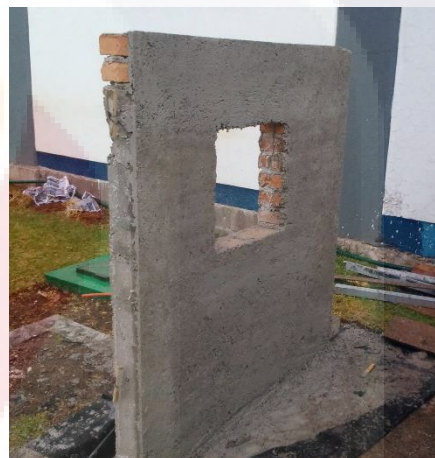
Imagen 30 Repellados de MCPA sobre MBC 1-B (Izq.) y de MCCA sobre MTR 1-B (Der.).

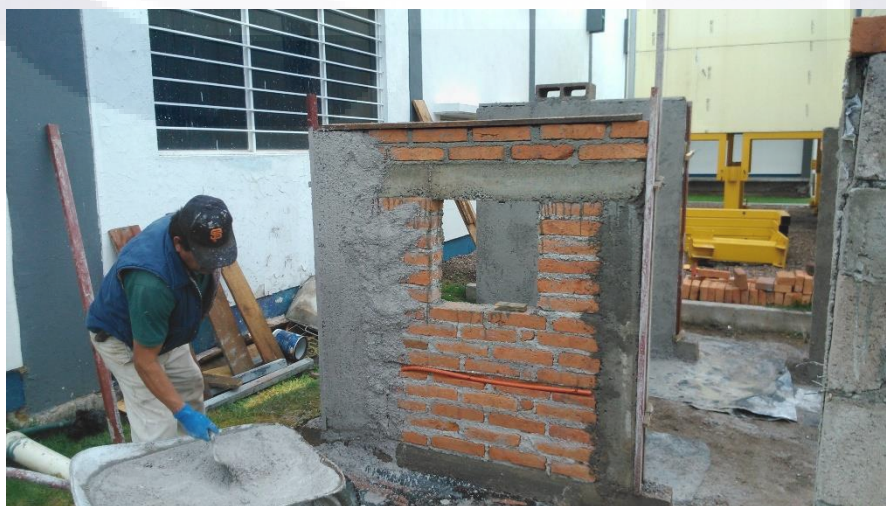
Imagen 31 Aplicación de repellado de MCAL sobre MTR 1-A.

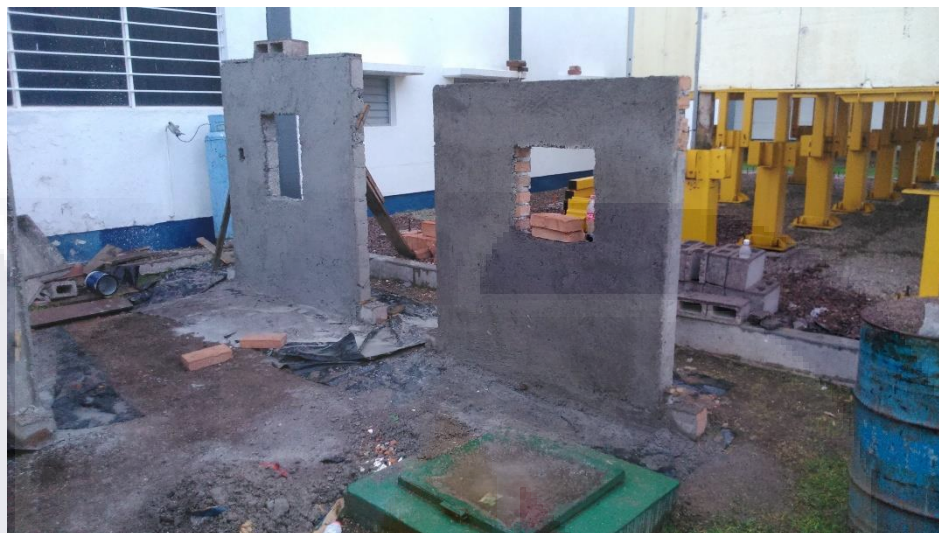
Imagen 32 Repellado concluido de MCCA sobre MBC2-A (izquierda) y de MCPA sobre MTR 2-A (derecha).

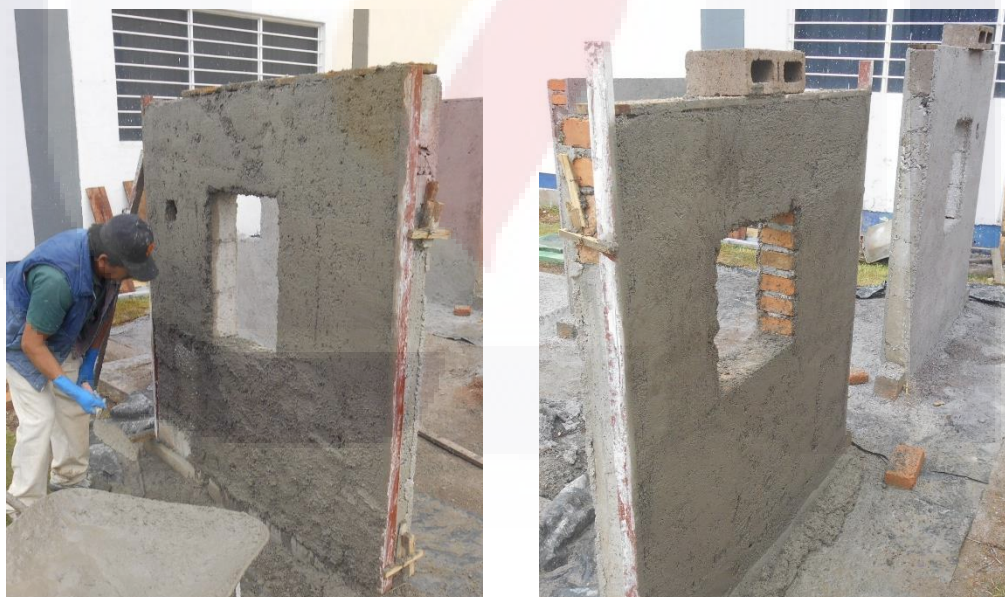
Imagen 33 (Izq.) Aplicación de repellado de MCEM sobre MBC 1-A. (Der.) Repellado concluido de MCEM sobre MTR 2-B (adelante) y de MCAL sobre MBC 2-B (atrás).

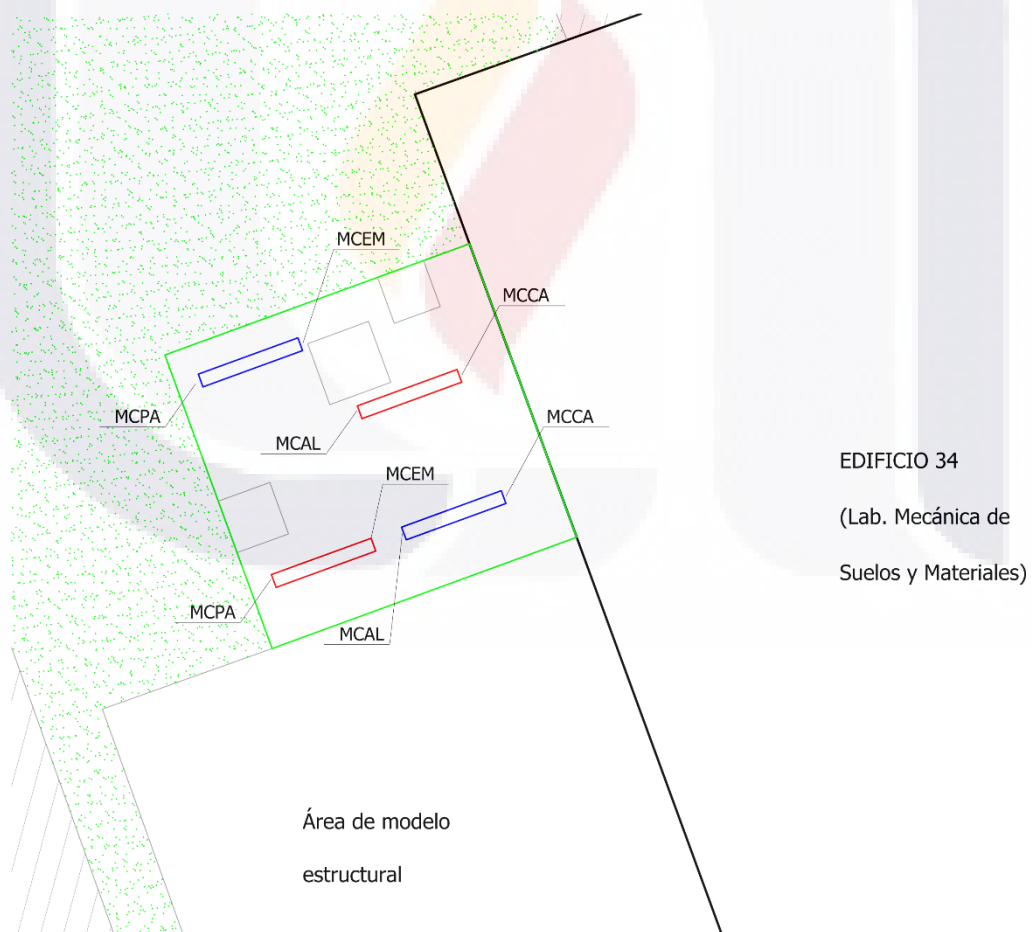
Para darle continuidad a los aplanados de cada cara de los muretes, se planteó aplanar uno de los cantos verticales exteriores con el mismo tipo de mortero empleado en la cara A y el otro canto exterior vertical con el mismo tipo de mortero empleado en la cara B. En la imagen 28 se indica el mortero empleado en cada canto.

Imagen 34 Esquema indicativo del tipo de mortero aplicado en cada canto de los muretes.

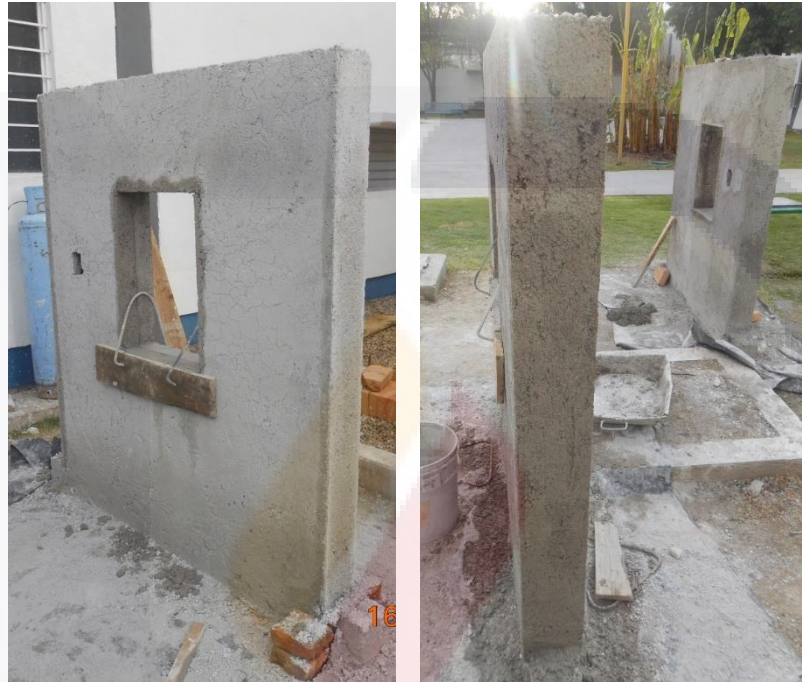
Por su parte, los cantos interiores de los vanos se repellaron dándole continuidad al aplanado de cada cara, llegando hasta la mitad del ancho de los cantos, donde se juntaron los aplanados de ambas caras. Asimismo los cantos superiores de los muretes, como ya se explicó, no recibieron ningún tipo de aplanado.

Imagen 35 (Izq.) Repellado en cantos interiores y exteriores de MBC 2. (Der.) Repellado en cantos de MTR 1 (adelante) y MBC 1 (atrás).

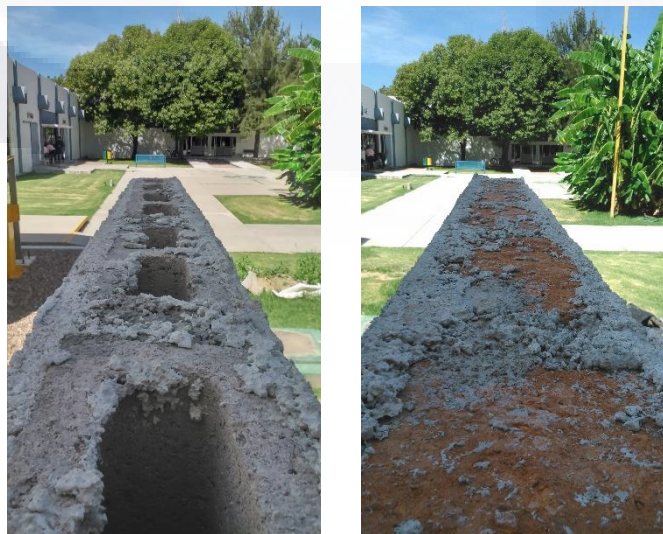
Imagen 36 Cantos superiores de muretes sin aplanar. (Izq.) MBC 2, (Der.) MTR 1.

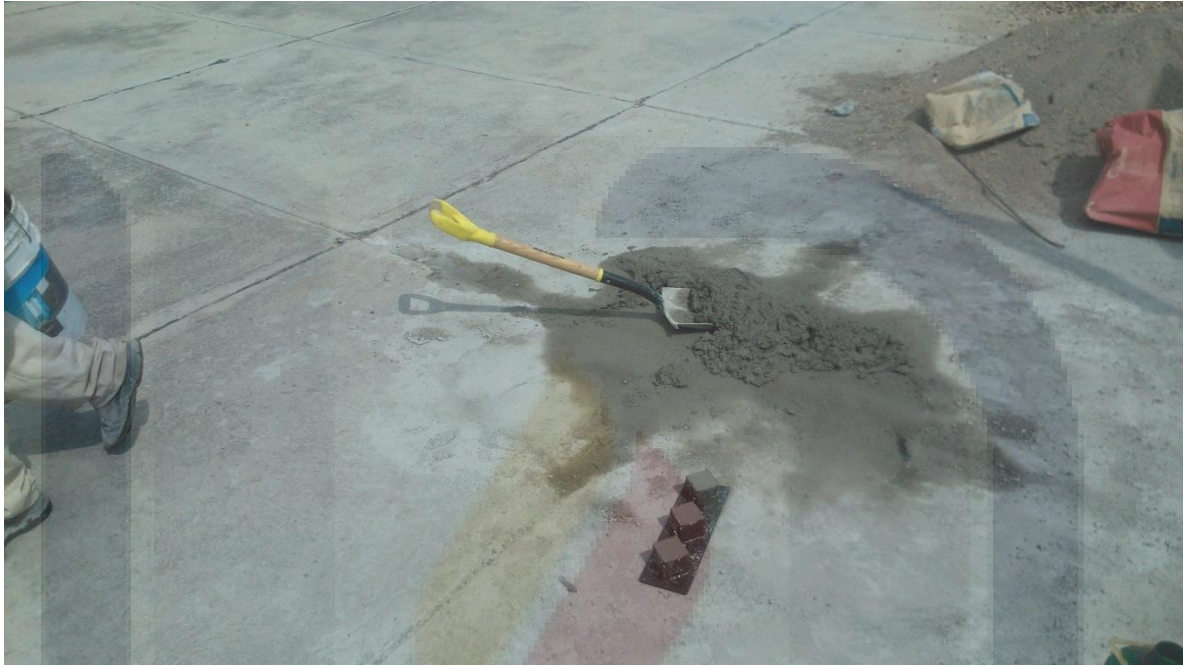
Por último es importante indicar que durante la elaboración de los morteros de la primera capa, se tomaron muestras de cada uno de estos de acuerdo con la norma NMX-C-061-2013, con la finalidad de realizar posteriores ensayos en laboratorio.

Imagen 37 Toma de especímenes de mortero para repellado, para pruebas de laboratorio.

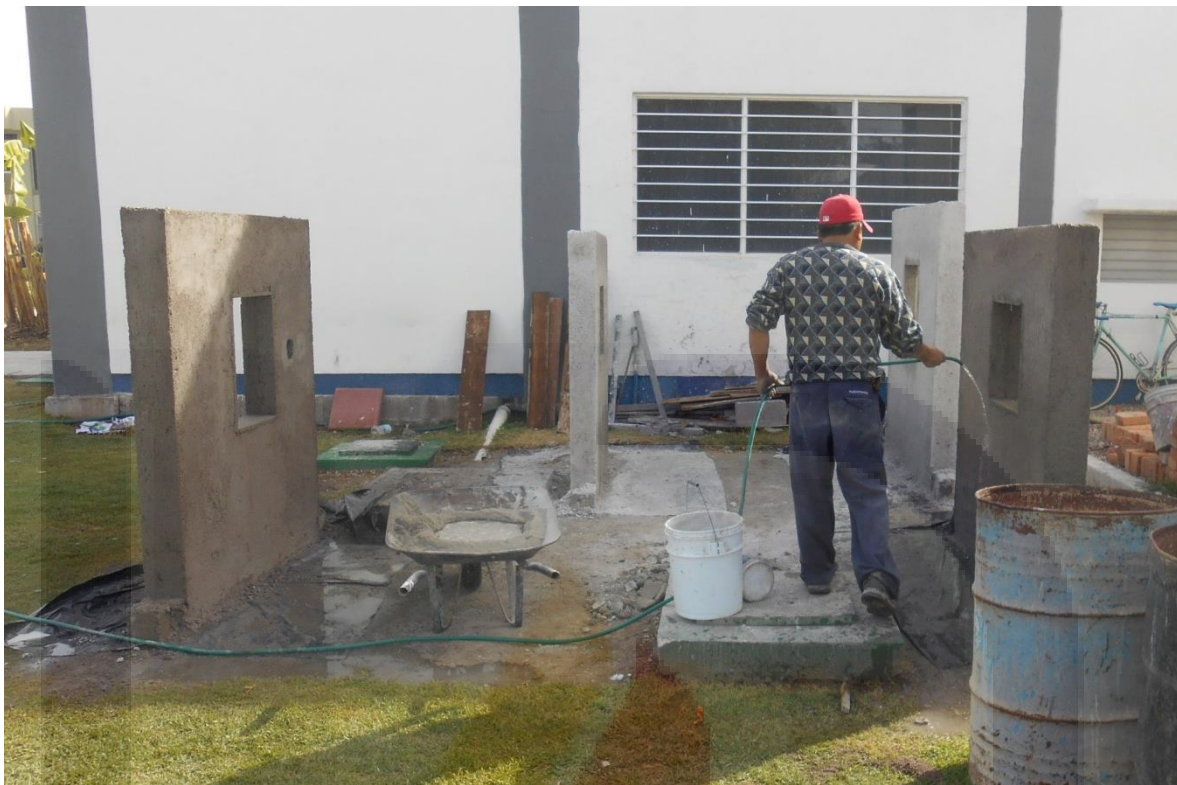
El mortero empleado en la segunda capa de los morteros se elaboró con arena cribada mediante una malla de albañilería, con la finalidad de obtener un agregado fino y uniforme, mientras que el agua para amasado se agregó la mínima indispensable hasta lograr la trabajabilidad mortero. Una vez elaborada la mezcla, se procedió a la aplicación de la misma humedeciendo previamente la primera capa. La aplicación de esta capa se realizó con llana metálica y el acabado con flota.

Imagen 38 Mezcla dispuesta para el amasado en carretilla y humedecimiento de la primera capa de aplanados.

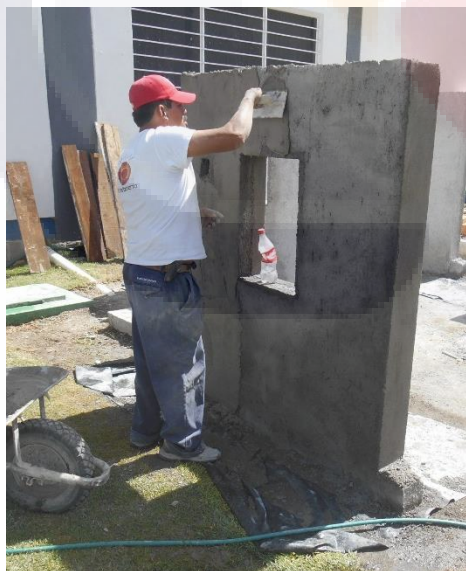
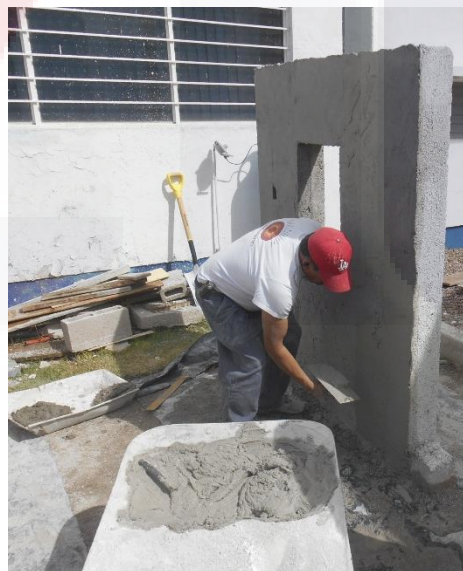
Imagen 39 (Izq.) Aplicación de mortero fino de MCEM sobre MBC 1-A. (Der.) Aplicación de mortero fino de MCCA sobre MBC 2-A.

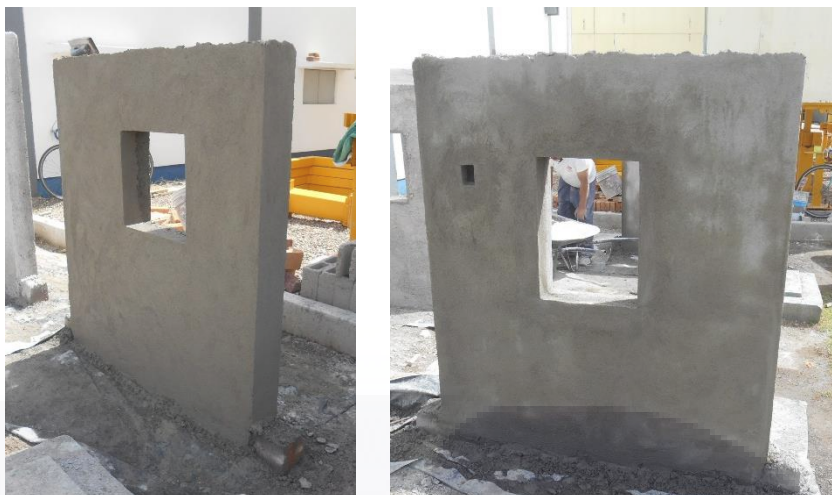
Imagen 40 Segunda capa de mortero recién aplicada. (Izq.) MTR 2-A-MCPA, (Der.) MBC 1-A-MCEM.

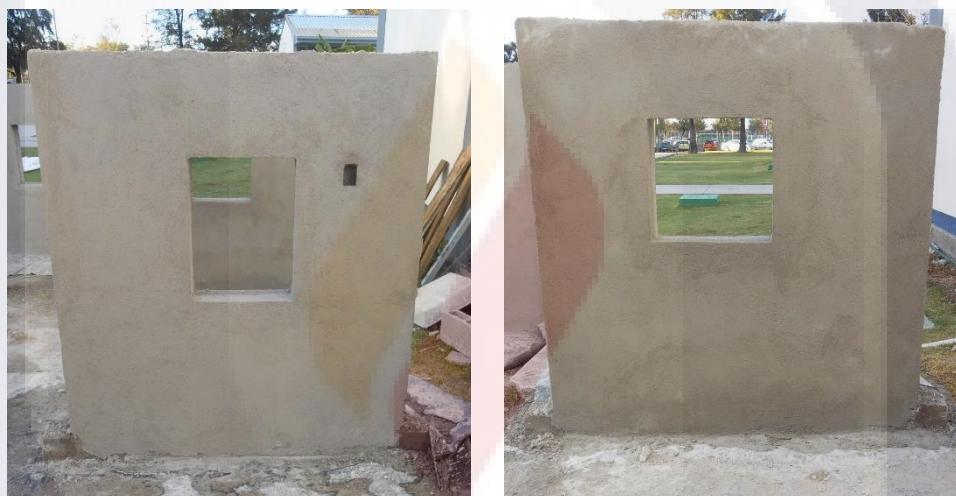
Imagen 41 Segunda capa de mortero recién aplicada. (Izq.) MBC 2-B-MCAL, (Der.) MTR 1-B-MCCA.

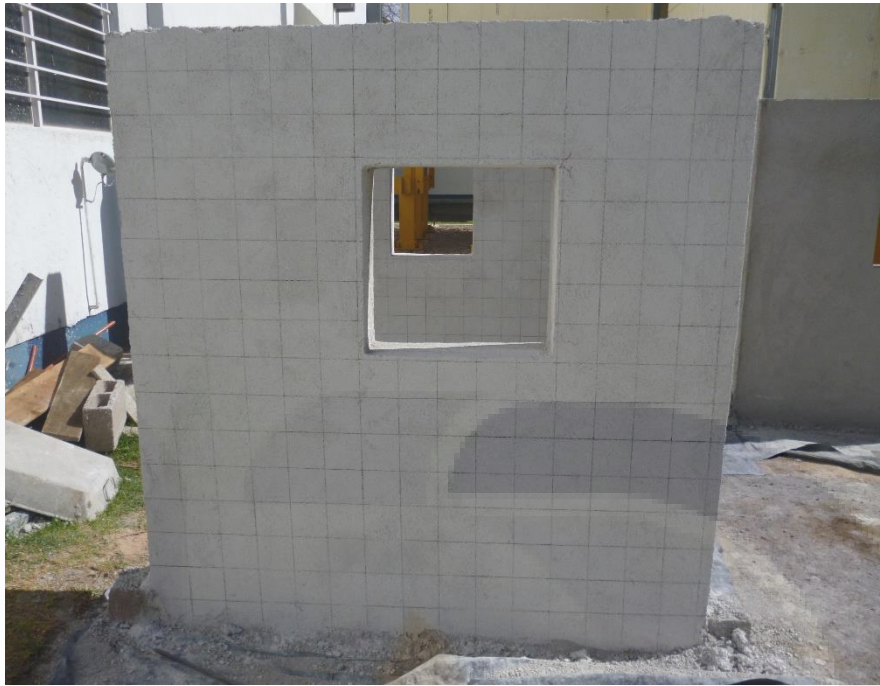
Para poder valorar las patologías referidas en el párrafo anterior, se desarrolló e implementó un sistema de registro general para la presencia y expansión de las lesiones. Se trata de una retícula con espacios de 10 x 10 cm, trazada sobre los aplanados con lápiz de cera, a partir de la cual se cuantificaron y valoraron dichas lesiones expuestas en base a su metodología correspondiente.

Imagen 43 MTR 1-A-MCAL con retícula para registro trazada.

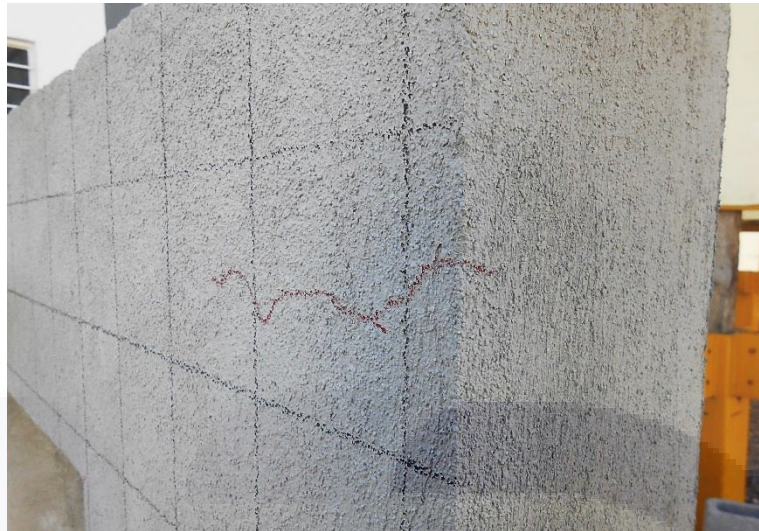
Imagen 44 Registro de fisuras con lápiz de cera en MTR 2-A-MCPA.

Como ya se explicó, los registros de fisuras se realizaron marcando las lesiones presentadas los aplanados con lápiz de cera de color rojo, posteriormente se generó un modelo bidimensional por cada registro, con los que se puede apreciar gráficamente la progresión de las lesiones, recordemos que por cada aplanado se realizaron seis registros. En la imagen 54 se muestra un ejemplo de los modelos digitales de los muretes con la retícula de apoyo trazada, y en la imagen 55 se muestran los modelos de los seis registros de fisuración de uno de los aplanados.

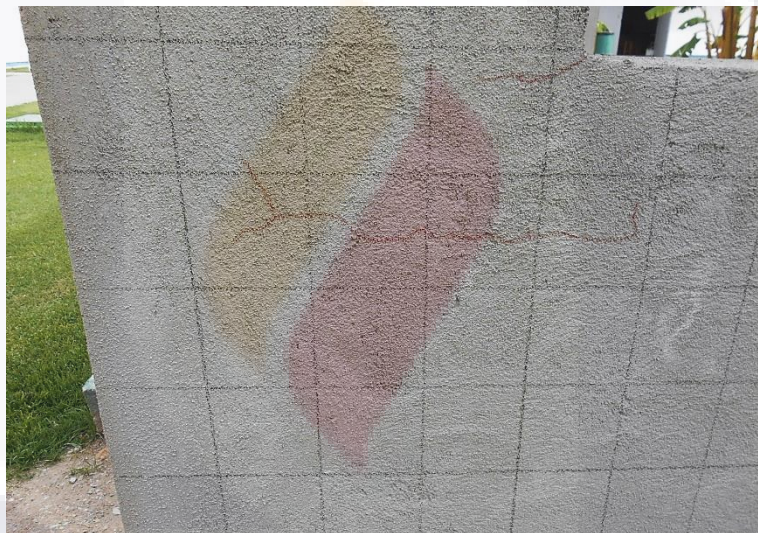
Imagen 45 Registro de fisuras con lápiz de cera en MTR 2-B-MCEM.

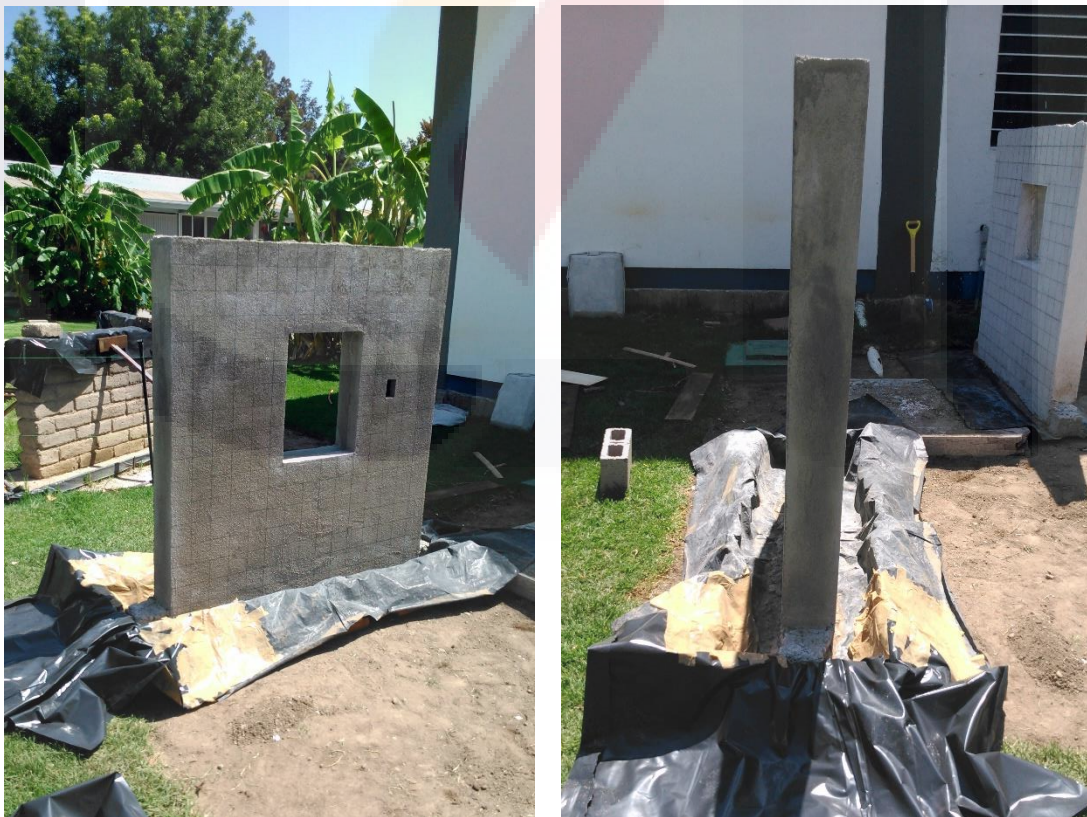
El mecanismo de retención de agua se elaboró a partir de una barrera de hule negro instalada debajo de la cadena de desplante durante la construcción de los muretes, tal como se indicó en el punto 3.2.5. Esta barrera apoyada sobre un bastidor perimetral de madera, instalado alrededor de los muretes a 20 cm de distancia de las caras, constituyó un contenedor dentro del cual se depositó tierra vegetal combinada con composta, hasta una altura de dos centímetros por encima de la cadena de desplante, la cual se mantuvo húmeda durante el periodo de registro.

Imagen 46 Habilitación de contenedor del mecanismo de retención de agua en base de MBC 1

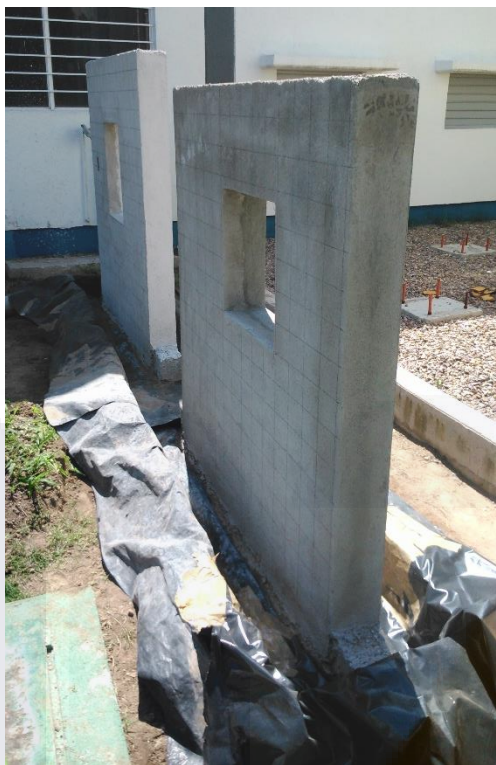
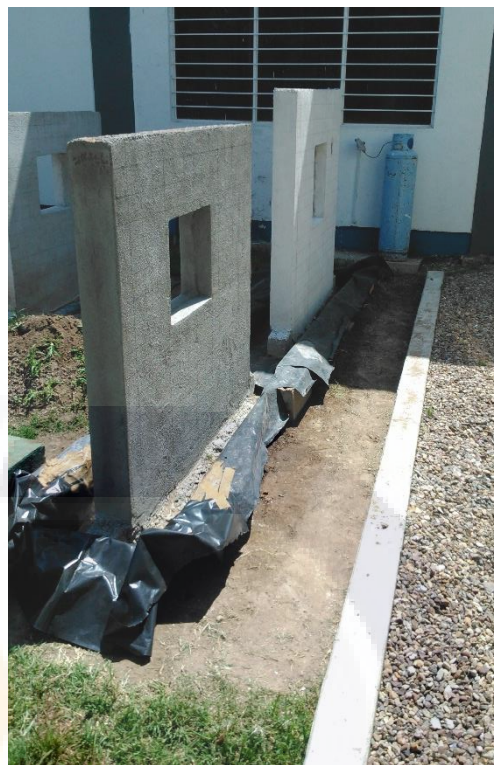
Imagen 47 Habilitación de contenedor del mecanismo de retención de agua en base de MBC 2 Y MTR 2.

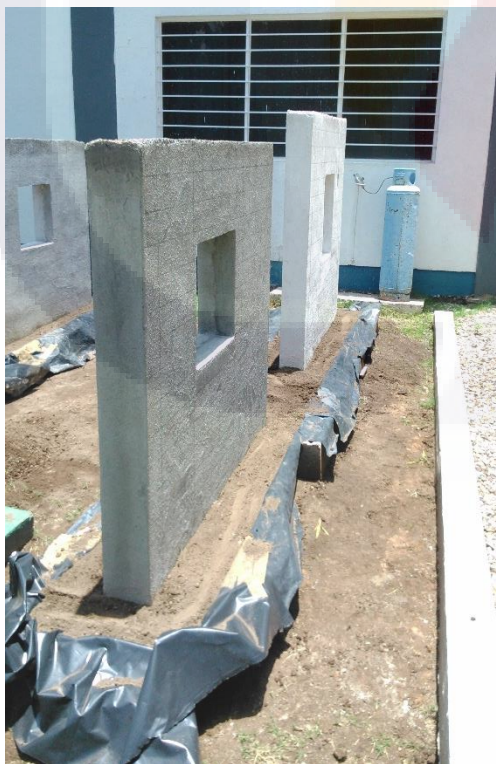
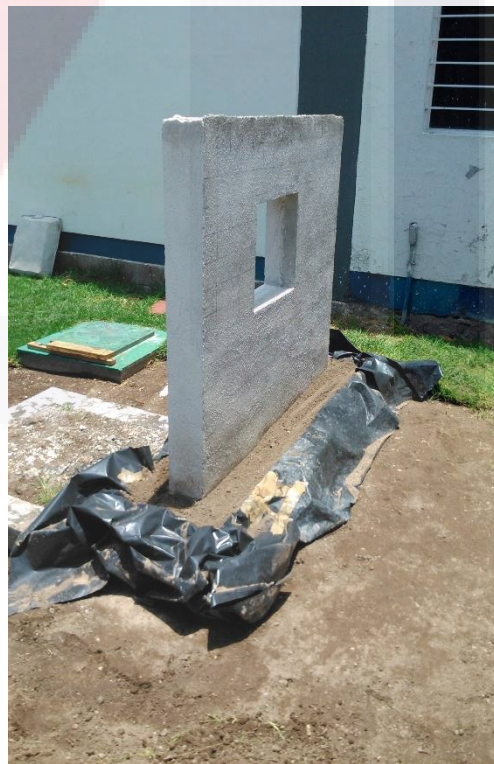
Imagen 48 Colocación de tierra vegetal combinada con composta en contenedor habilitado en la base de los muretes.

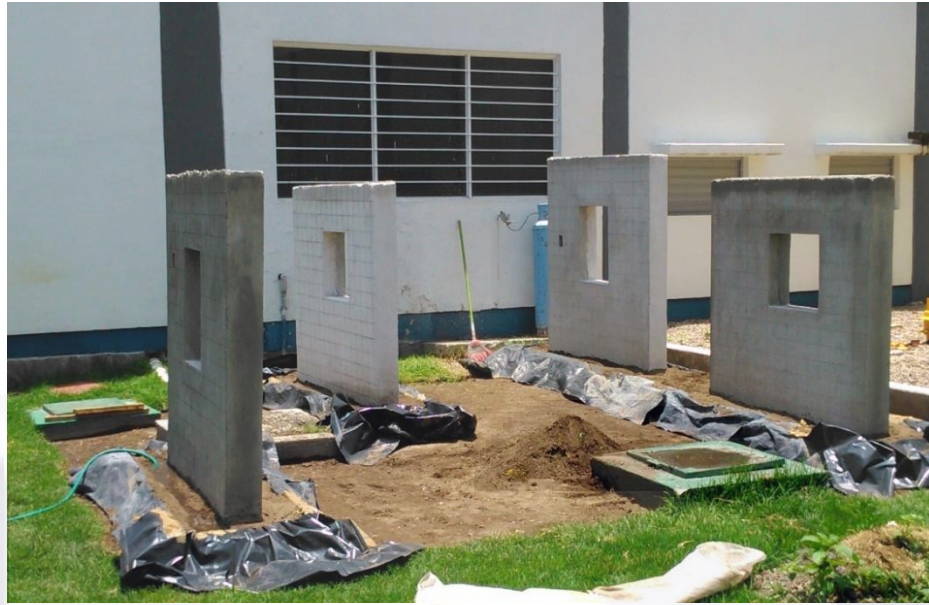
Imagen 49 Panorámica de los muretes con mecanismo para la retención de humedad recién habilitado.

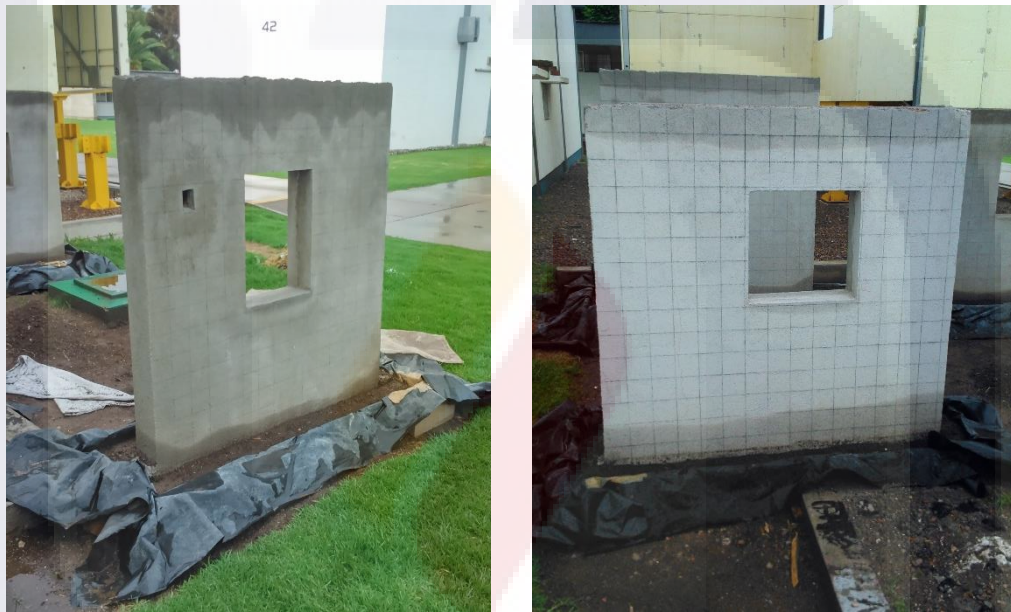
Imagen 50 Apariencia de los aplanados durante el registro de presencia de humedad.

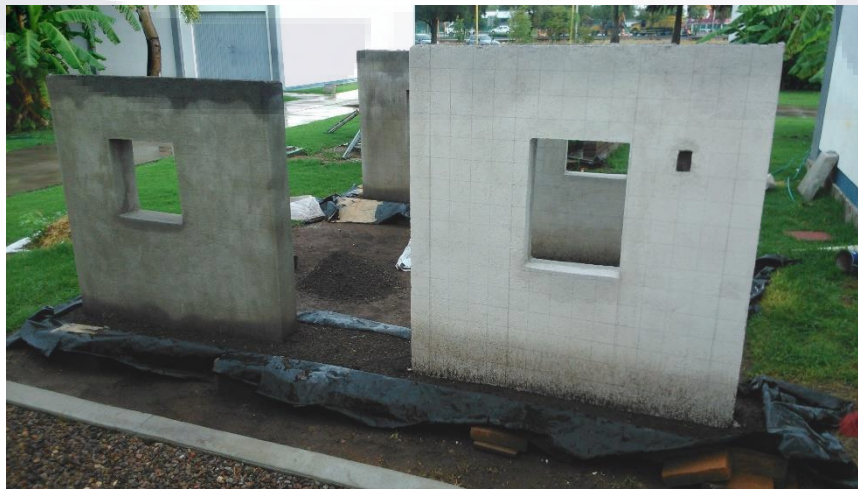
Imagen 51 Presencia de humedad en aplanados por lluvia y por mecanismo de retención de agua.
