**CENTRO DE CIENCIAS DEL DISEÑO Y LA CONSTRUCCIÓN
DEPARTAMENTO DE CONSTRUCCIÓN Y ESTRUCTURAS**

**CARACTERIZACIÓN TÉCNICA - ECONÓMICA DE APLANADOS DE MORTERO DE
DISTINTAS BASES QUÍMICAS UTILIZADAS EN EL ESTADO DE AGUASCALIENTES**

PARA OBTENER EL GRADO DE MAESTRO EN INGENIERÍA CIVIL

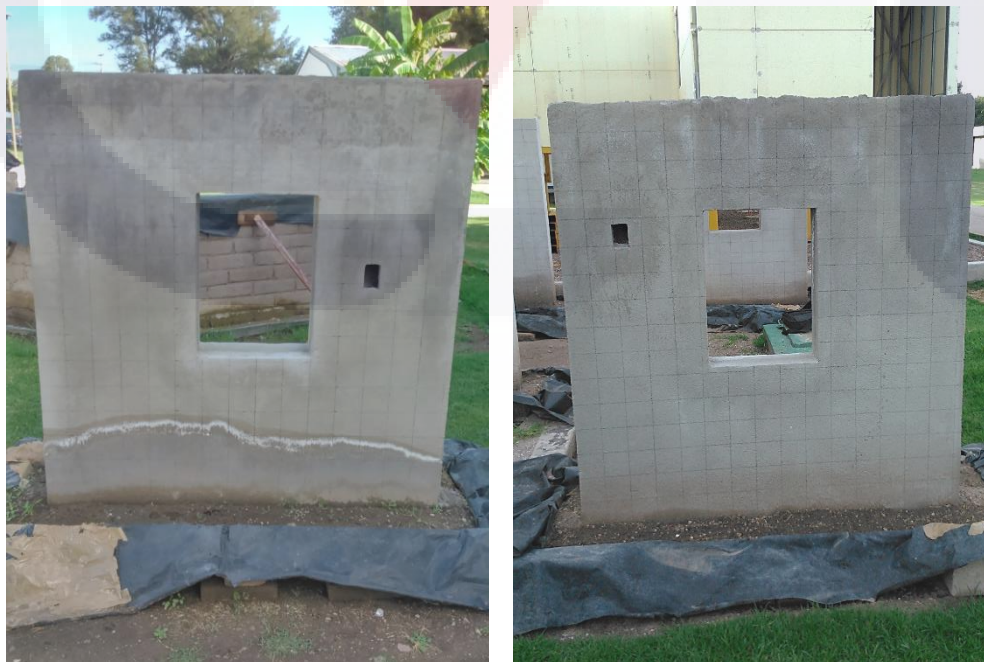
Imagen 52 Eflorescencias producidas por presencia de humedad en aplanados de muretes de prueba MBC 1-B-MCPA (Izq.) y MBC 1-B-MCEM (Der.).

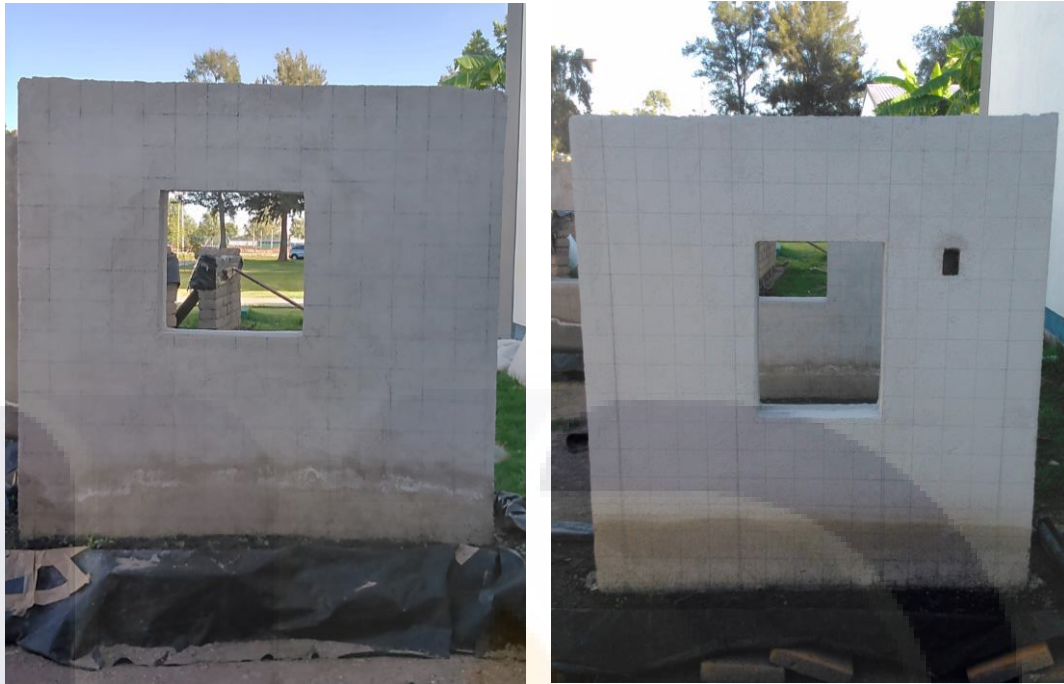
Imagen 53 Eflorescencias producidas por presencia de humedad en aplanados de muretes de prueba MTR 1-B-MCCA (Izq.) y MBC 2-B-MCAL (Der.).

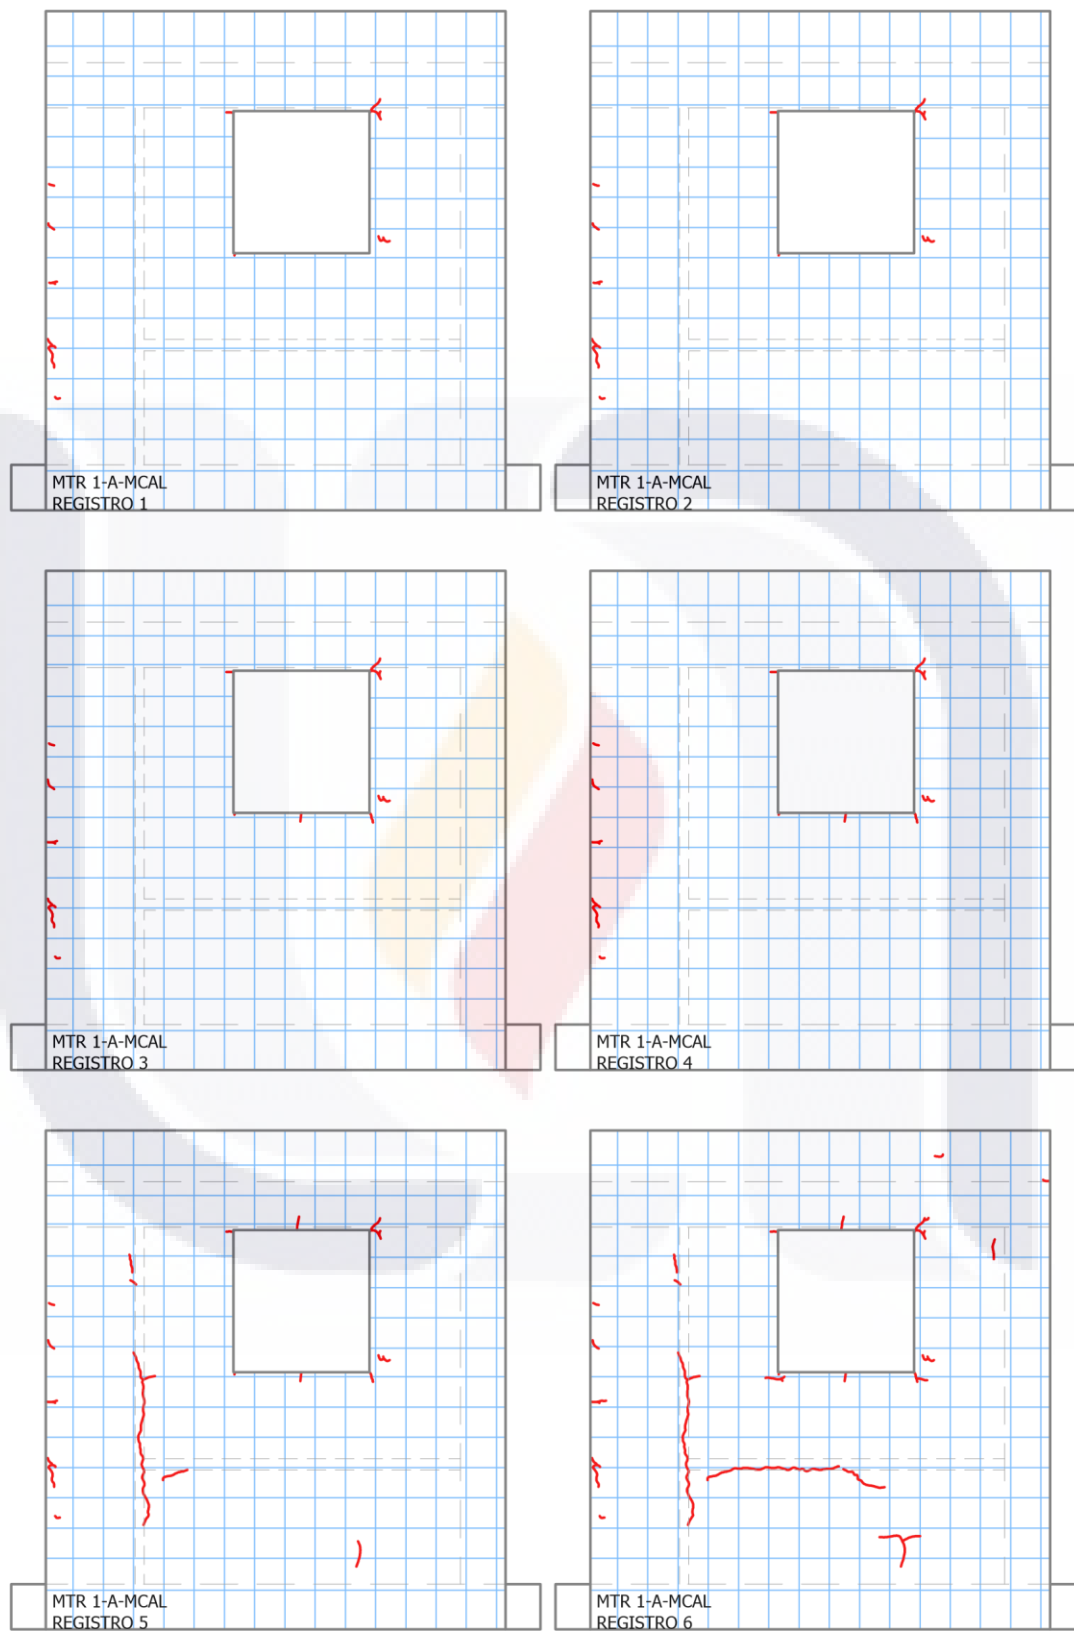
Imagen 55 Secuencia de modelos de los registros de fisuración sobre MTR 1-A-MCAL

Como ya se explicó, los registros de fisuras se realizaron marcando las lesiones presentadas los aplanados con lápiz de cera de color rojo, posteriormente se generó un modelo bidimensional por cada registro, con los que se puede apreciar gráficamente la progresión de las lesiones, recordemos que por cada aplanado se realizaron seis registros. En la imagen 54 se muestra un ejemplo de los modelos digitales de los muretes con la retícula de apoyo trazada, y en la imagen 55 se muestran los modelos de los seis registros de fisuración de uno de los aplanados.

En el anexo A, se pueden consultar las ocho secuencias de modelos de los registros de fisuración a una mayor escala. Asimismo, el cálculo del índice de fisuración se muestra en el punto 3.5.1.

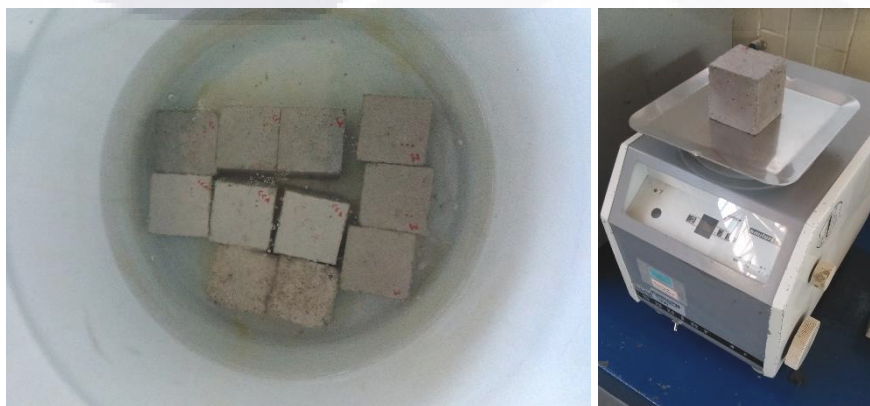
Imagen 86 Saturación de especímenes y pesado especímenes saturados.

Imagen 86 Saturación de especímenes y pesado especímenes saturados..... 129

Para calcular la densidad de los especímenes, se procedió inicialmente a obtener el volumen de los mismos, de acuerdo con las medidas de los moldes de recolección, se conocía que el volumen aproximado de cada espécimen fue de 125 cm^3 , sin embargo para obtener un volumen con mayor precisión los cubos de mortero endurecido se saturaron con agua durante 24 horas y se pesaron totalmente saturados al término de este periodo en una báscula de precisión a decima de gramo, e inmediatamente concluido el pesado de cada cubo, se depositaron en un picnómetro metálico con agua estabilizado, depositando el agua desalojada en una probeta y cuantificando así el volumen en ml de agua desalojado por cada espécimen, ahora bien, tomando la relación de $1 \text{ ml} = 1 \text{ cm}^3$ de agua, se determinó el volumen de cada cubo.

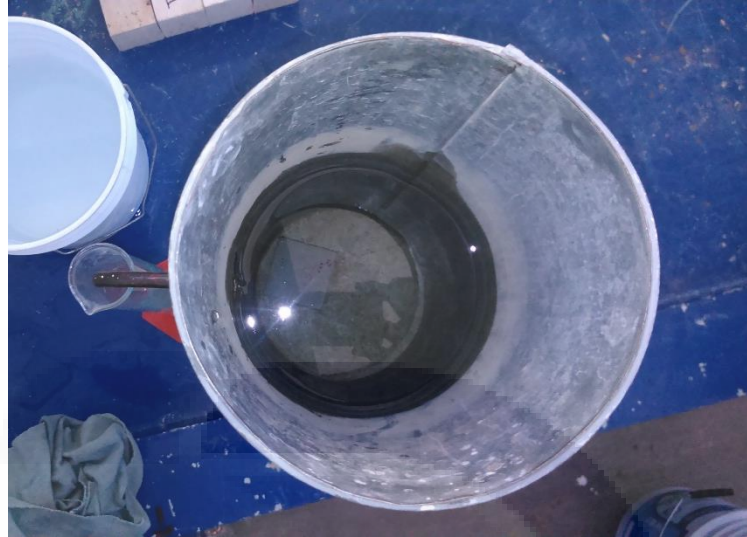
Imagen 87 Cuantificación de volumen de especímenes mediante desalojo de agua de picnómetro.

Imagen 87 Cuantificación de volumen de especímenes mediante desalojo de agua de picnómetro. 130

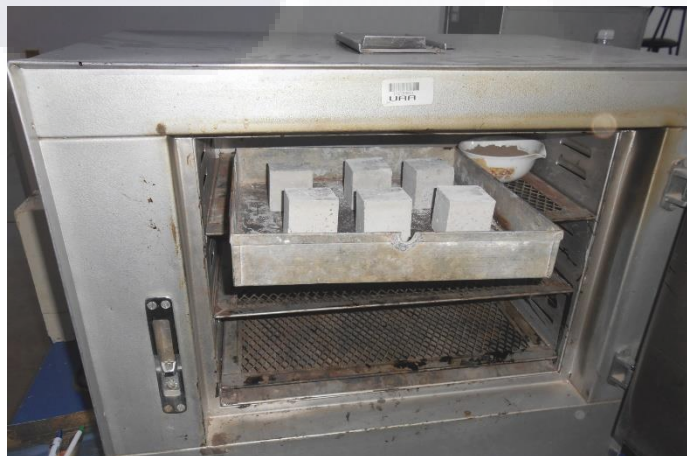
Imagen 88 Especímenes de mortero en horno de secado.

Imagen 88 Especímenes de mortero en horno de secado..... 130

Con el volumen y el peso registrado de los especímenes saturados, se calculó la densidad de los mismos en dichas condiciones de saturación. Ahora, para calcular tanto la densidad de los especímenes en condiciones totalmente secas, como el contenido de agua entre sus poros, dichos especímenes se colocaron en el horno de secado del laboratorio y se conservaron ahí por 24 horas, concluido el periodo se retiraron y se pesaron inmediatamente, obteniendo así el peso de los especímenes totalmente secos. Ahora bien, tomando el peso específico del agua de $1\text{gr}/\text{cm}^3$ y la relación de $1\text{cm}^3 = 1\text{ml}$, se determinó el volumen de agua contenida en los especímenes y por lo tanto el volumen de poros de cada uno de estos, así como su porcentaje de porosidad. Las densidades y los porcentajes de porosidad se indican en la tabla 38.

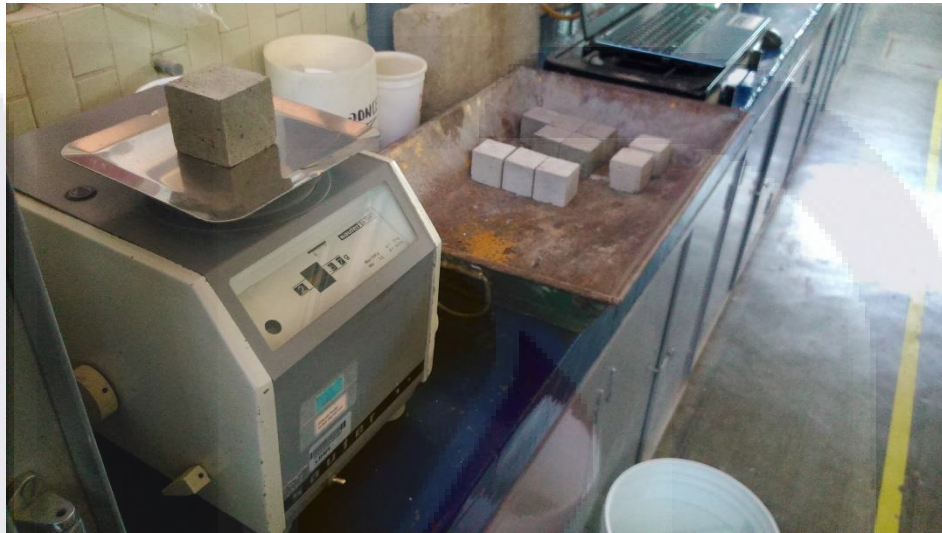
Imagen 89 Pesado de especímenes durante periodo de secado en ensayo de "tendencia de pérdida de humedad".

Imagen 89 Pesado de especímenes durante periodo de secado en ensayo de "tendencia de pérdida de humedad". 132

El ensayo consistió en colocar y mantener por 24 horas los especímenes de mortero en un recipiente con agua para saturarlos, lo cual se realizó el día 4 de agosto de 2015 a las 8:30 de la mañana. Al término del periodo de saturación es decir el día 5 de agosto a las 8:30 de la mañana, se retiraron los cubos del recipiente, se pesaron inmediatamente y comenzó el periodo de secado, el cual duro también 24 horas, en el que se mantuvieron los cubos a temperatura ambiente dentro del laboratorio. Durante el periodo de secado se realizaron siete registros en los que se pesaron los especímenes con báscula de precisión a decima de gramo, para obtener mediante diferencia, el peso perdido y cuantificar a partir del peso específico del agua de 1gr/cm³, la cantidad de agua perdida por cada cubo. El primero de los siete registros fue el del inicio del periodo de secado a las 8:30 am, es decir a las cero horas de iniciado el mismo, los siguientes cinco se realizaron el mismo día

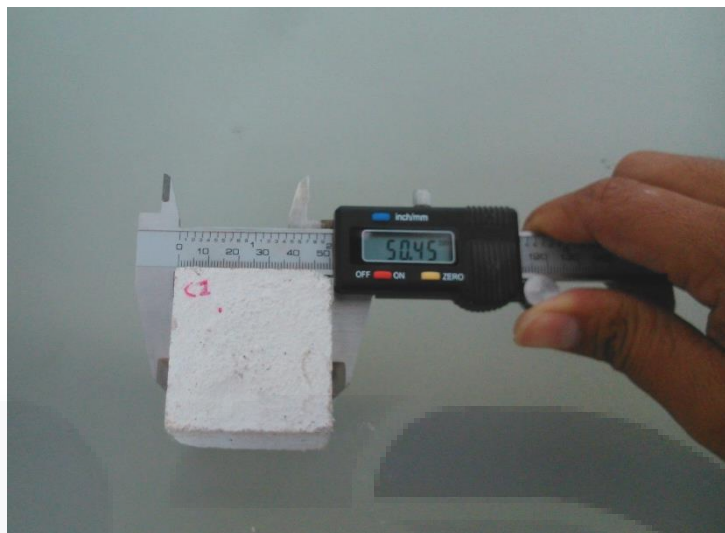
Imagen 91 Medición de los lados de las caras de los especímenes con calibrador vernier para calcular superficie por recibir carga en ensayo de resistencia a la compresión.

Imagen 91 Medición de los lados de las caras de los especímenes con calibrador vernier para calcular superficie por recibir carga en ensayo de resistencia a la compresión. 136

El ensayo de resistencia a la compresión fue el último realizado a los especímenes de mortero. Para poder establecer la carga admitida por cada cm^2 de los especímenes, se calculó la superficie de las caras que estuvieron en contacto con las paredes verticales del molde de recolección, tal como se especifica en la norma mexicana NMX-C-061-ONNCCE-2013.

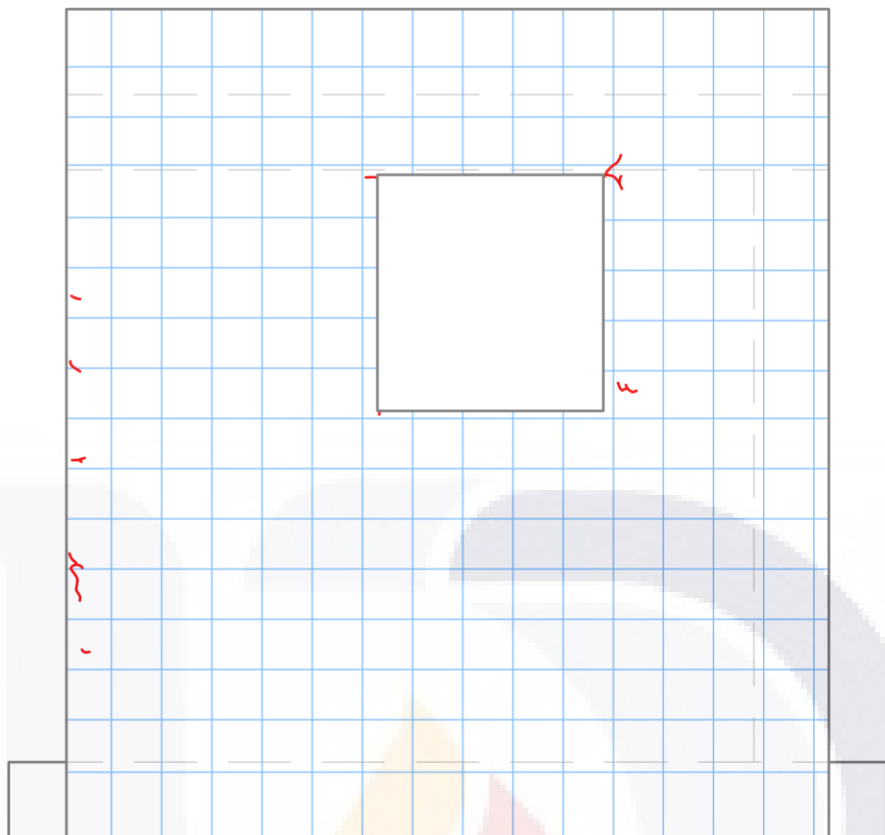
MTR 1-A-MCAL
REGISTRO 1
ESC. 1:15

MTR 1-A-MCAL
REGISTRO 2
ESC. 1:15

MTR 1-A-MCAL
REGISTRO 3
ESC. 1:15

MTR 1-A-MCAL
REGISTRO 4
ESC. 1:15

MTR 1-A-MCAL
REGISTRO 5
ESC. 1:15

MTR 1-A-MCAL
REGISTRO 6
ESC. 1:15

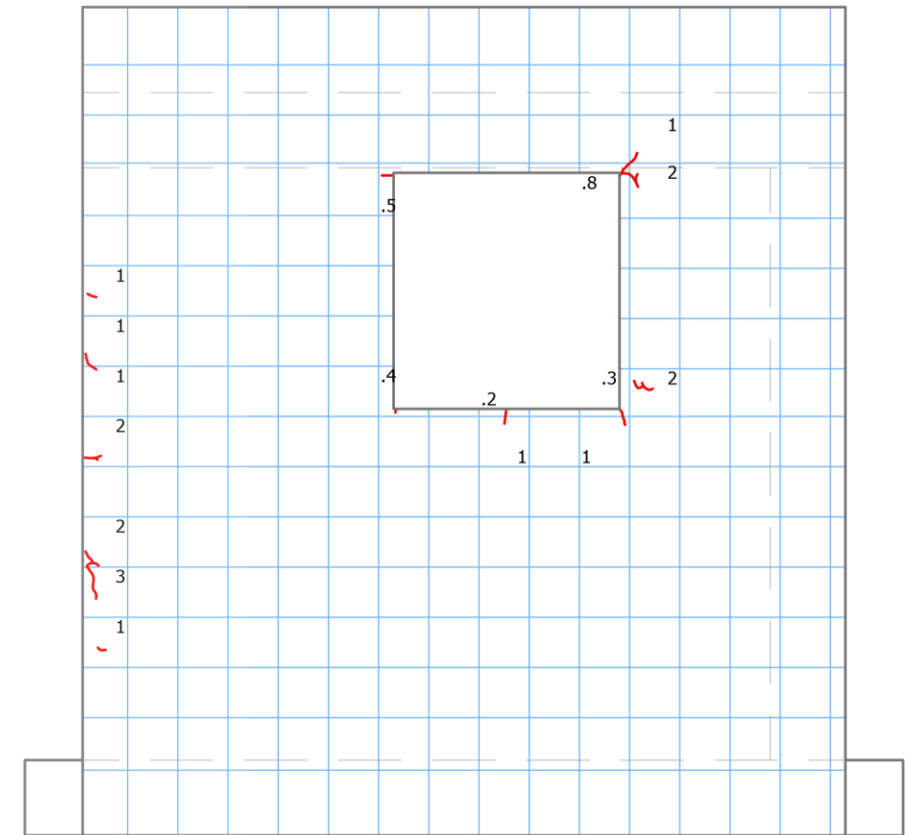
MTR 1-A-MCAL
ÍNDICE FISURACIÓN REGISTRO 3 = 20.20
ESC. 1:15

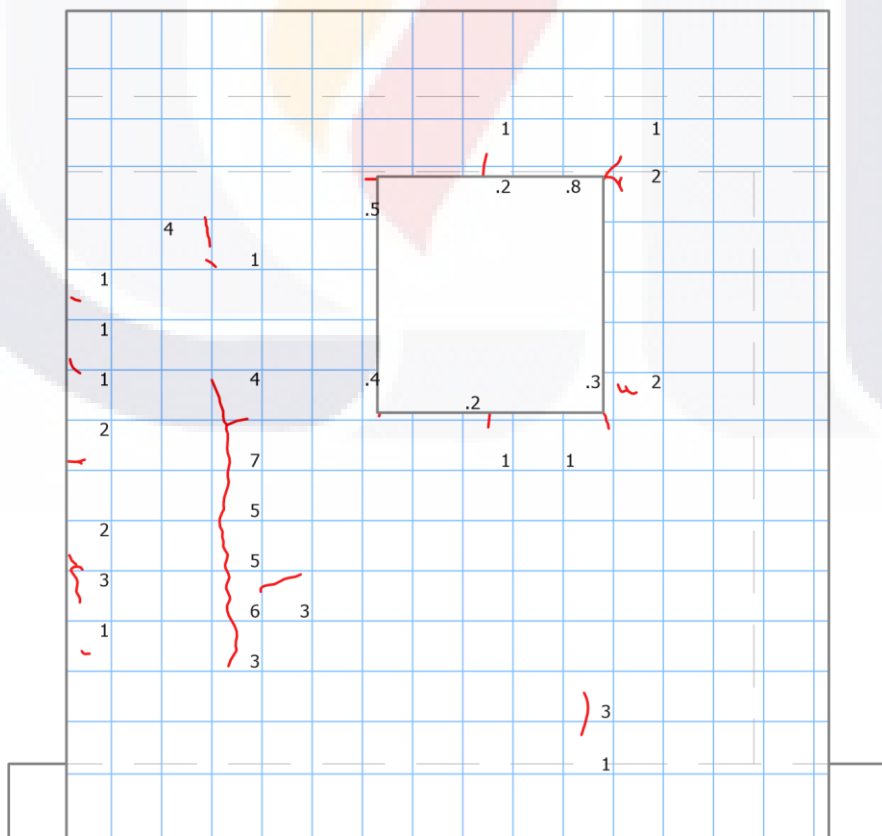
MTR 1-A-MCAL
ÍNDICE FISURACIÓN REGISTRO 5 = 63.40
ESC. 1:15

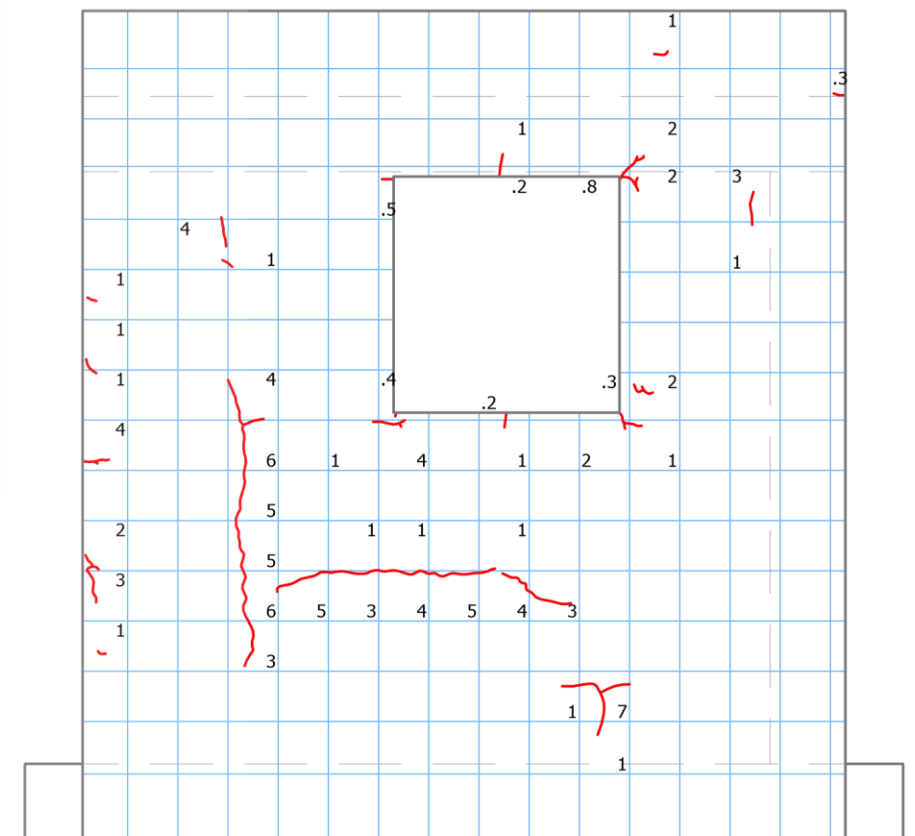
MTR 1-A-MCAL
ÍNDICE FISURACIÓN REGISTRO 6 = 106.7
ESC. 1:15

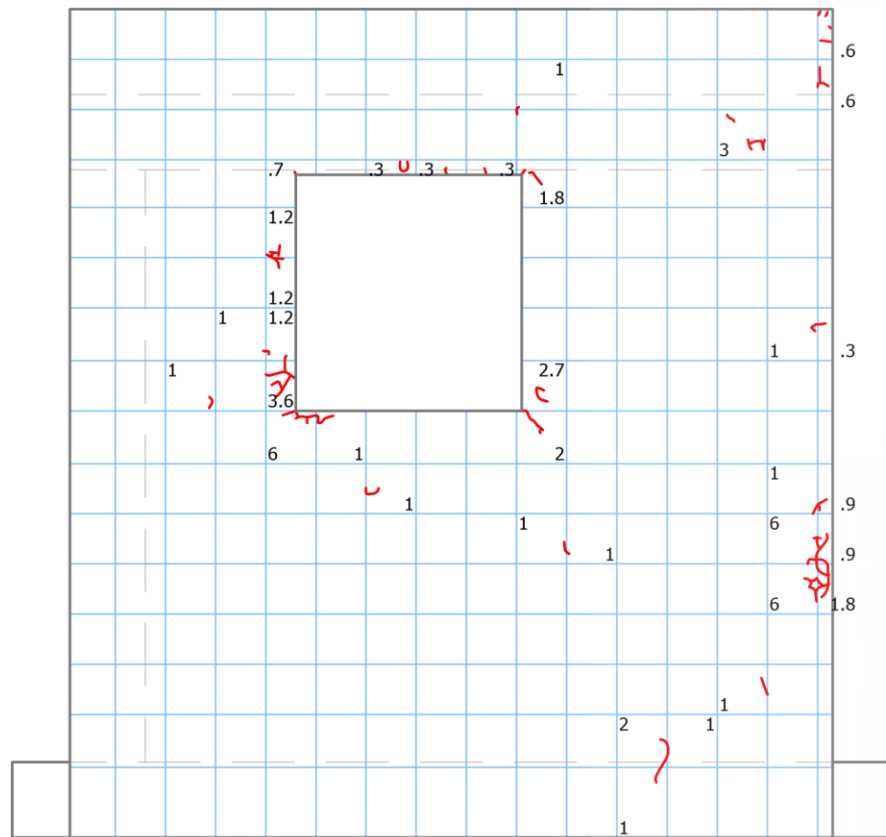
MTR 1-B-MCCA
ÍNDICE FISURACIÓN REGISTRO 1 = 55.40
ESC. 1:15

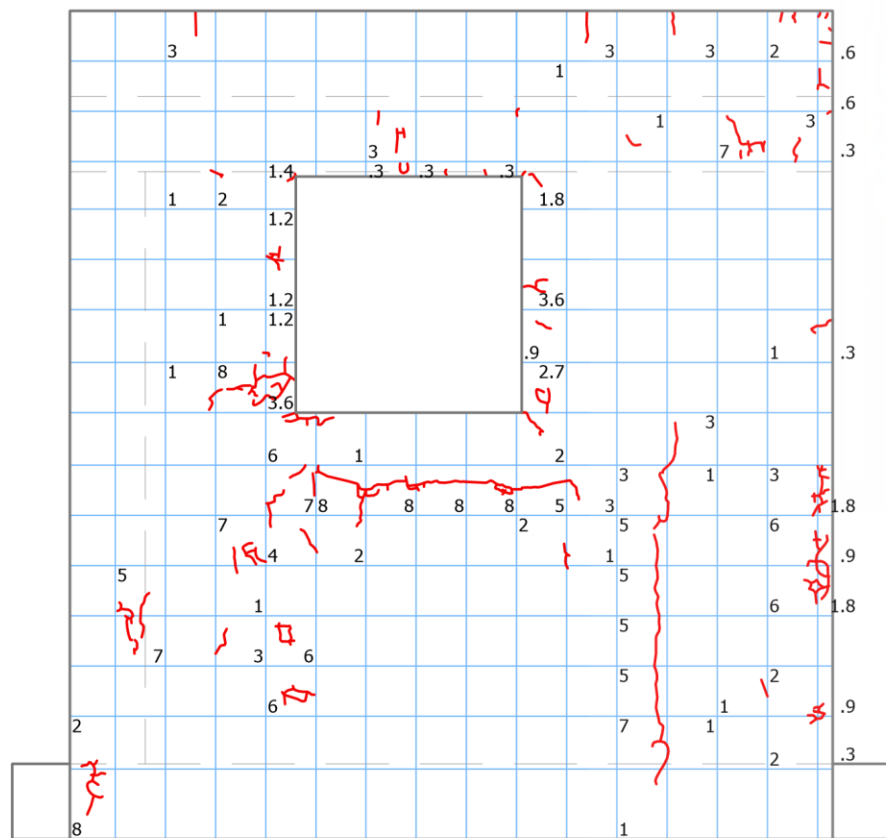
MTR 1-B-MCCA
ÍNDICE FISURACIÓN REGISTRO 4 = 232.00
ESC. 1:15

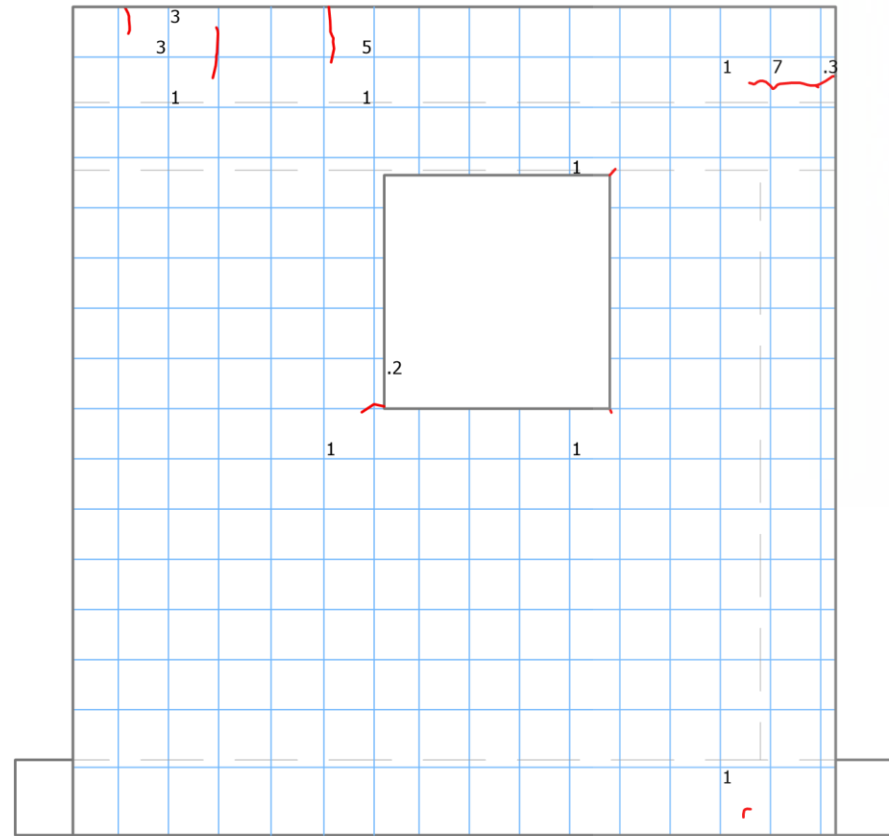
MTR 2-A-MCPA
ÍNDICE FISURACIÓN REGISTRO 4 = 25.50
ESC. 1:15

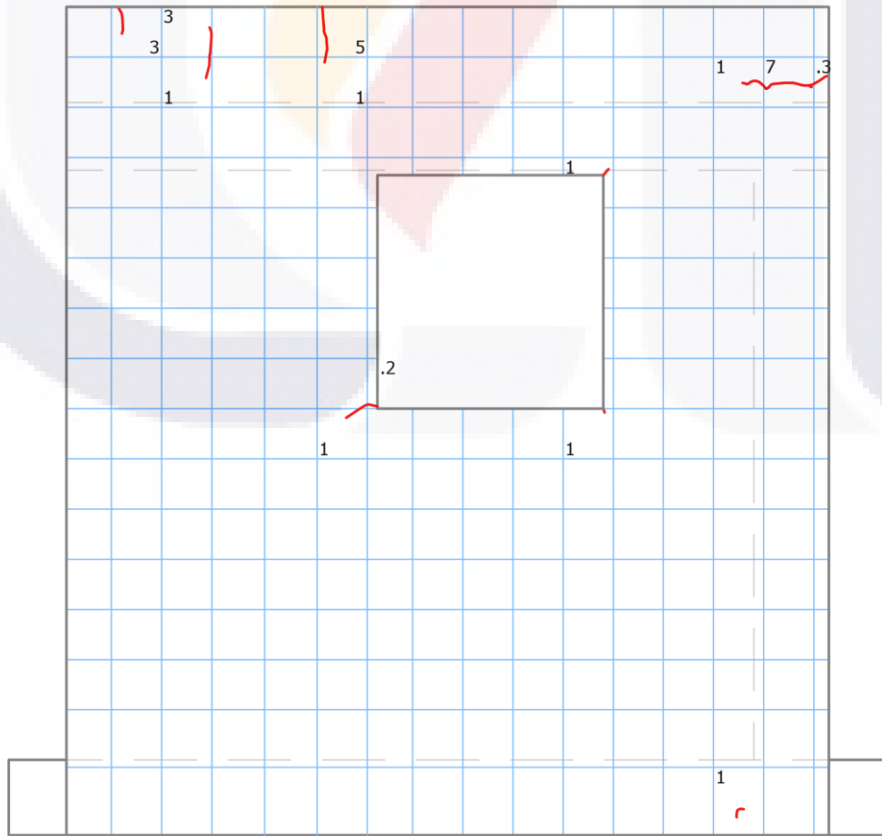
MTR 2-A-MCPA
ÍNDICE FISURACIÓN REGISTRO 5 = 25.50
ESC. 1:15

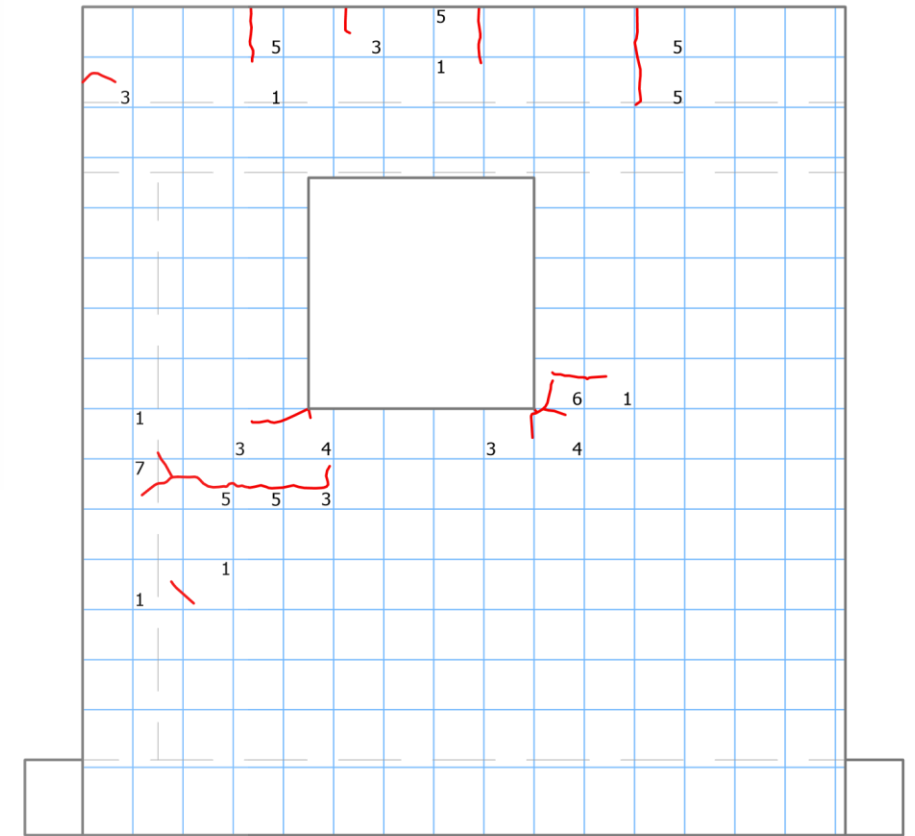
MTR 2-B-MCEM
ÍNDICE FISURACIÓN REGISTRO 6 = 72.00
ESC. 1:15

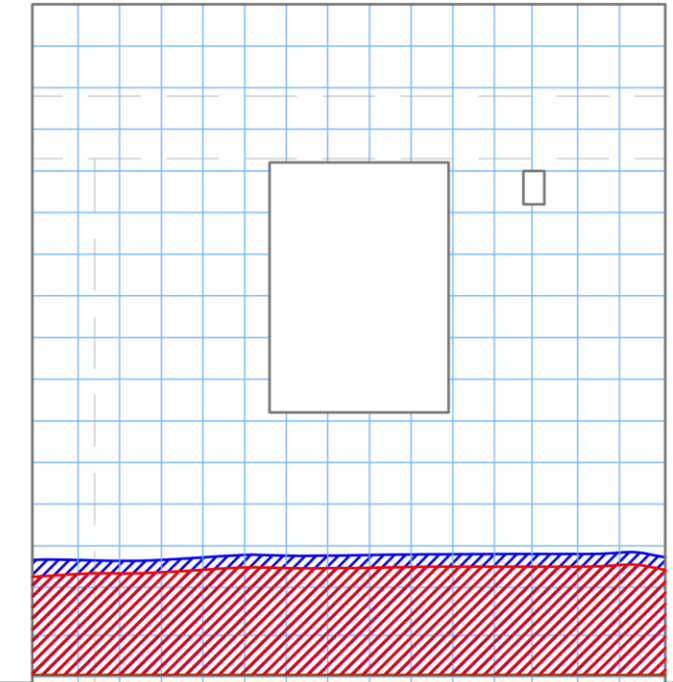
MBC 2-B-MCAL
REGISTRO 4
PRESENCIA DE HUMEDAD= 0.39 M2
ESPECTRO= 0.43 M2
ESC. 1:18

En el anexo B, se pueden consultar las ocho secuencias de los modelos de los registros de presencia de humedad, eflorescencias y/o criptoeflorescencias a una mayor escala. Asimismo, los valores de la superficie dañada por cada una de estas lesiones se muestran en los puntos 3.5.2 y 3.5.3.

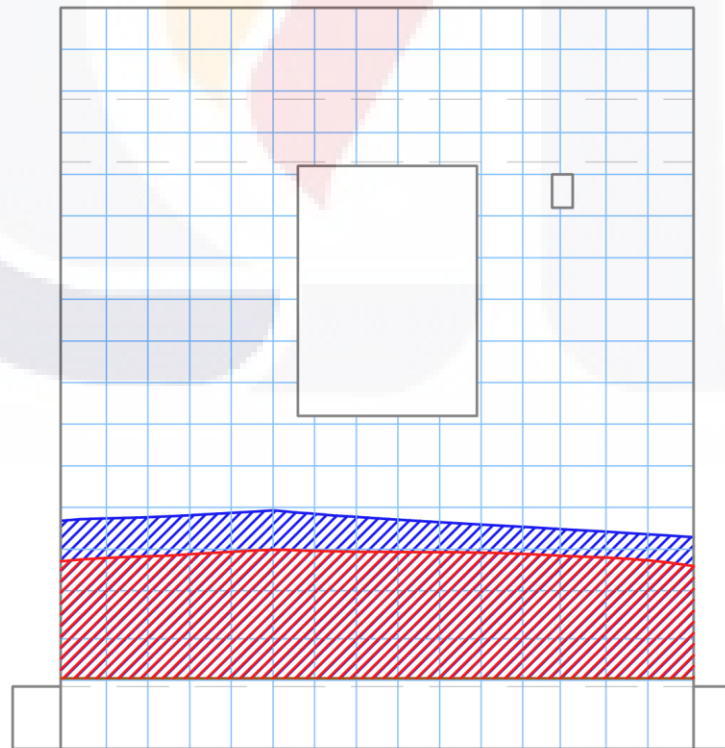
MBC 2-B-MCAL
REGISTRO 6
PRESENCIA DE HUMEDAD= 0.45 M2
ESPECTRO= 0.57 M2
ESC. 1:18

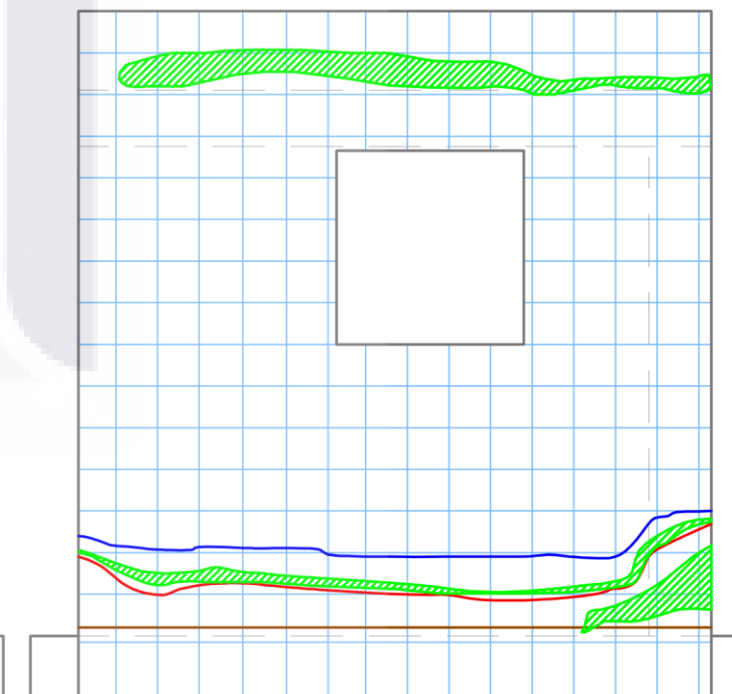
MTR 2-A-MCPA
REGISTRO 7
SUPERFICIE EFLORESCENCIAS EN BASE= 493 CM2
SUPERFICIE EFLORESCENCIAS EN PARTE ALTA= 742 CM2
SUPERFICIE CRIPTOEFLORESCENCIAS= 0.0 CM2

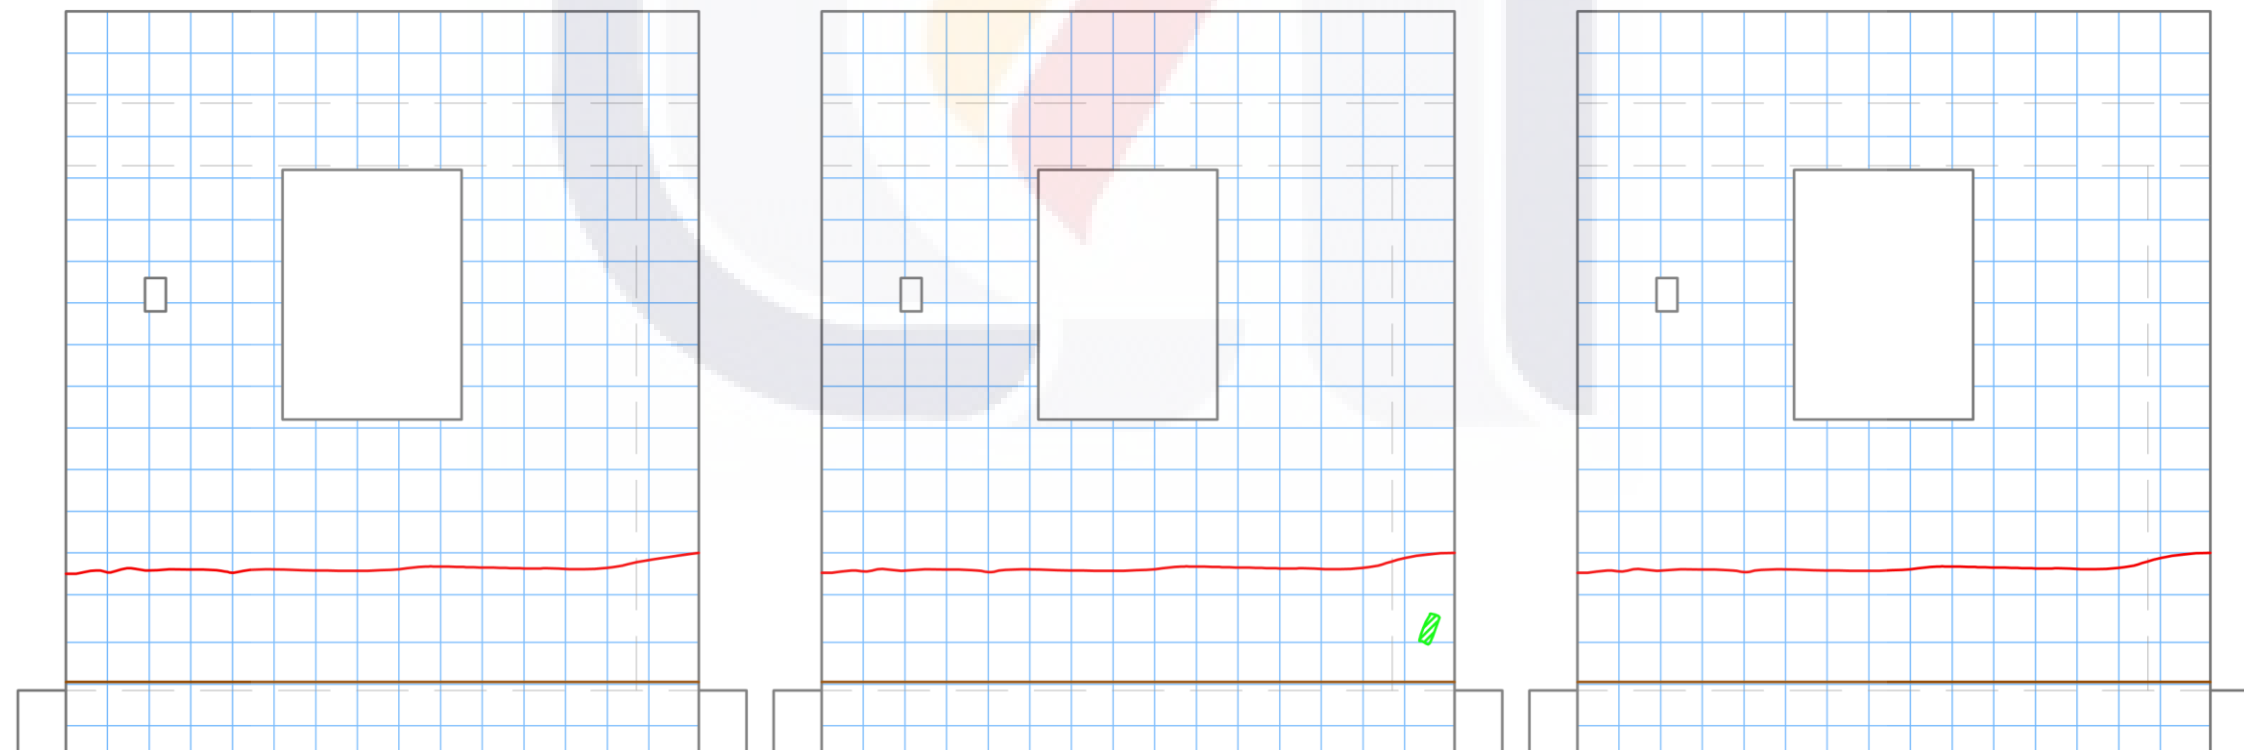
MBC 2-A-MCCA
REGISTRO 5
SUPERFICIE EFLORESCENCIAS EN BASE= 0.0 CM2
SUPERFICIE EFLORESCENCIAS EN PARTE ALTA= 0.0 CM2
SUPERFICIE CRIPTOEFLORESCENCIAS= 0.0 CM2

MBC 2-A-MCCA
REGISTRO 6
SUPERFICIE EFLORESCENCIAS EN BASE= 19 CM2
SUPERFICIE EFLORESCENCIAS EN PARTE ALTA= 0.0 CM2
SUPERFICIE CRIPTOEFLORESCENCIAS= 0.0 CM2

MBC 2-A-MCCA
REGISTRO 7
SUPERFICIE EFLORESCENCIAS EN BASE= 0.0 CM2
SUPERFICIE EFLORESCENCIAS EN PARTE ALTA= 0.0 CM2
SUPERFICIE CRIPTOEFLORESCENCIAS= 0.0 CM2
